## COMUNE DI MONTONE

### VERIFICA DELLA VULNERABILITA' SISMICA E INTERVENTI DI MIGLIORAMENTO SISMICO "PALAZZO COMUNALE"

## PROGETTO ESECUTIVO

Elaborato		STATO DI FATTO				
SF.05		DOCUMENTAZIONE FOTOGRAFICA				
		File: SF.05_e01	Layout: SF.05			
ed.	data	motivo	redatto	verificato	approvato	autorizzato
01	18/12/2019	Emissione e Consegna	GiS	GS	GS	PM
02						
03						
<b>STUDIO MARCUCCI E ASSOCIATI</b> ing. Paolo Marcucci - arch. Gianluca Sforna - ing. Maurizio Spigarelli - ing. Luigi Rossi - ing. Learco Boccali via S.Apollinare 4 - 06081 ASSISI (PG) - 075/812945 - fax. 075/813757 - e-mail: posta@marcucciassociati.it						
Questo documento è di proprietà esclusiva. E' proibita la riproduzione anche parziale. La proprietà tutelerà i suoi diritti in termini di legge.

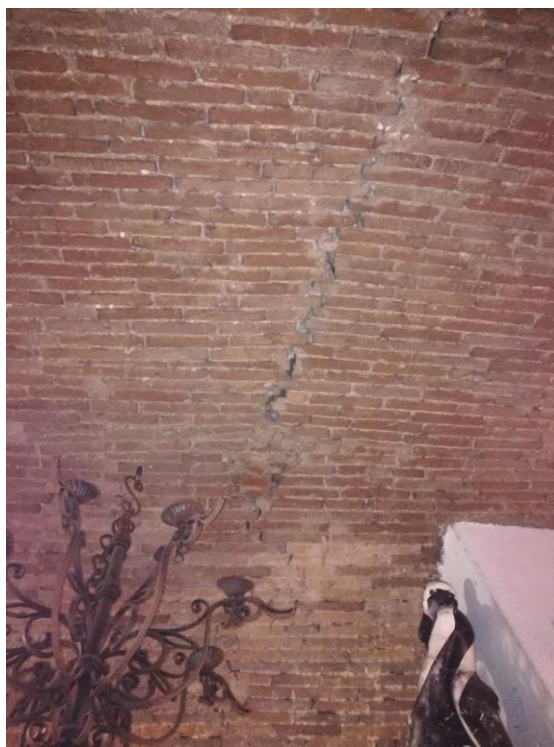
*Foto 6 – Vista interna lesione vano Fabbro*

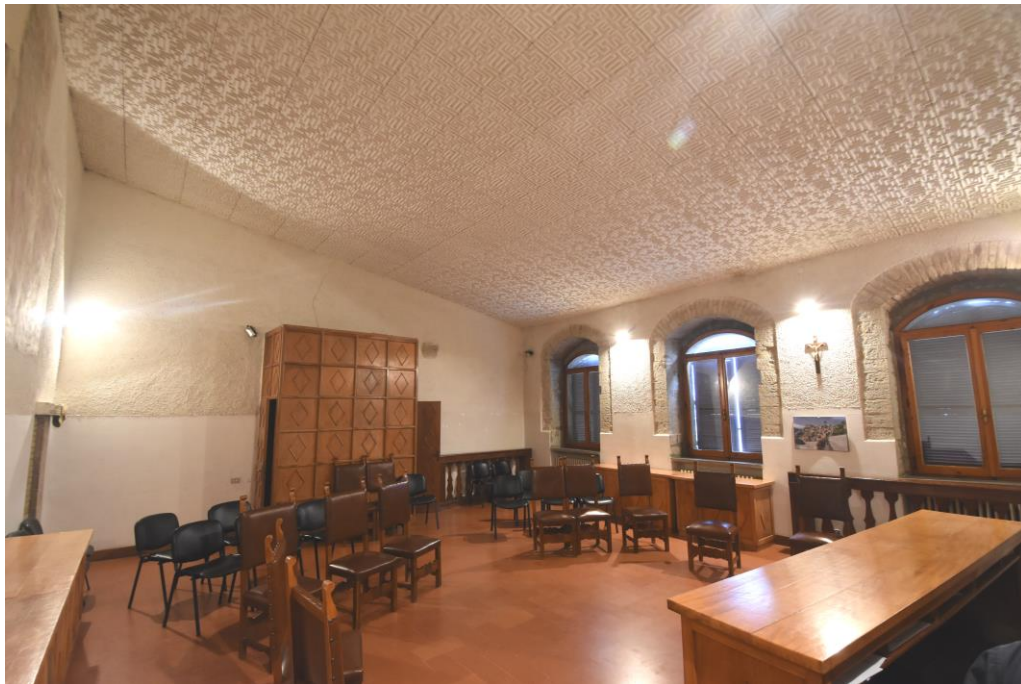
*Foto 17 – Vista interna Sala Consiliare, lesione lato nord*

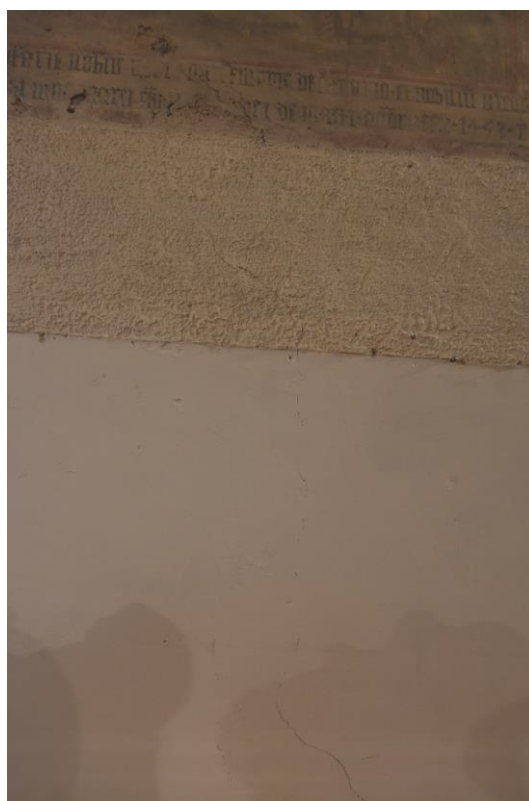
*Foto 21 – Vista lesione dell'affresco nella Sala Consiliare*

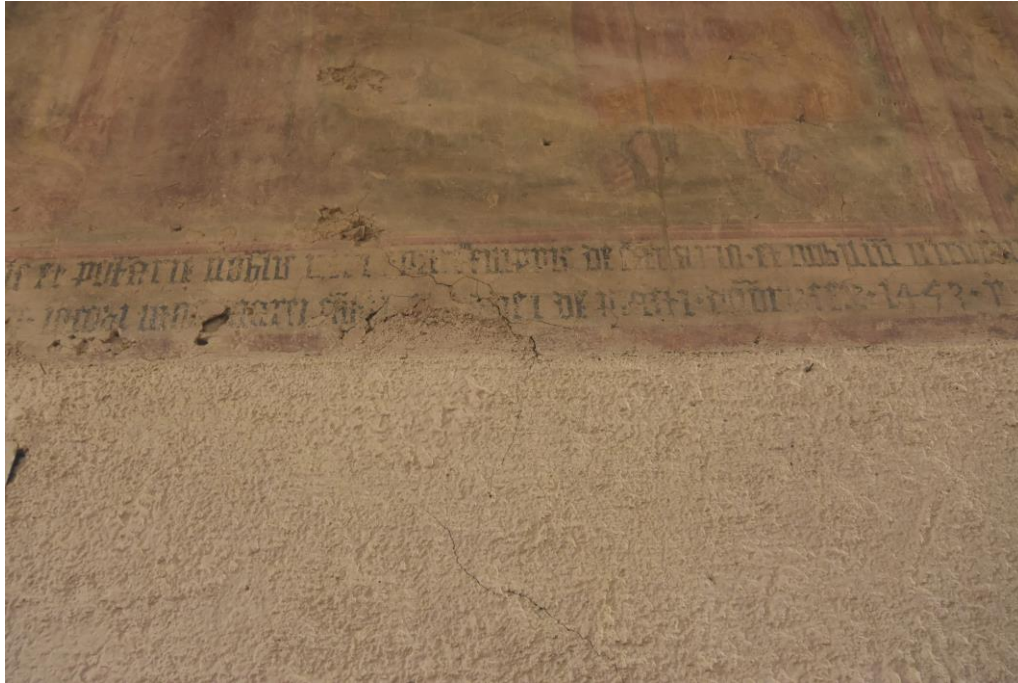
*Foto 22 – Vista lesione dell'affresco nella Sala Consiliare*

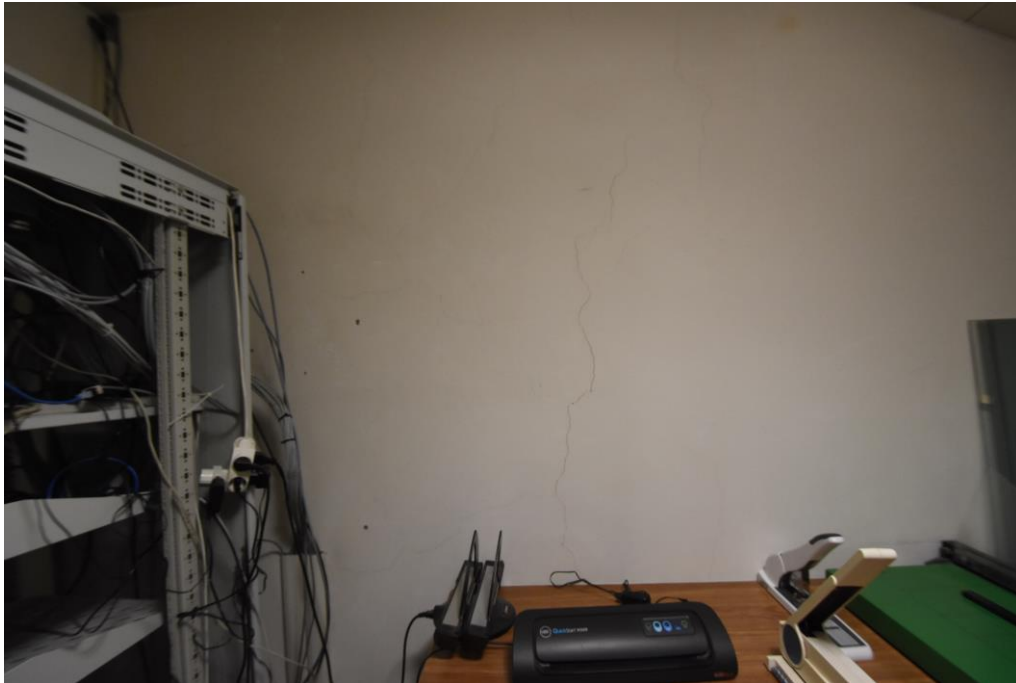
*Foto 8 – Vista lesioni lato nord nella Sala Server*

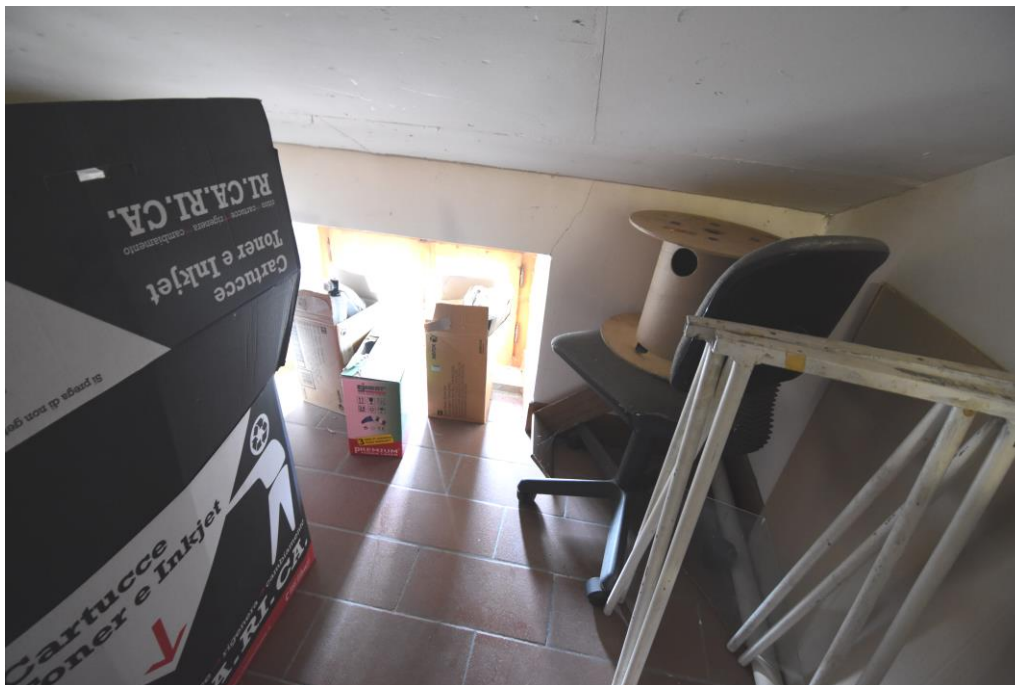
*Foto 10 – Vista lesione lato est Sala Server*

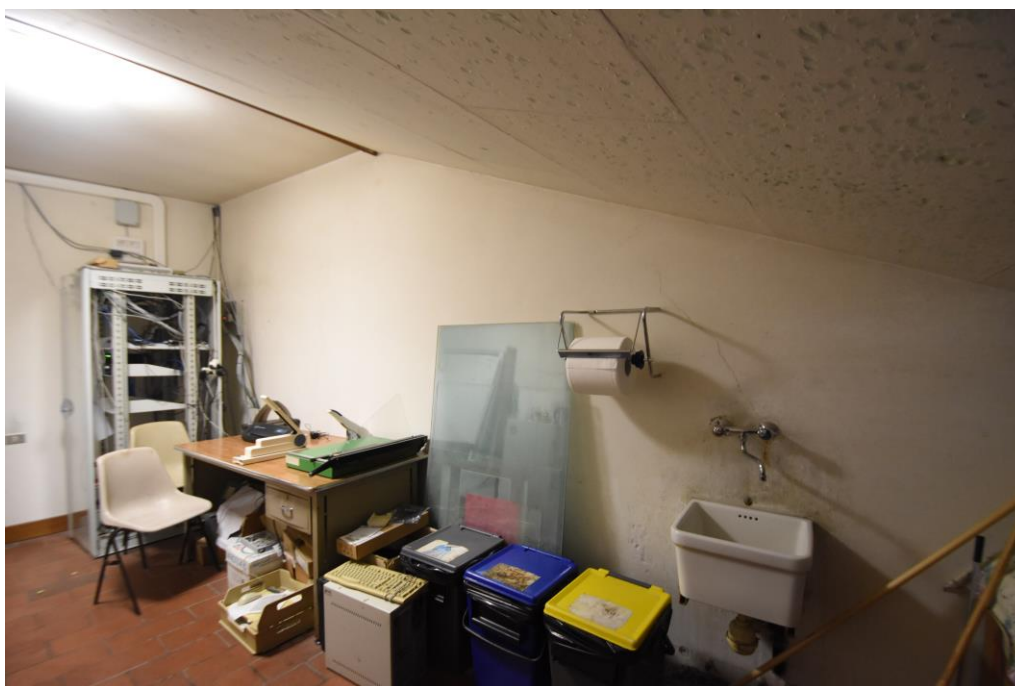
*Foto 11 – Vista lesione lato nord Sala Server*
