COMUNE DI MONTONE

VERIFICA DELLA VULNERABILITA' SISMICA E INTERVENTI DI MIGLIORAMENTO SISMICO "PALAZZO COMUNALE"

Elaborato		PIANO DELLE INDAGINI				
I.03		Report sulle indagini eseguite dal laboratorio prove "UNILAB SPERIMENTAZIONE"				
		File: I.03_e01		Layout: I.03		
ed.	data	motivo	redatto	verificato	approvato	autorizzato
01	18/12/2019	Emissione e Consegna	UNILAB	UNILAB	UNILAB	PM
02						
03						
STUDIO MARCUCCI E ASSOCIATI ing. Paolo Marcucci - arch. Gianluca Sforna - ing. Maurizio Spigarelli - ing. Luigi Rossi - ing. Learco Boccali via S.Apollinare 4 - 06081 ASSISI (PG) - 075/812945 - fax. 075/813757 - e-mail: posta@marcucciassociati.it						
Questo documento è di proprietà esclusiva. E' proibita la riproduzione anche parziale. La proprietà tutelerà i suoi diritti in termini di legge.

Rapporto di prova n° 256 / 19

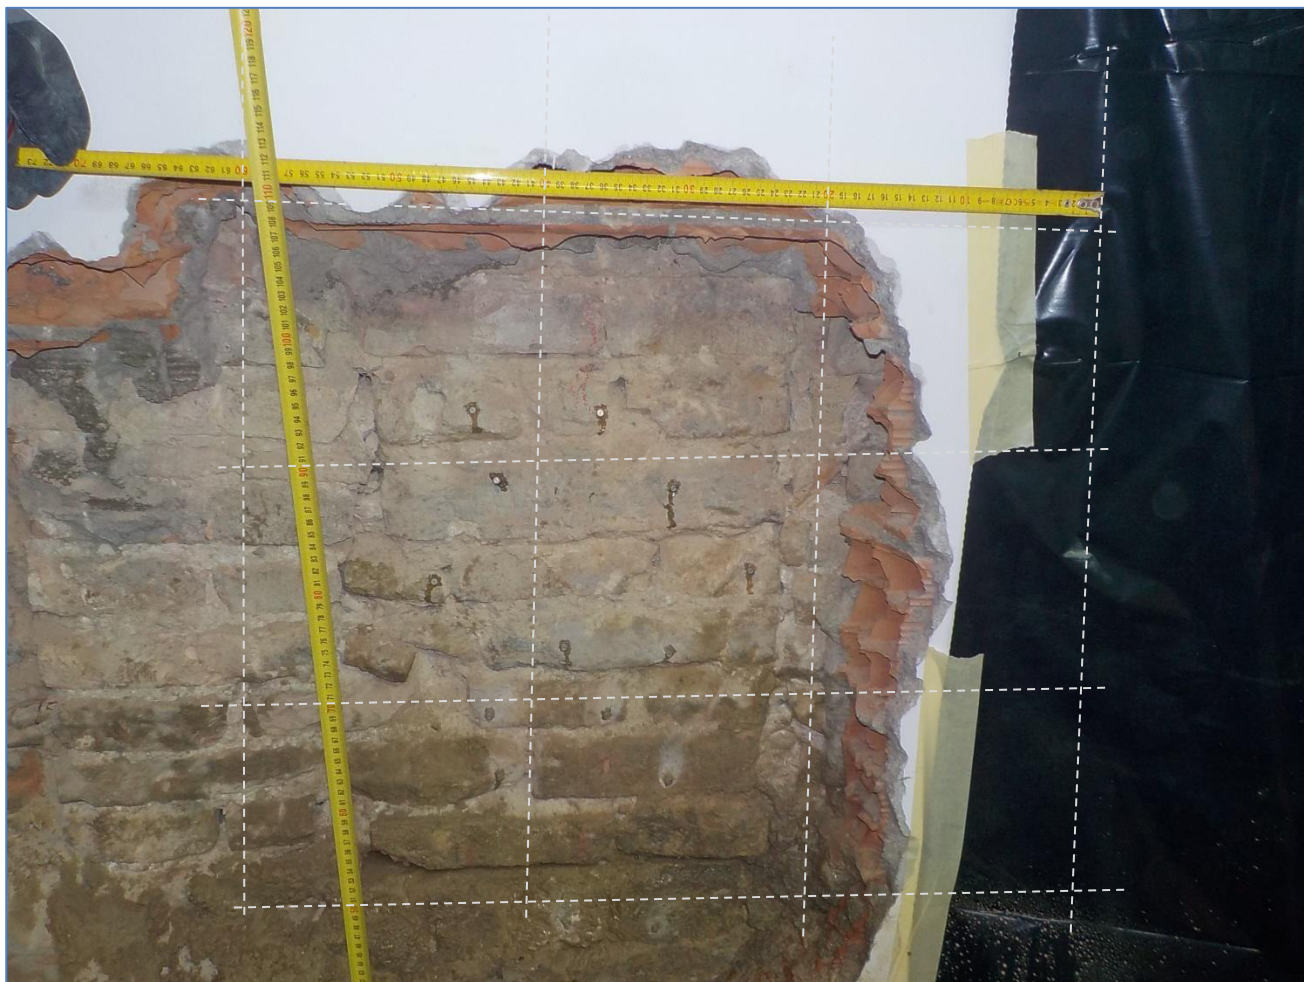
MP1 – Piano terra

MURATURA MISTA

In sintesi la prova di compressione con martinetti piatti eseguita sulla muratura ha fornito una **resistenza massima di compressione della muratura di 1,51 N/mm²** e un **modulo di elasticità E di 1904 N/mm²**, calcolato nel tratto indicato. Le prime lesioni si sono presentate a circa 0,86 N/mm².

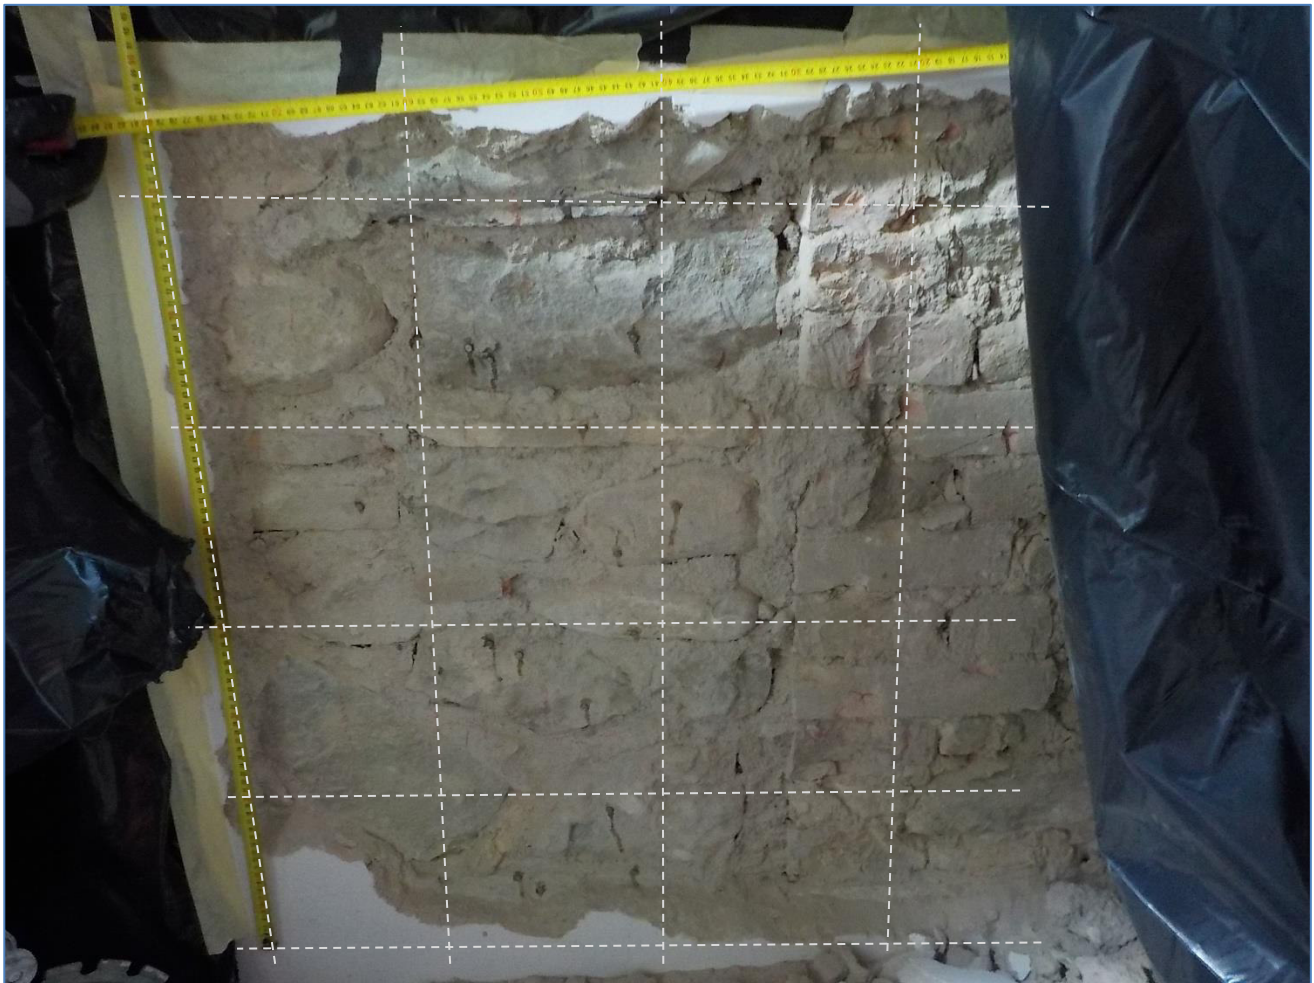
MP2 – Piano terra

MURATURA MISTA

In sintesi la prova di compressione con martinetti piatti eseguita sulla muratura ha fornito una **resistenza massima di compressione della muratura di 2,15 N/mm^2** e un **modulo di elasticità E di 1842 N/mm^2** , calcolato nel tratto indicato. Le prime lesioni si sono presentate a circa 1,5 N/mm^2 .

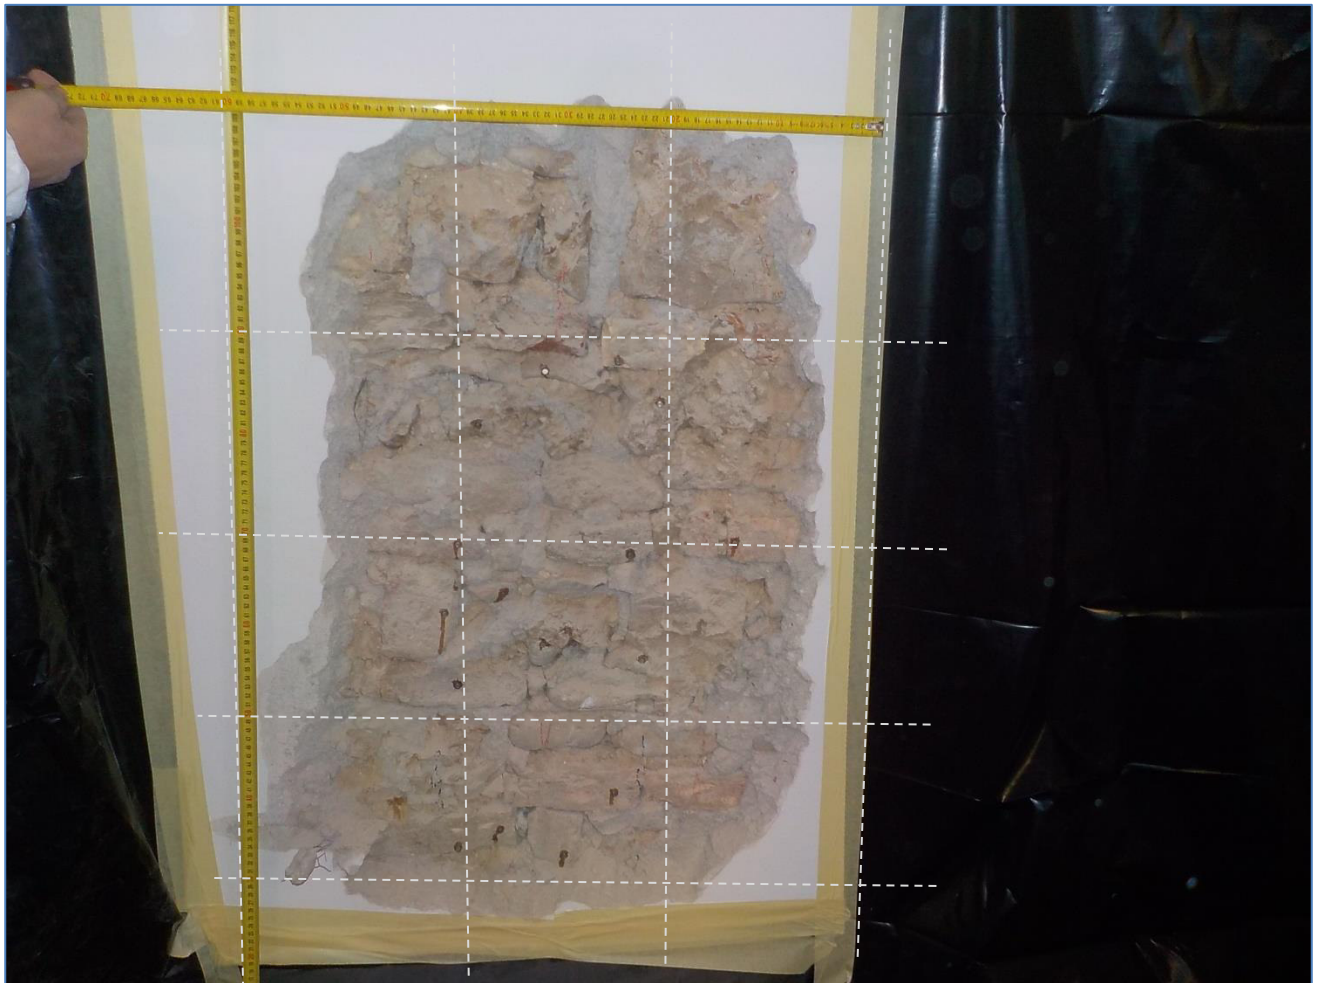
MP3 – Piano secondo

MURATURA MISTA

In sintesi la prova di compressione con martinetti piatti eseguita sulla muratura ha fornito una **resistenza massima di compressione della muratura di 1,70 N/mm²** e un **modulo di elasticità E di 759 N/mm²**, calcolato nel tratto indicato. Le prime lesioni si sono presentate a circa 0,85 N/mm².

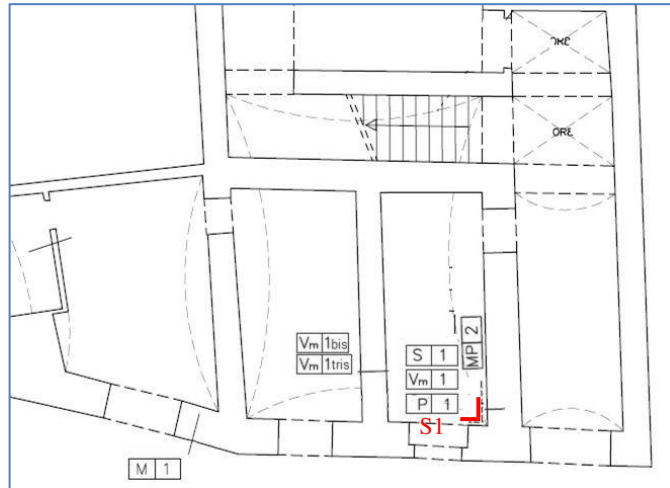
S1 – piano terra

Muratura mista non ammassata.

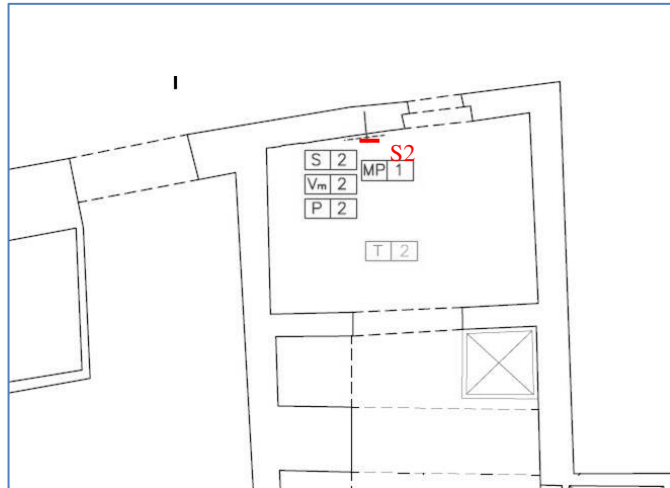
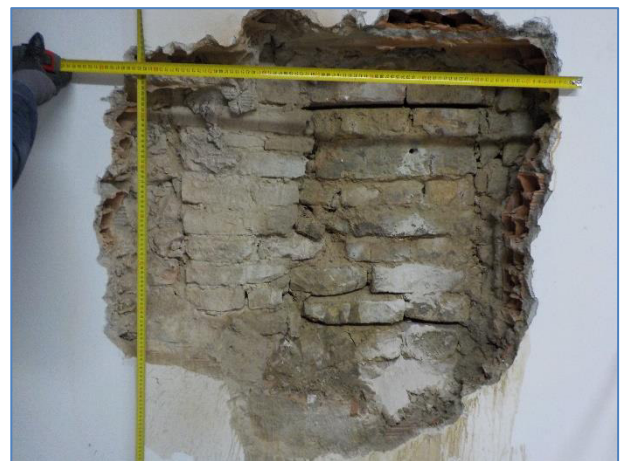
S2 – piano terra

Muratura mista.

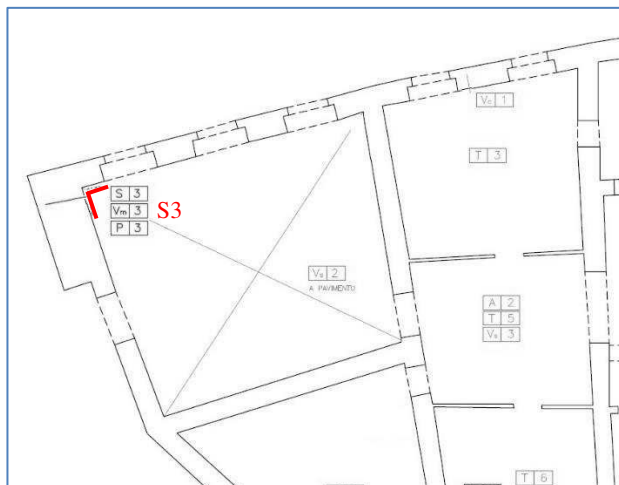
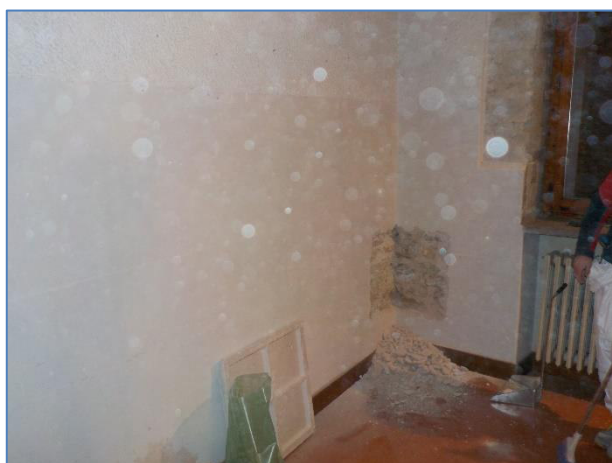
S3 – piano secondo

Muratura in pietra ammorsata.

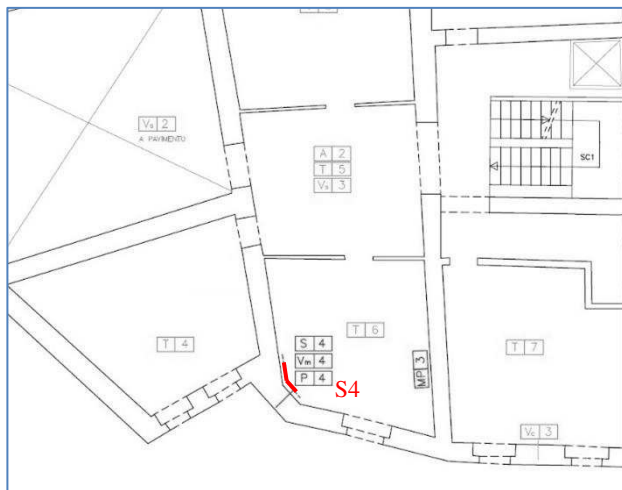
S4 – piano secondo

Muratura non ammorsata.

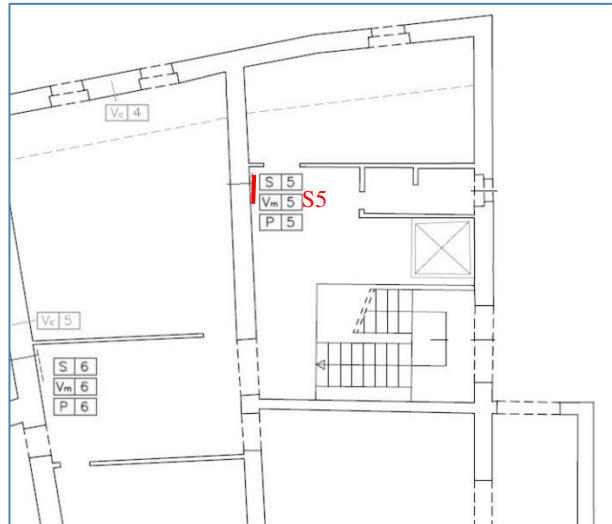
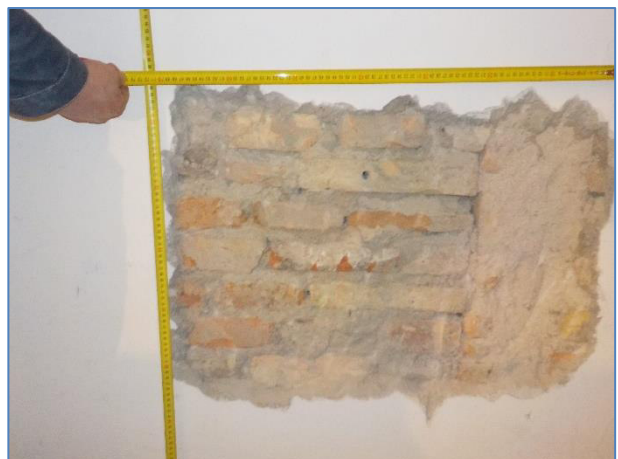
S5 – piano terzo

Muratura mista.

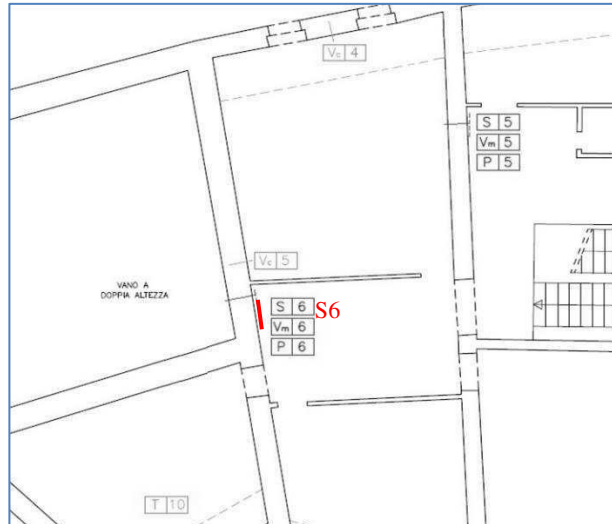
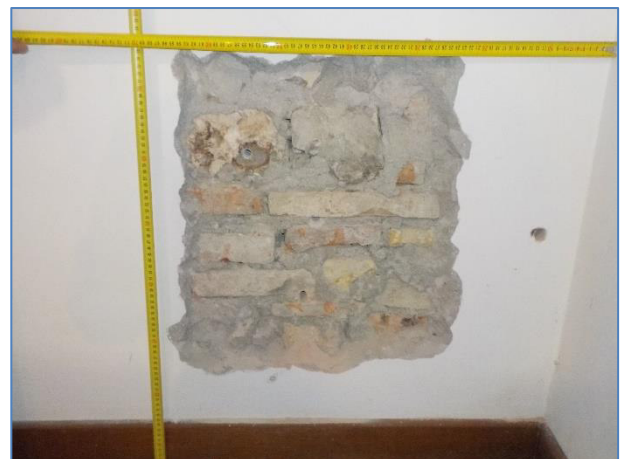
S6 – piano terzo

Muratura mista.

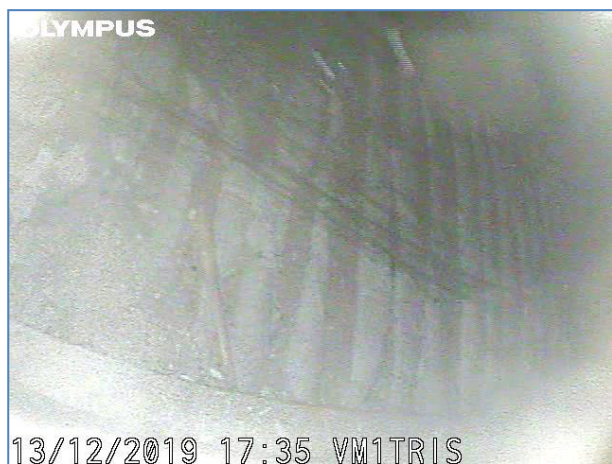
Immagine del controsoffitto presente
dall'altra parte della parete.

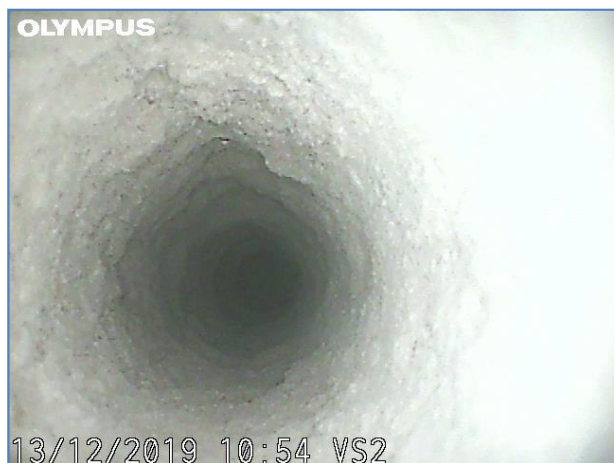
Immagine a **10 cm** dall'inizio del foro.
Massetto e elemento in laterizio.

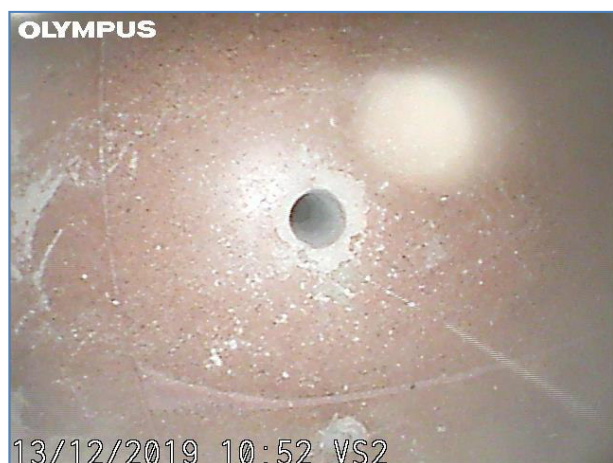
Immagine a **0 cm** dall'inizio del foro.
Pavimento e massetto.

Conclusioni: Si è indagato il foro per una profondità di 28 cm. Si nota, da 0 cm a 11 cm di profondità, il pavimento e il massetto, da 11 cm a 15 cm un elemento in laterizio, da 15 cm a 24 cm vuoto e da 24 a 28 cm un elemento in laterizio.

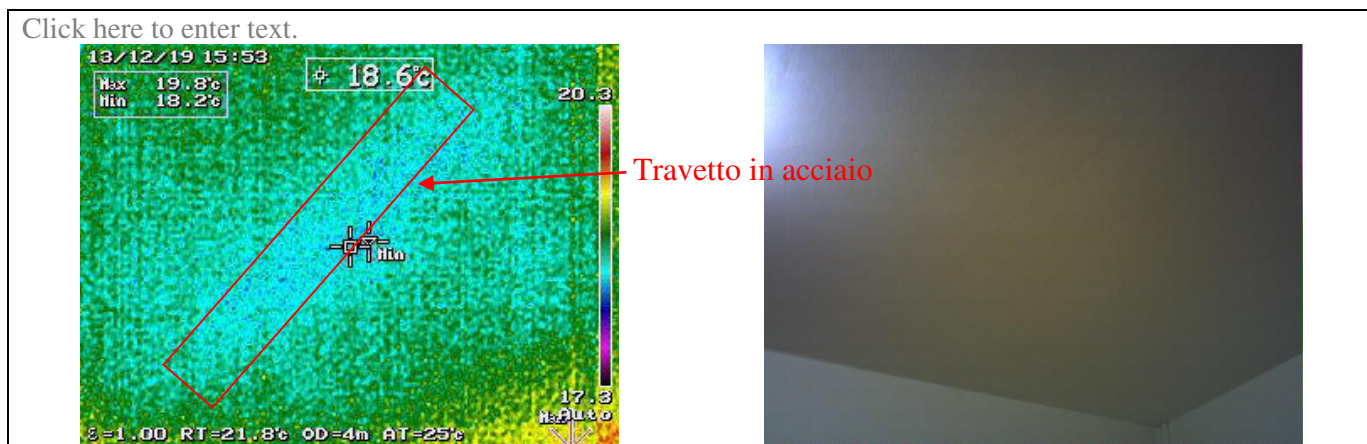
T6

L'indagine è stata eseguita abbassando la temperatura dell'ambiente semplicemente aprendo la finestra. I travetti del solaio in acciaio si rilevano ad una temperatura più bassa.

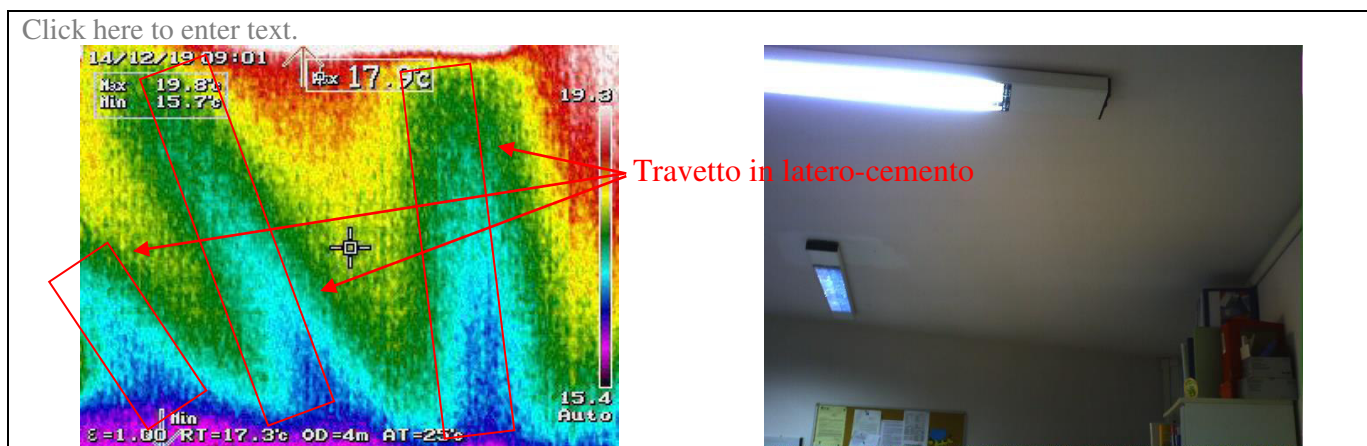
T10

L'indagine riguarda un solaio di sottotetto dove, all'estradosso, c'è una temperatura più bassa e, all'intradosso, una temperatura più alta dovuta all'ambiente riscaldato con i radiatori. I travetti del solaio in latero-cemento si rilevano ad una temperatura più bassa.

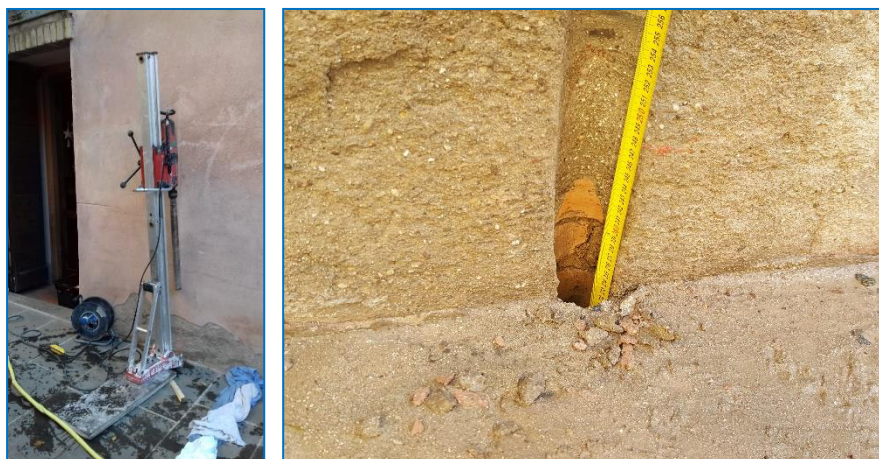
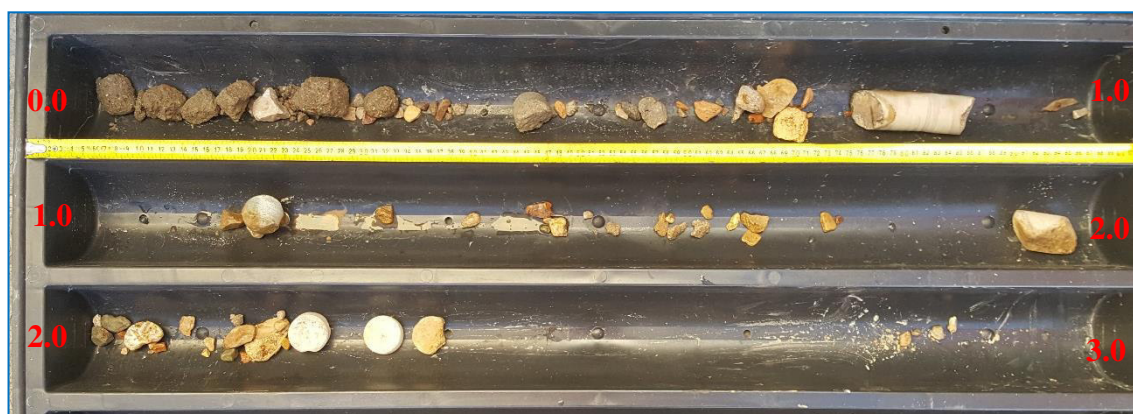
Il saggio in fondazione è stato eseguito nella zona di prova M1, tramite carotaggio continuo inclinato di 8° rispetto alla verticale, per una profondità di 2,40 m. La quota di fondazione è stata rilevata a 0,95 m dal piano di calpestio.

Dal carotaggio si evince la presenza di muratura mista per una profondità di circa 95 cm e poi, al di sotto, il terreno (conglomerato a base sabbiosa/limosa).

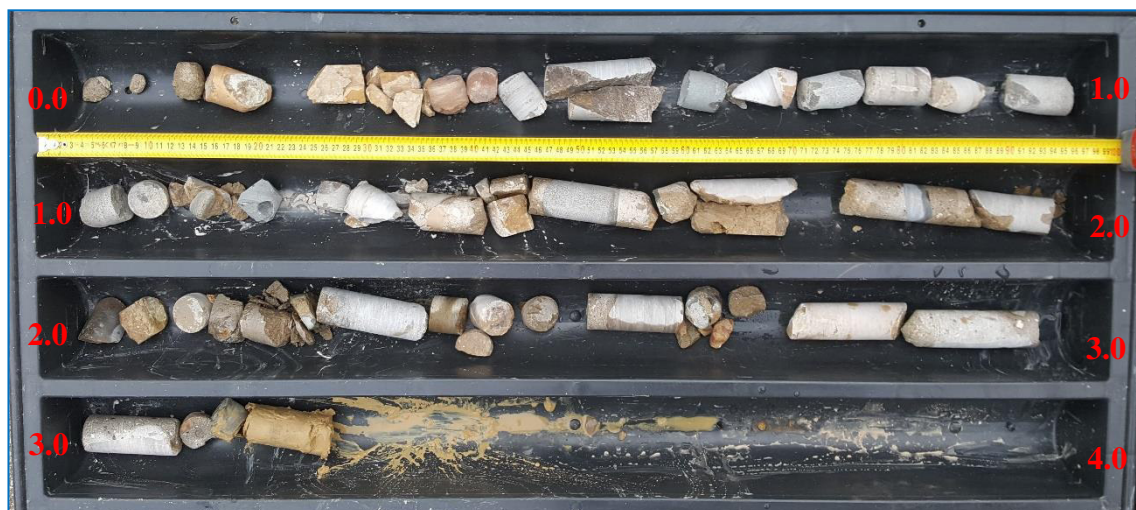
Il saggio in fondazione è stato eseguito nella zona di prova M2, tramite carotaggio continuo inclinato di 8° rispetto alla verticale, per una profondità di 3,25 m. La quota di fondazione è stata rilevata a 3,15 m dal piano di calpestio.

Dal carotaggio si evince la presenza di muratura mista per una profondità di circa 3,15 cm e poi, al di sotto, il terreno (conglomerato a base sabbiosa/limosa).
