## COMUNE DI MONTONE

### VERIFICA DELLA VULNERABILITA' SISMICA E INTERVENTI DI MIGLIORAMENTO SISMICO "PALAZZO COMUNALE"

## PROGETTO ESECUTIVO

**PIANO DELLE INDAGINI  
RELAZIONE SULLE INDAGINI ESEGUITE**

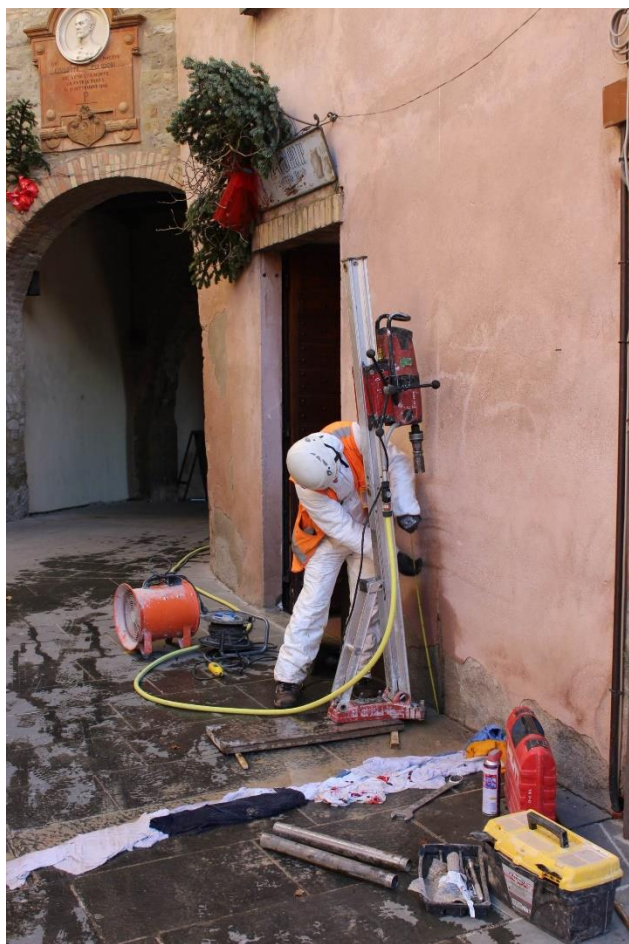
Indagine **M1** – piazza Fortebraccio

Nell'indagine **M1** è stato eseguito un foro fino alla profondità di 2,40 metri, la quota di imposta della fondazione è stata rilevata a 0,95 m dal piano di calpestio.

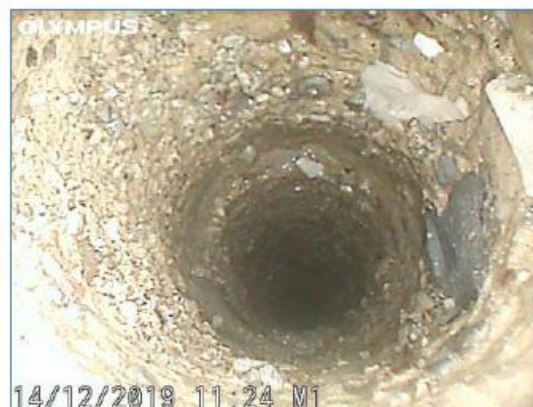
Immagine a 130 cm dalla fine del foro.  
Conglomerato a base di sabbia.

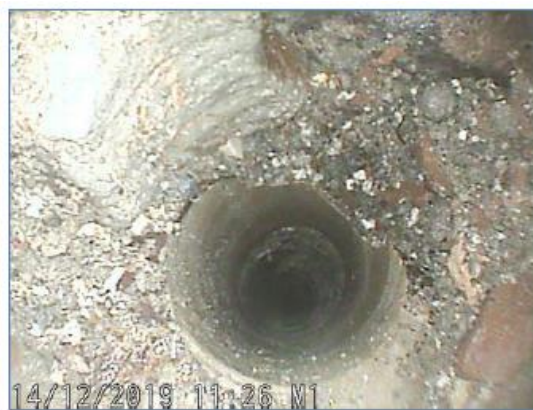
Immagine a 200 cm dalla fine del foro.  
Muratura mista.

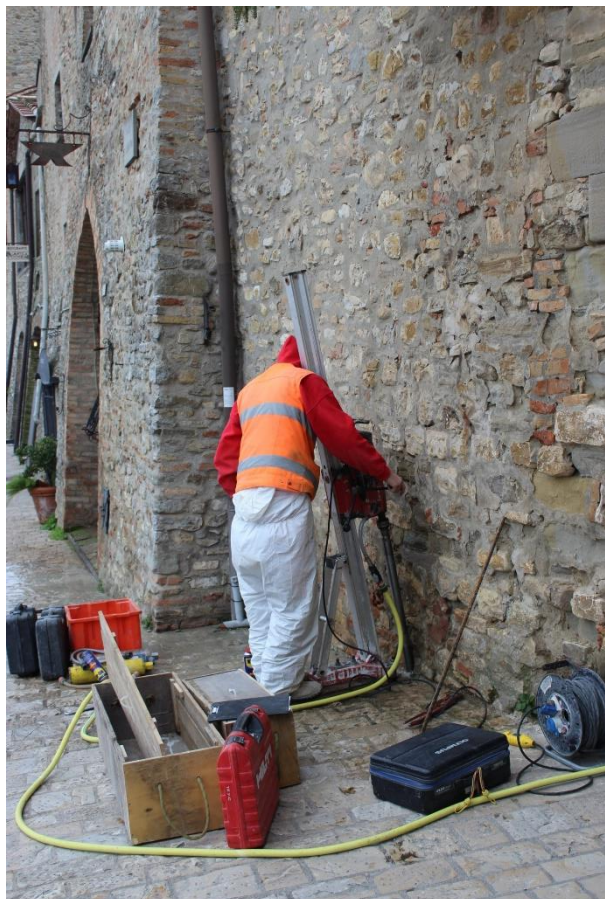
Indagine **M2** – via S. Albertino

Nell'indagine **M2** è stato eseguito un foro fino alla profondità di 3,25 metri, la quota di imposta della fondazione è stata rilevata a 3,15 m dal piano di calpestio.

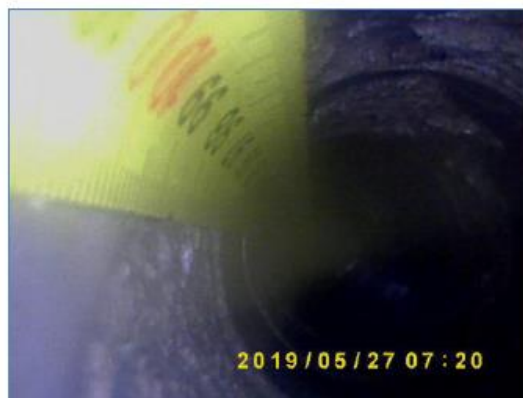
Immagine a 100 cm dalla fine del foro.  
Elementi lapidei e malta.

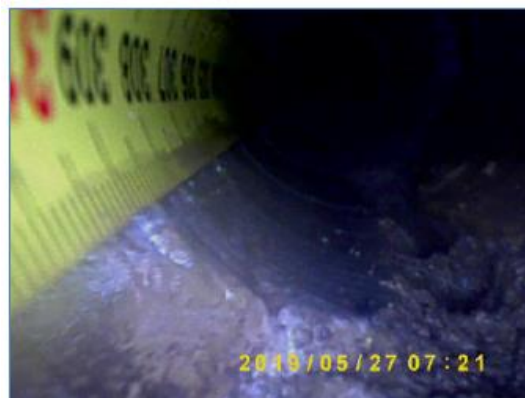
Immagine a 310 cm dalla fine del foro.  
Elementi lapidei e malta.

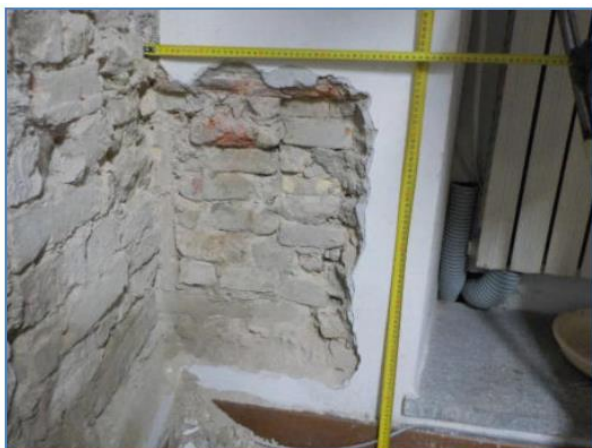
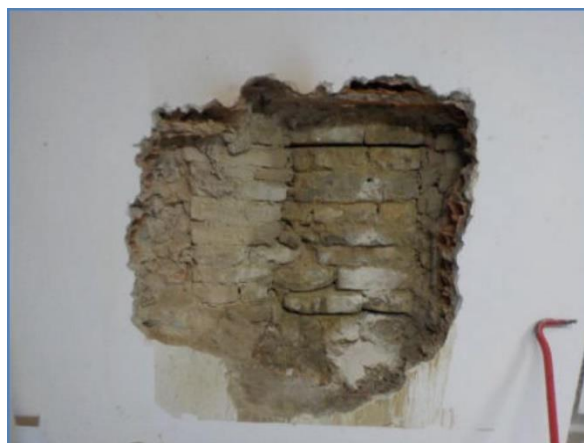
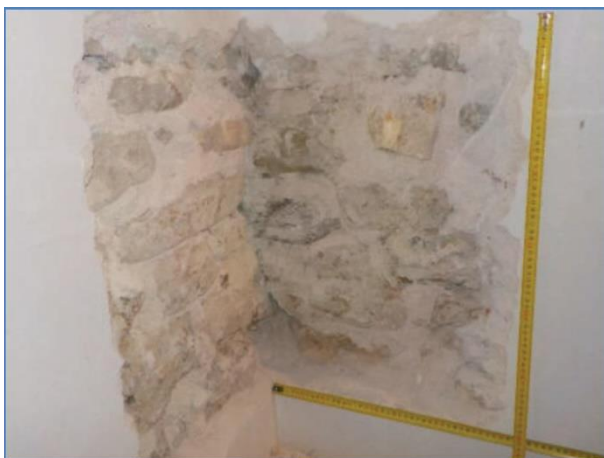
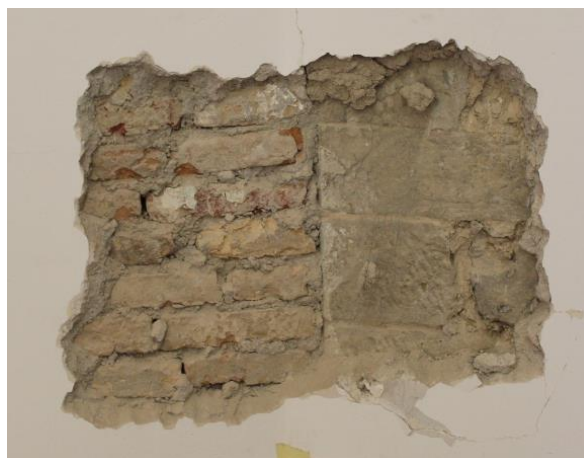
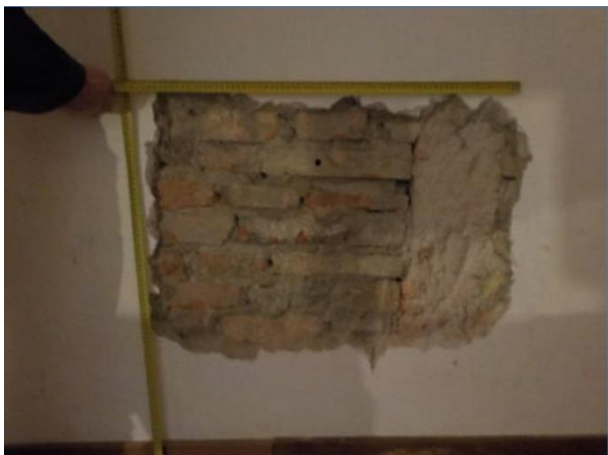
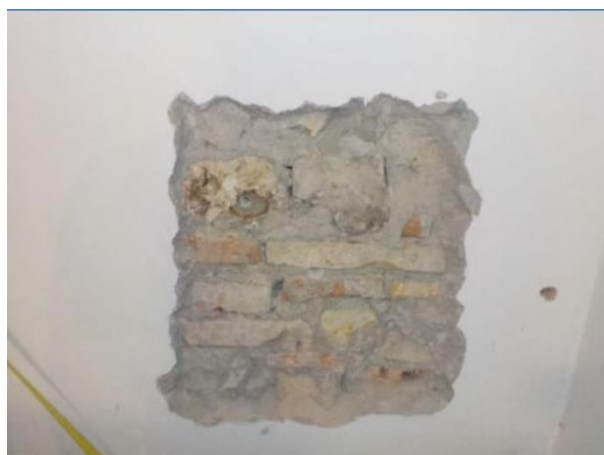
Dalle indagini visive eseguite risulta che la muratura risulta essere di tipo mista in pietra e mattoni, in alcuni casi è ben visibile l'orizzontalità dei filari, non sempre i giunti risultano sfalsati a realizzare un buon ingranamento. Le malte risultano di calce e, in generale, di modeste caratteristiche meccaniche.

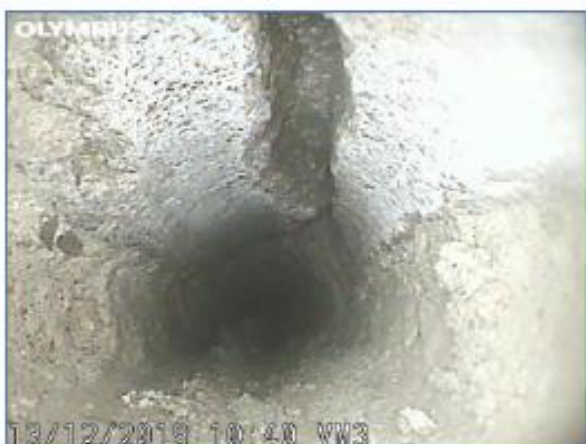
Tutte le indagini confermano la tipologia di muratura mista in pietra e mattoni, e rilevano la presenza più o meno diffusa, di piccoli vuoti causati dall'assenza di malta.

Immagine a 35 cm dall'inizio del foro.  
Elementi lapidei e malta.

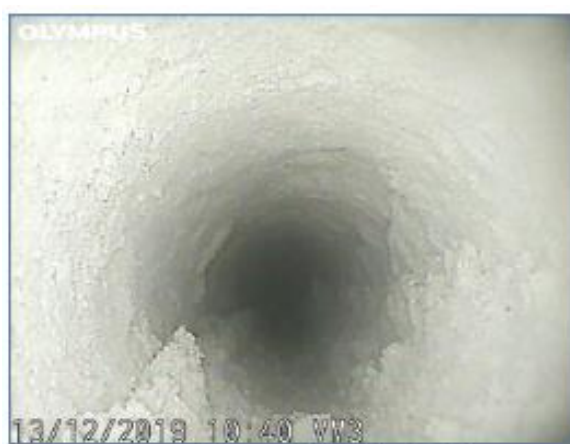
Immagine a 90 cm dall'inizio del foro.  
Elementi lapidei e malta.

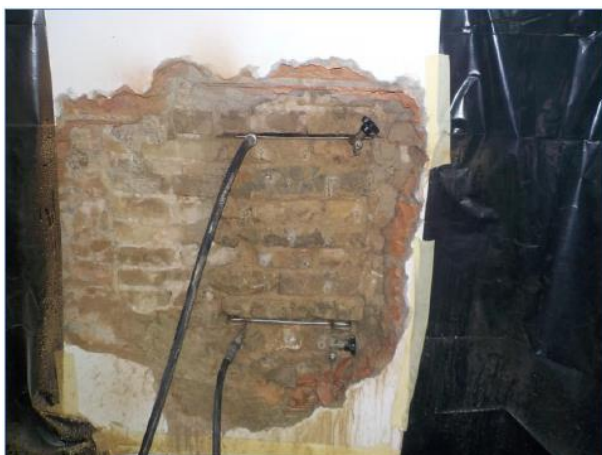
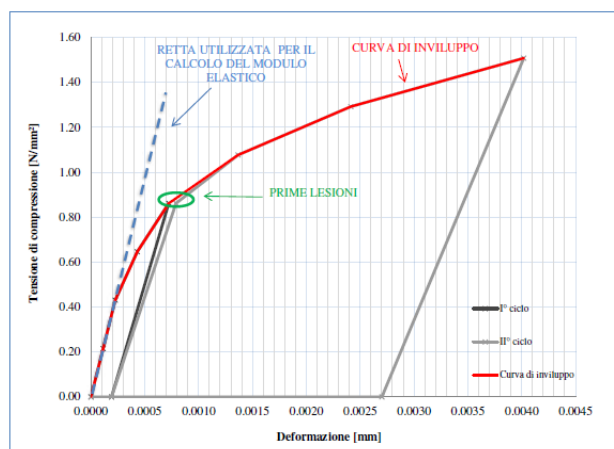
Prova **MP1** – piano terra

La prova ha evidenziato

Resistenza massima a compressione  
Modulo di elasticità

1,51 N/mm<sup>2</sup>  
1904 N/mm<sup>2</sup>

Le prove MP1 e MP2 hanno evidenziato moduli elastici che, nella tabella C8.5.I, individuano la tipologia di muratura "in pietra a spacco con buona tessitura" mentre la prova MP3 individua la tipologia di muratura "in pietrame disordinato".

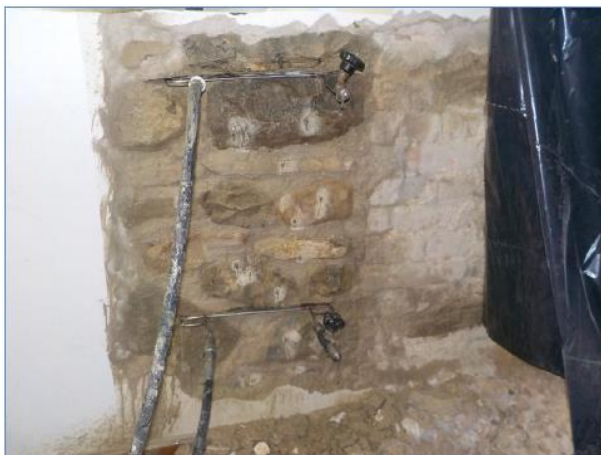
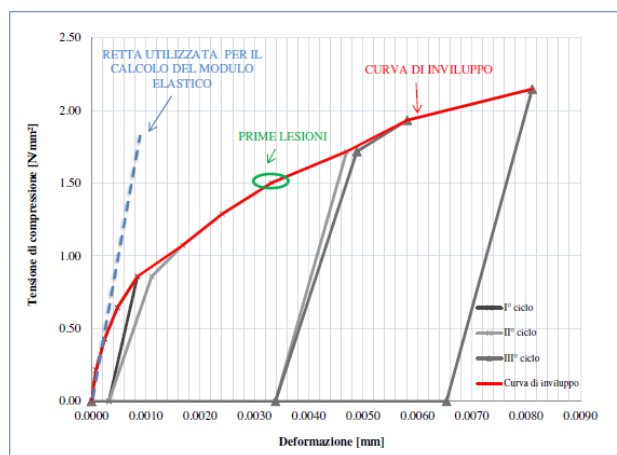
Prova **MP2** – piano terra

La prova ha evidenziato

Resistenza massima a compressione  
Modulo di elasticità2,15 N/mm<sup>2</sup>  
1842 N/mm<sup>2</sup>

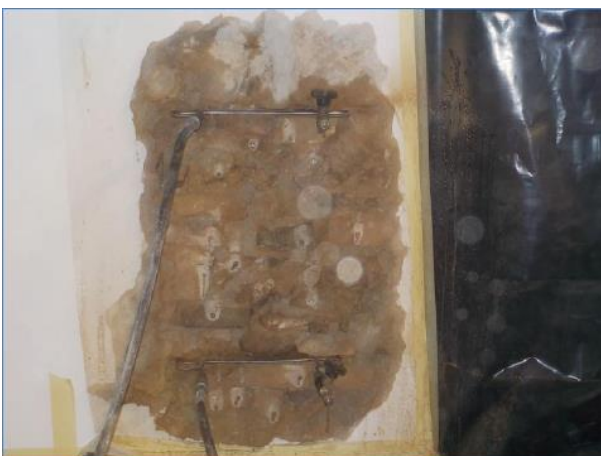
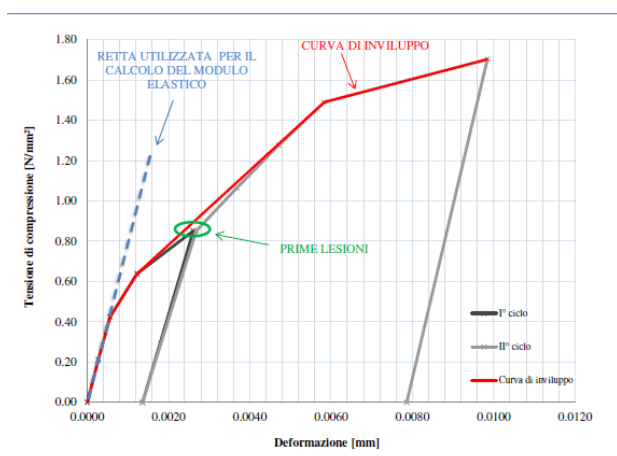
Prova **MP3** – piano primo

La prova ha evidenziato

Resistenza massima a compressione  
Modulo di elasticità1,70 N/mm<sup>2</sup>  
759 N/mm<sup>2</sup>

Per le murature interne del piano primo, in accordo all'esito della prova MP3 e dall'esame visivo del paramento, **si assumono i parametri caratteristici della tipologia 1** (pietrame disordinato).

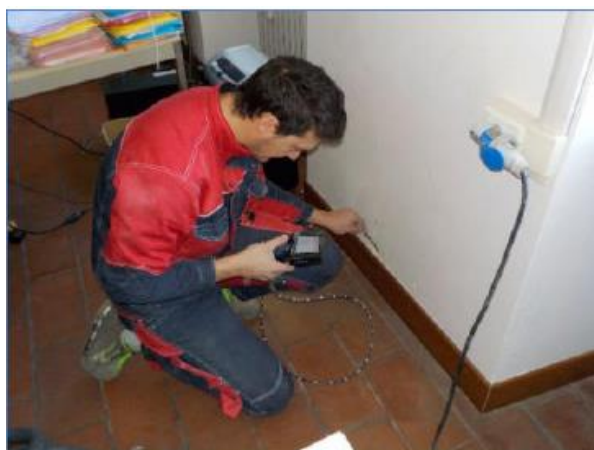
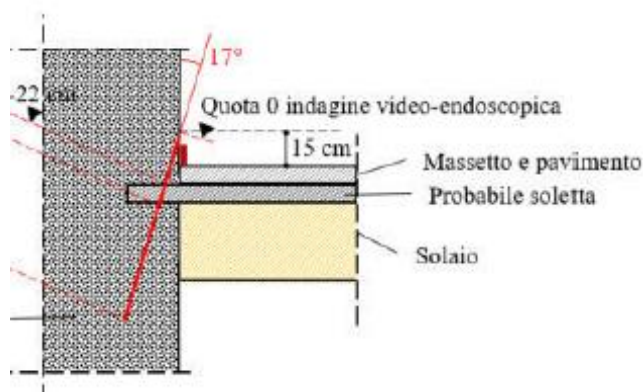
In generale si è rilevata la presenza di cordoli in cemento armato sullo spessore delle murature, in corrispondenza dei solai in laterocemento, mentre tutti i solai in acciaio risultano privi di cordolature perimetrali.

Non si hanno informazioni sul grado di collegamento dei suddetti cordoli alla muratura e della tipologia ed armatura presente.

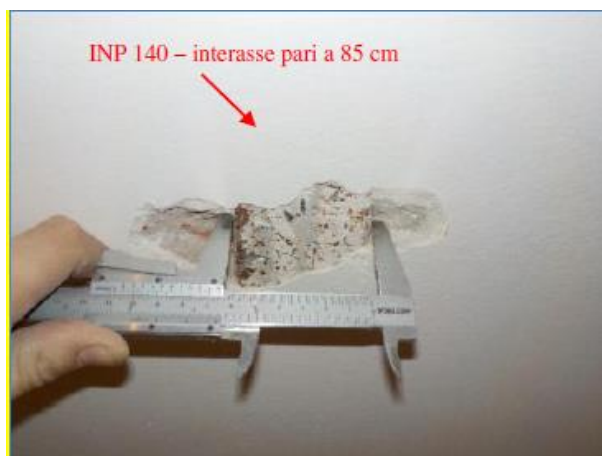
Indagine su solaio in acciaio

In corrispondenza di due solai in acciaio si è verificata la tipologia della trave mediante rimozione dell'intonaco e misurazione diretta dell'ala inferiore del profilo, in corrispondenza di un cordolo in c.a. della copertura si è verificata l'armatura dello stesso mediante rimozione del copriferro e misurazione diretta con calibro.
