COMUNE DI MONTONE

VERIFICA DELLA VULNERABILITA' SISMICA E INTERVENTI DI MIGLIORAMENTO SISMICO "PALAZZO COMUNALE"

PROGETTO ESECUTIVO

Elaborato		VERIFICA DI VULNERABILITA' SISMICA					
VVS.R4		Relazione sulle carenze strutturali					
		File: VVS.R4_e01	Layout: VVS.R4				
ed.	data	motivo	redatto	verificato	approvato	autorizzato	
01	18/12/2019	Emissione e Consegna	AA	LuR	LeB	PM	
02							
03							
STUDIO MARCUCCI E ASSOCIATI ing. Paolo Marcucci - arch. Gianluca Sforna - ing. Maurizio Spigarelli - ing. Luigi Rossi - ing. Learco Boccali via S.Apollinare 4 - 06081 ASSISI (PG) - 075/812945 - fax. 075/813757 - e-mail: posta@marcucciassociati.it							
Questo documento è di proprietà esclusiva. E' proibita la riproduzione anche parziale. La proprietà tutelerà i suoi diritti in termini di legge.

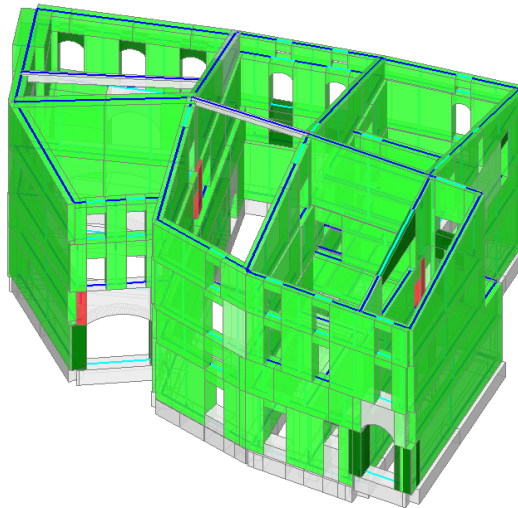
Pressofless. complanare [§4.5.6]	0.000	98.6%
Taglio sconnimento [§4.5.6]	2.573	100%
Taglio fessuraz. diag. [§4.5.6]	1.663	100%
Pressofless. ortogonale (da modello 3D)	0.000	95.9%

Assonometria delle Verifiche a pressoflessione

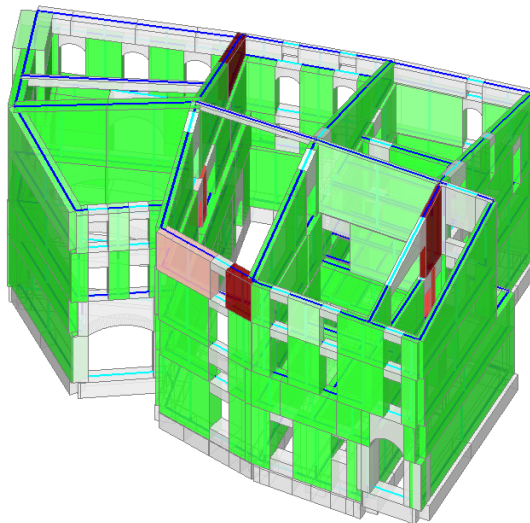
Assonometria delle Verifiche a pressoflessione ortogonale 3D

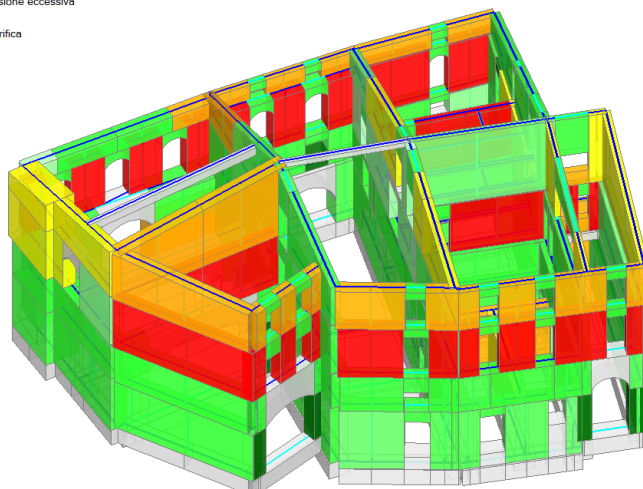
L'analisi della storia evolutiva del danneggiamento fino al collasso, che determina l'arresto della pushover, e la determinazione del coefficiente di sicurezza, evidenzia una diffusa debolezza degli elementi murari del secondo piano.

Ultimo passo pushover - report verifiche a pressoflessione.

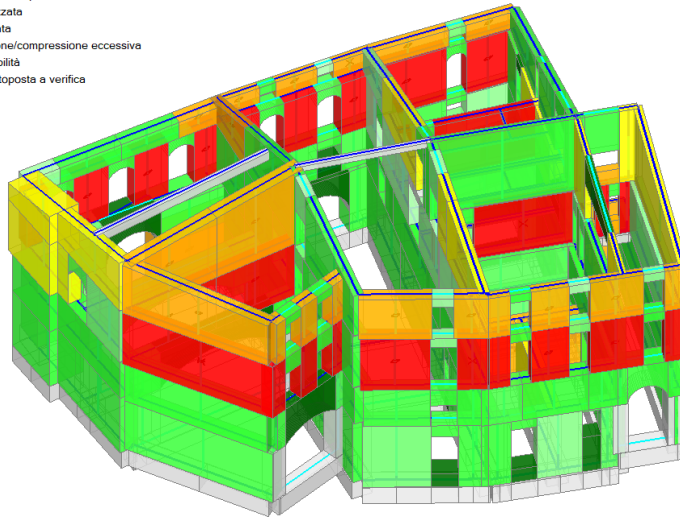
Ultimo passo pushover - report verifiche a taglio.

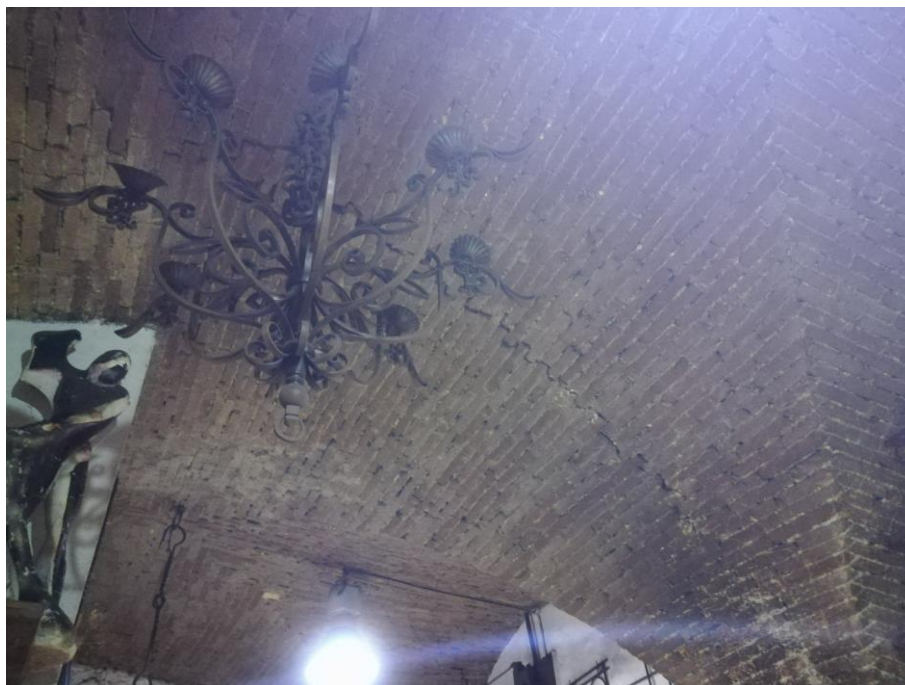
Si segnala a tale proposito una lesione intradossale tra le due volte a crociera coprenti il vano T12 riconducibile ad un fenomeno di ribaltamento della facciata.

La lesione si è manifestata oltre trenta anni fa e si è ormai stabilizzata, presumibilmente in seguito alla realizzazione dello sperone di contrasto realizzato in facciata.

Lesione sulle volte a crociera – vano T12

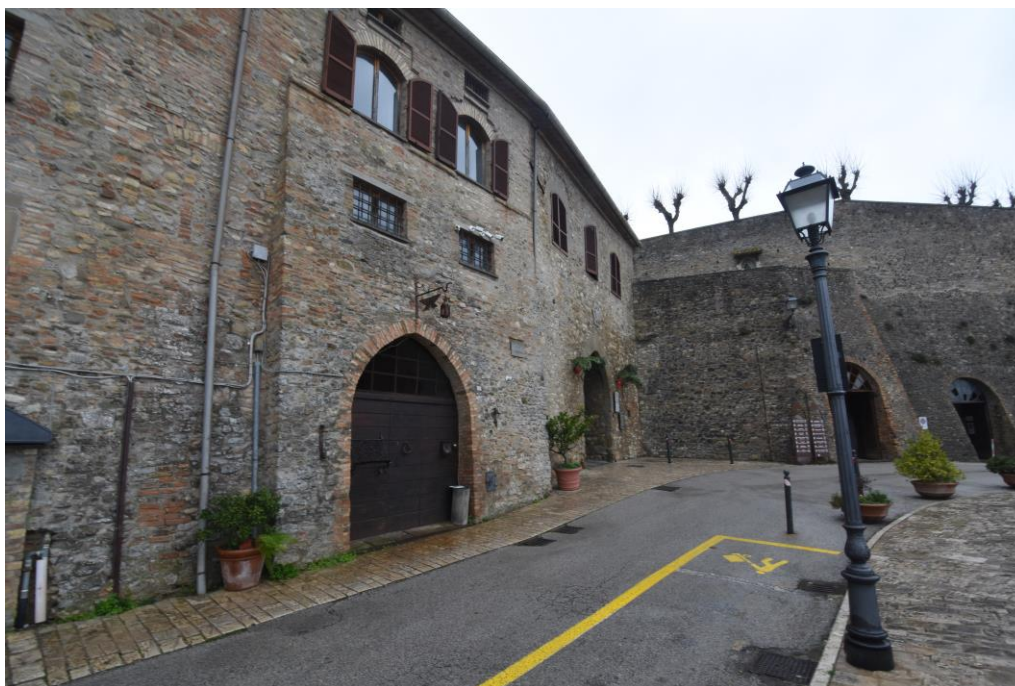
Sperone di contrasto realizzato in facciata su via S. Albertino
