## COMUNE DI MONTONE

### VERIFICA DELLA VULNERABILITA' SISMICA E INTERVENTI DI MIGLIORAMENTO SISMICO "PALAZZO COMUNALE"

## PROGETTO ESECUTIVO

**PIANO DELLE INDAGINI  
RELAZIONE SULLE INDAGINI ESEGUITE**

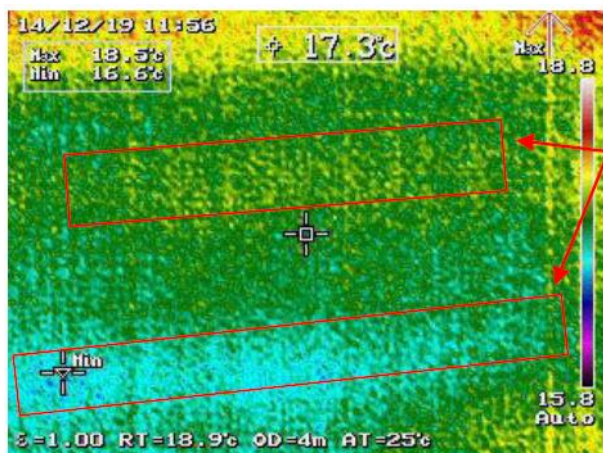
Indagine termografica

Sui campi di solaio per i quali l'indagine visiva diretta non ha dato certezza sulla tipologia e orditura dei solai sono state effettuate n.9 indagini termografiche.

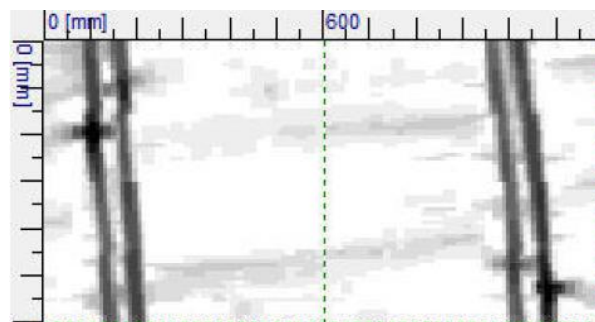
Indagine a mezzo ferroskan

In cinque casi sono state inoltre condotte anche analisi a mezzo ferroskan per rilevare il passo degli elementi portanti.

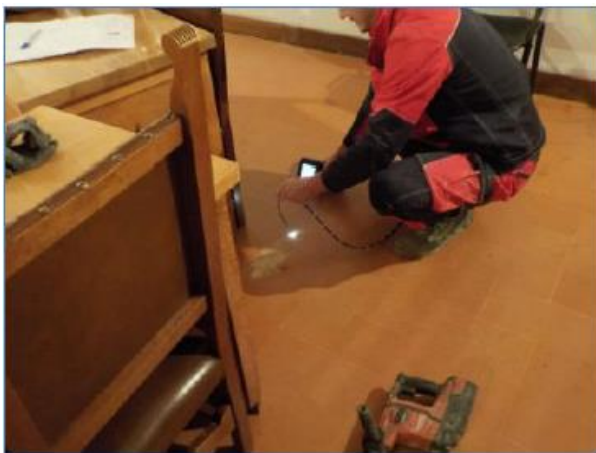
Indagine videoendoscopica sui solai

Sono state eseguite n.4 indagini videoendoscopiche dall'estradosso o dall'intradosso dei solai, che hanno permesso di stabilire la stratigrafia degli orizzontamenti, utile per determinare l'esatta analisi dei carichi
