## COMUNE DI MONTONE

### VERIFICA DELLA VULNERABILITA' SISMICA E INTERVENTI DI MIGLIORAMENTO SISMICO "PALAZZO COMUNALE"

## PROGETTO ESECUTIVO

Elaborato		STATO DI FATTO				
SF.05		DOCUMENTAZIONE FOTOGRAFICA				
		File: SF.05_e01	Layout: SF.05			
ed.	data	motivo	redatto	verificato	approvato	autorizzato
01	18/12/2019	Emissione e Consegna	GiS	GS	GS	PM
02						
03						
<b>STUDIO MARCUCCI E ASSOCIATI</b> ing. Paolo Marcucci - arch. Gianluca Sforna - ing. Maurizio Spigarelli - ing. Luigi Rossi - ing. Learco Boccali via S.Apollinare 4 - 06081 ASSISI (PG) - 075/812945 - fax. 075/813757 - e-mail: posta@marcucciassociati.it						
Questo documento è di proprietà esclusiva. E' proibita la riproduzione anche parziale. La proprietà tutelerà i suoi diritti in termini di legge.

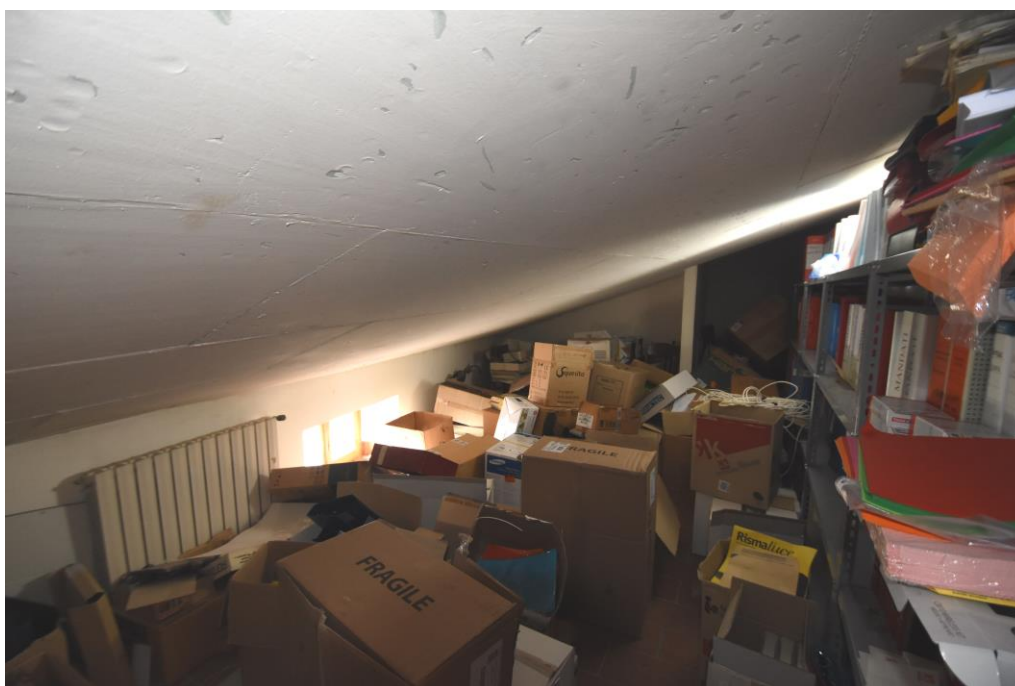
*Foto 19 – Vista interna Ripostiglio*

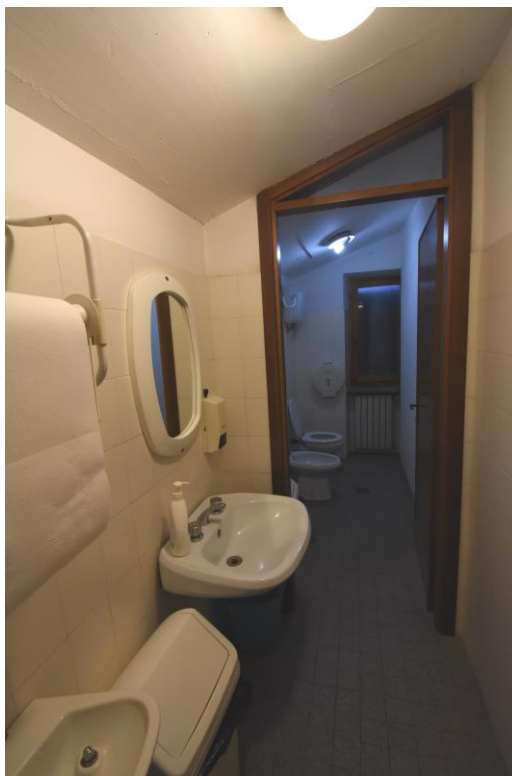
*Foto 20 – Vista interna Antibagno*

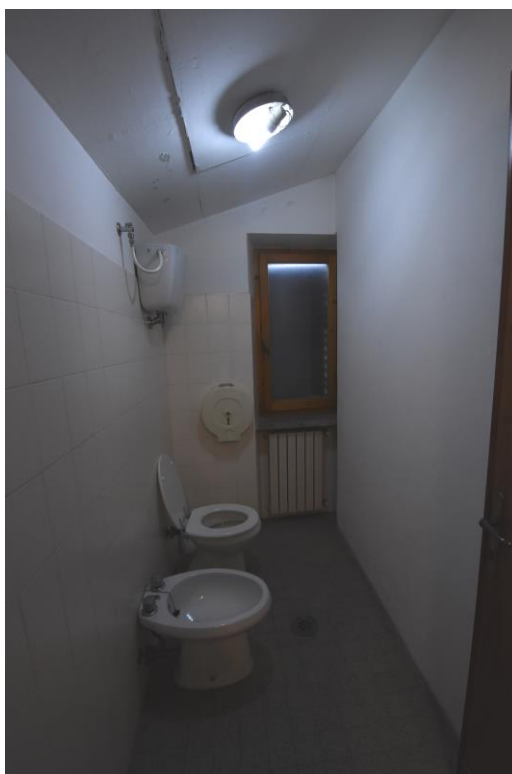
*Foto 21 – Vista interna Bagno*

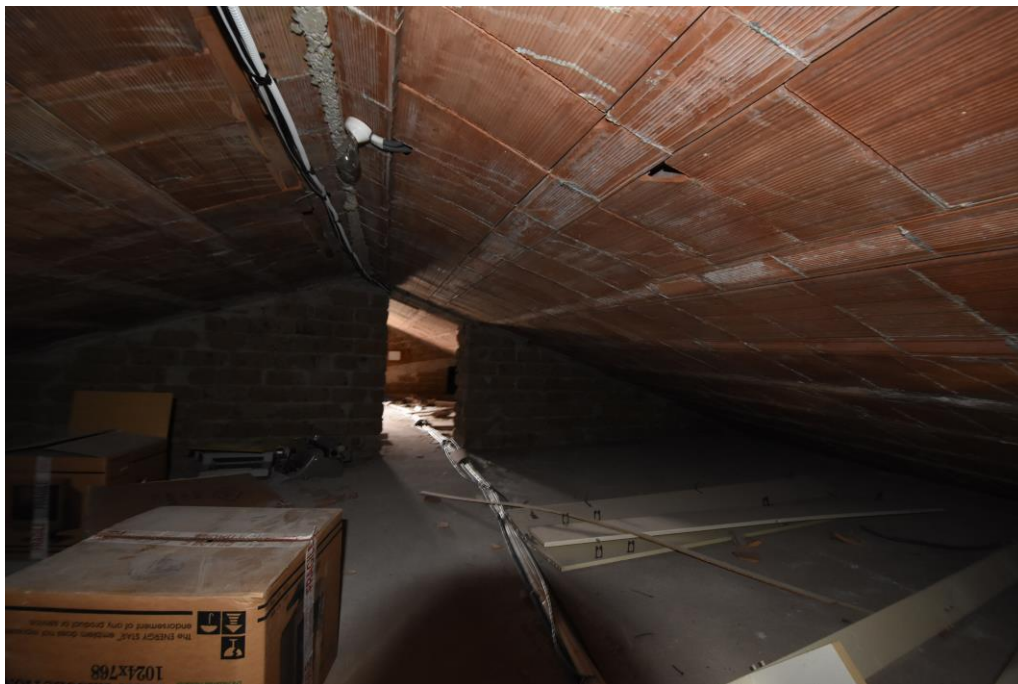
*Foto 1 – Vista interna vano 1 del Sottotetto*

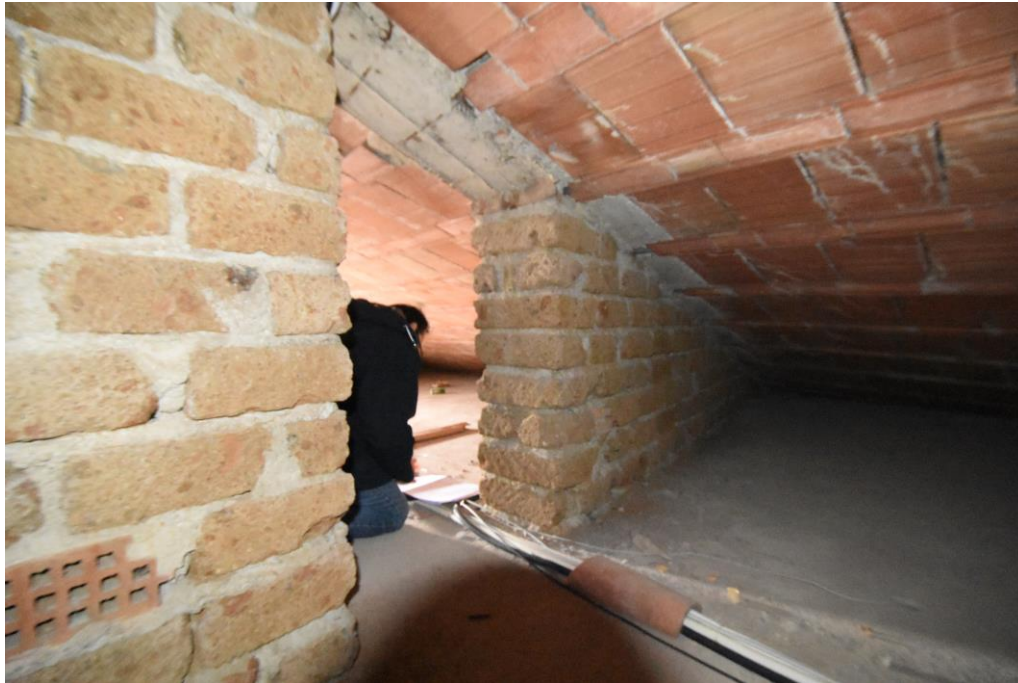
*Foto 2 – Vista interna vano 1 del Sottotetto*

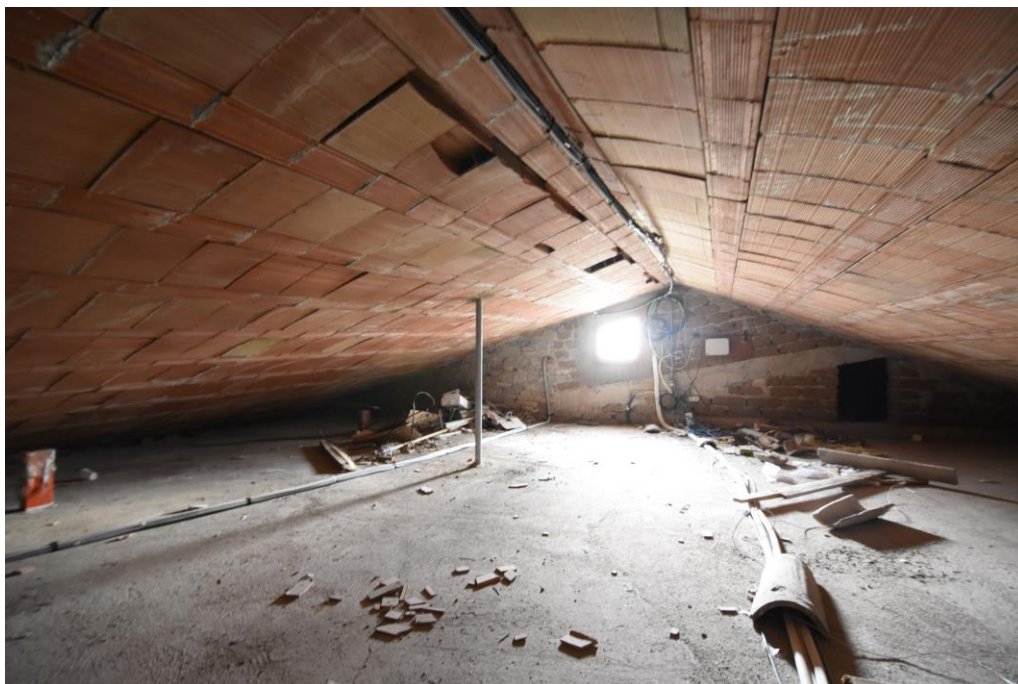
*Foto 3 – Vista interna vano 2 del Sottotetto*
