COMUNE DI MONTONE

VERIFICA DELLA VULNERABILITA' SISMICA E INTERVENTI DI MIGLIORAMENTO SISMICO "PALAZZO COMUNALE"

Elaborato		PIANO DELLE INDAGINI				
I.03		Report sulle indagini eseguite dal laboratorio prove "UNILAB SPERIMENTAZIONE"				
		File: I.03_e01		Layout: I.03		
ed.	data	motivo	redatto	verificato	approvato	autorizzato
01	18/12/2019	Emissione e Consegna	UNILAB	UNILAB	UNILAB	PM
02						
03						
STUDIO MARCUCCI E ASSOCIATI ing. Paolo Marcucci - arch. Gianluca Sforna - ing. Maurizio Spigarelli - ing. Luigi Rossi - ing. Learco Boccali via S.Apollinare 4 - 06081 ASSISI (PG) - 075/812945 - fax. 075/813757 - e-mail: posta@marcucciassociati.it						
Questo documento è di proprietà esclusiva. E' proibita la riproduzione anche parziale. La proprietà tutelerà i suoi diritti in termini di legge.

Rapporto di prova n° 256 / 19

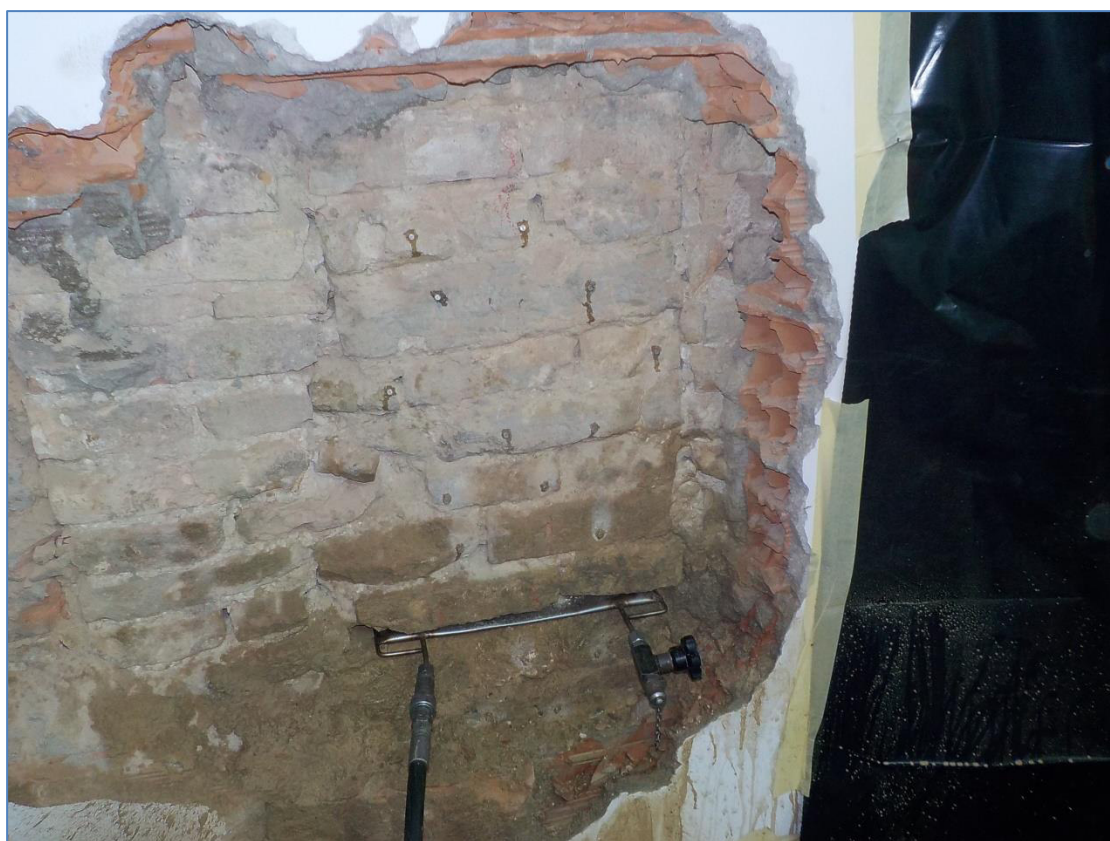
MP1 – Piano terra

STATO TENSIONALE RILEVATO **0,43** [N/mm²]

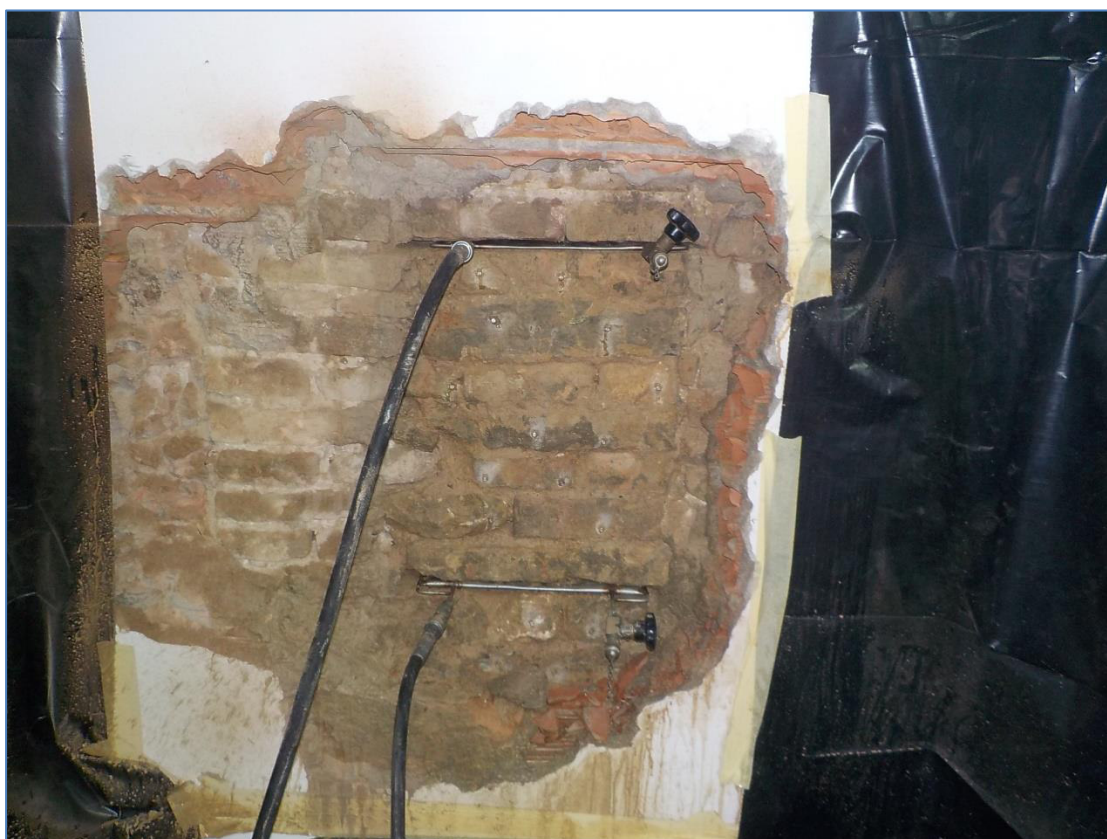
In sintesi la prova di compressione con martinetti piatti eseguita sulla muratura ha fornito una **resistenza massima di compressione della muratura di 1,51 N/mm²** e un **modulo di elasticità E di 1904 N/mm²**, calcolato nel tratto indicato. Le prime lesioni si sono presentate a circa 0,86 N/mm².

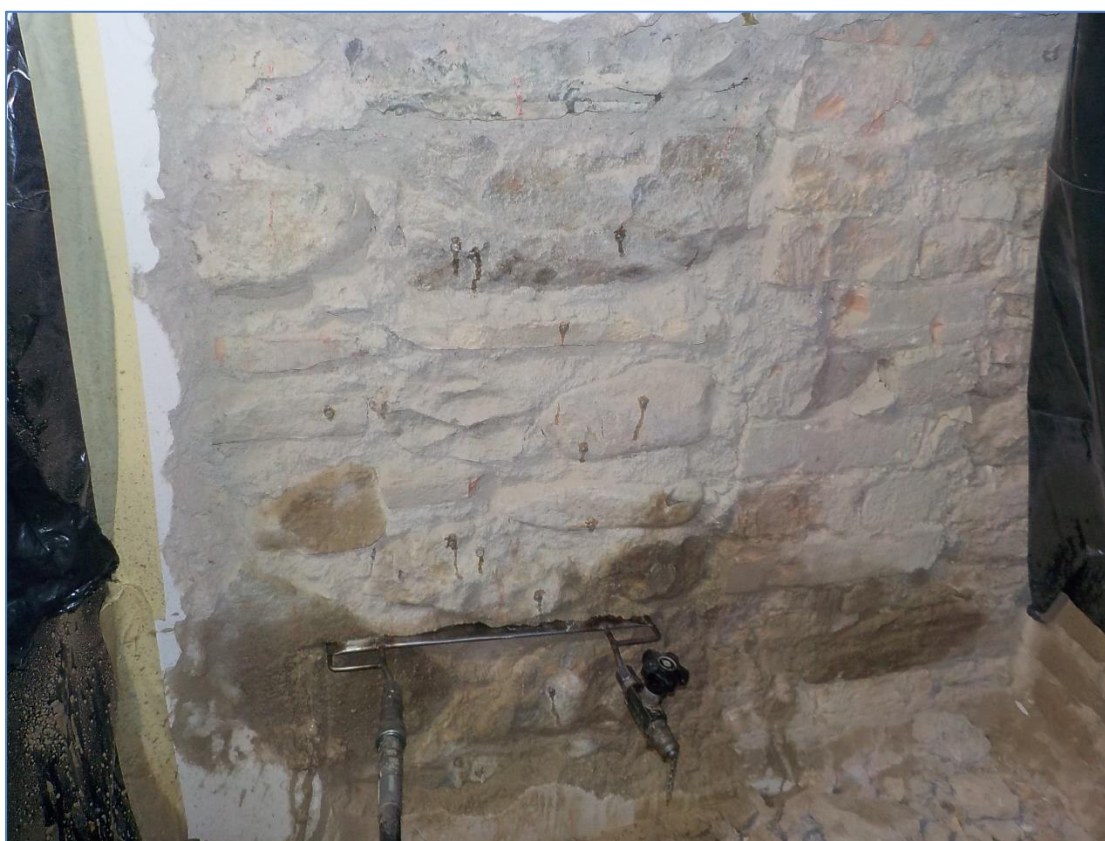
MP2 – Piano terra

STATO TENSIONALE RILEVATO **0,09** [N/mm²]

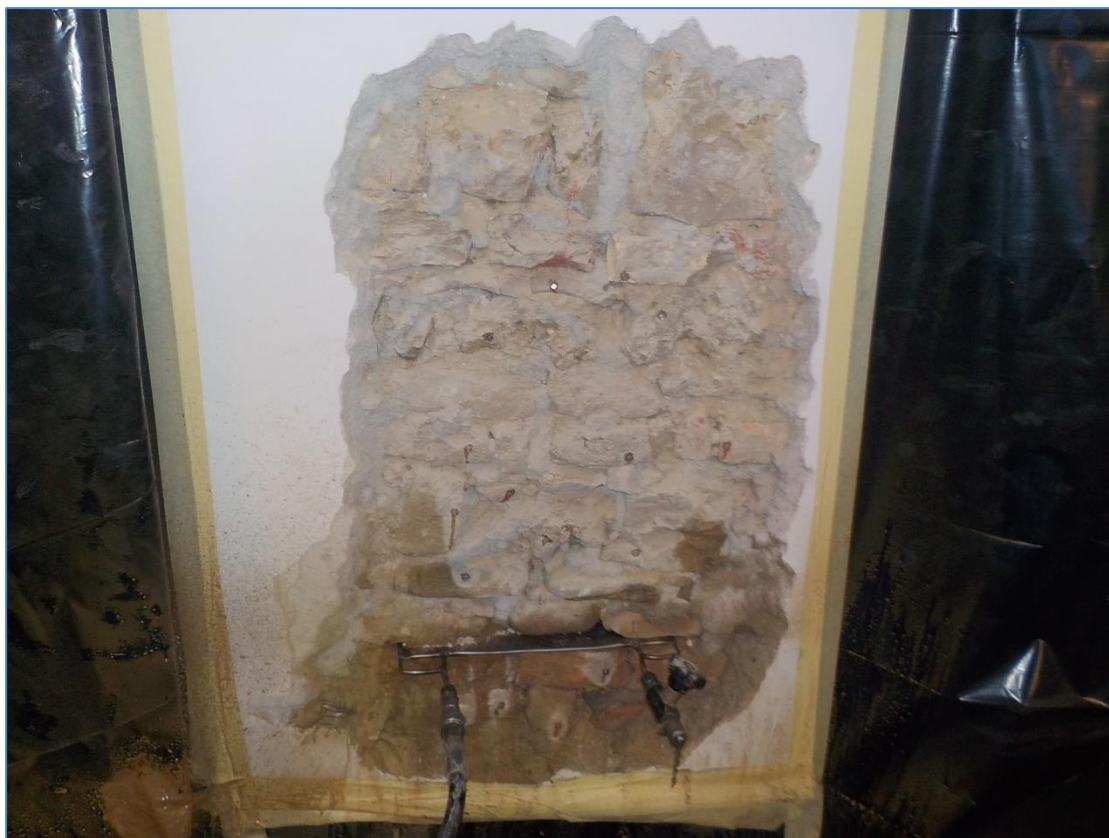
MP3 – Piano secondo

STATO TENSIONALE RILEVATO **0,38** [N/mm²]

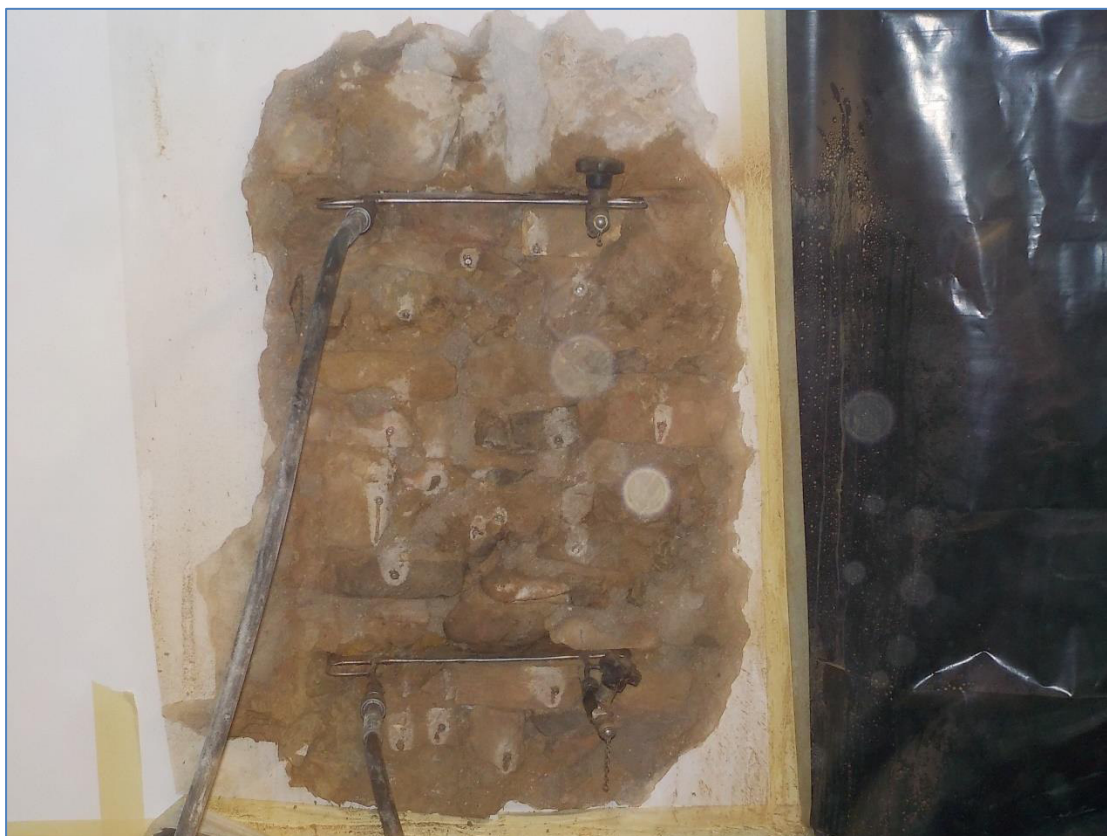
In sintesi la prova di compressione con martinetti piatti eseguita sulla muratura ha fornito una **resistenza massima di compressione della muratura di 1,70 N/mm²** e un **modulo di elasticità E di 759 N/mm²**, calcolato nel tratto indicato. Le prime lesioni si sono presentate a circa 0,85 N/mm².

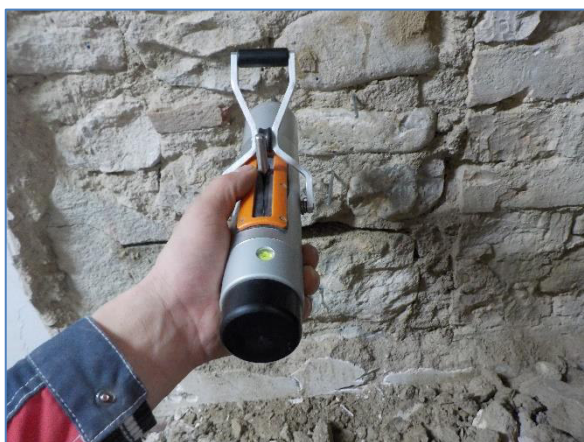
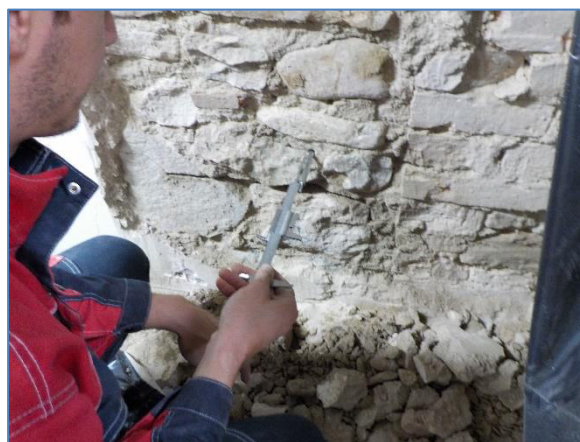
Media: **1,57**

Media: **1,76**

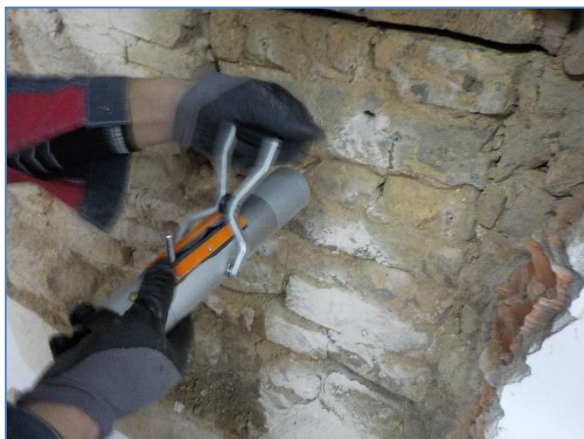
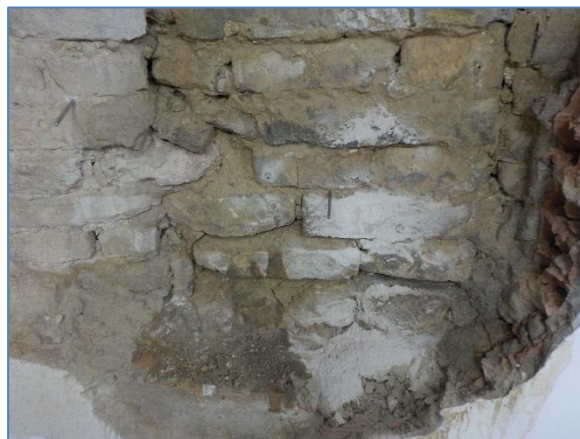
Media: **0,61**

Media: **1,66**

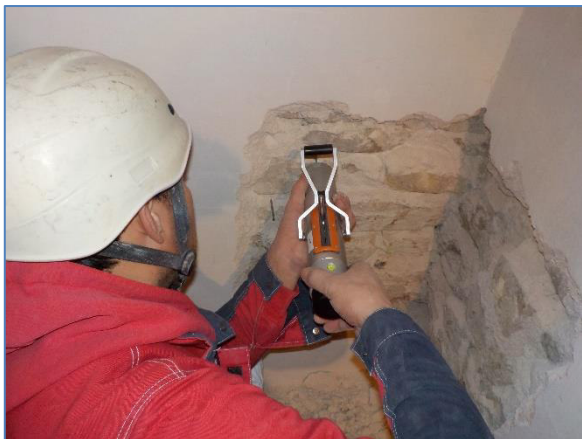
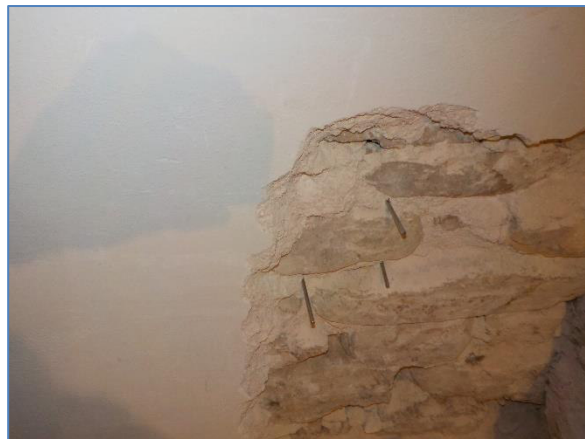
COD. PROVA	MISURA	SUPERFICIALE				INTERNA			
		L0S	L10S	RPMS	f _M	L0I	L10I	RPMI	f _M
		[mm]	[mm]	[mm]	[N/mm²]	[mm]	[mm]	[mm]	[N/mm²]
P3	1	80,00	62,2	17,8	0,74	79,9	51,8	28,1	<0.4
	2	80,00	31,4	48,6	<0.4	86,1	69,15	16,95	0,83
	3	80,00	49,3	30,7	<0.4	92,7	79,4	13,3	1,31
Media:					0,51	Media: 0,85

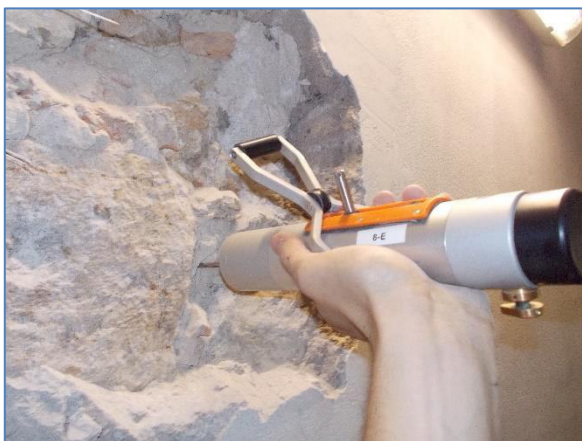
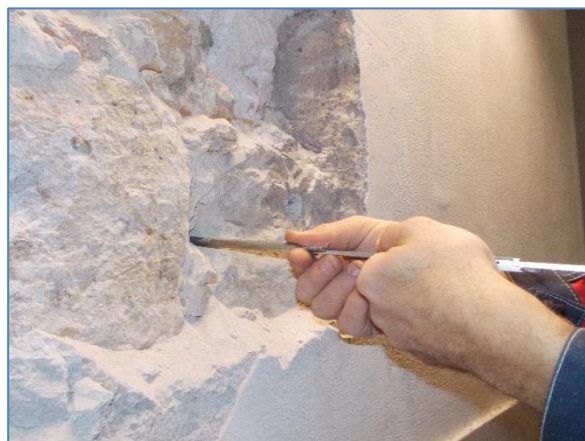
COD. PROVA	MISURA	SUPERFICIALE				INTERNA			
		L0S	L10S	RPMS	f _M	L0I	L10I	RPMI	f _M
		[mm]	[mm]	[mm]	[N/mm ²]	[mm]	[mm]	[mm]	[N/mm ²]
P4	1	80,00	65,25	14,75	1,03	95,7	88,35	7,35	2,37
	2	80,00	62,50	17,5	0,74	58,55	48,95	9,6	1,71
	3	80,00	62,80	17,2	0,83	85,3	71,9	13,4	1,31
Media:					0,87	Media: 1,80

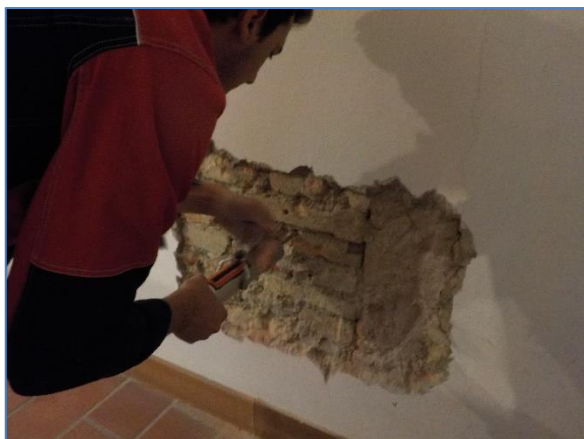
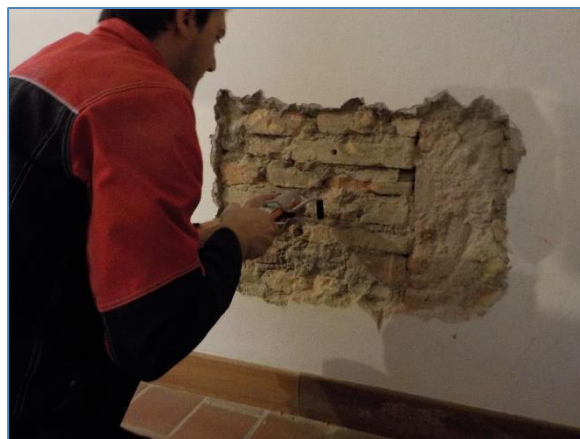
COD. PROVA	MISURA	SUPERFICIALE				INTERNA			
		L0S	L10S	RPMS	f _M	L0I	L10I	RPMI	f _M
		[mm]	[mm]	[mm]	[N/mm ²]	[mm]	[mm]	[mm]	[N/mm ²]
P5	1	80,00	71,55	8,45	2,13	88,75	61,1	27,65	<0.4
	2	80,00	71,00	9,00	1,9	88,55	73,45	15,1	1,03
	3	80,00	70,60	9,40	1,9	92,65	78,5	14,15	1,17
Media:					1,98	Media: 0,87

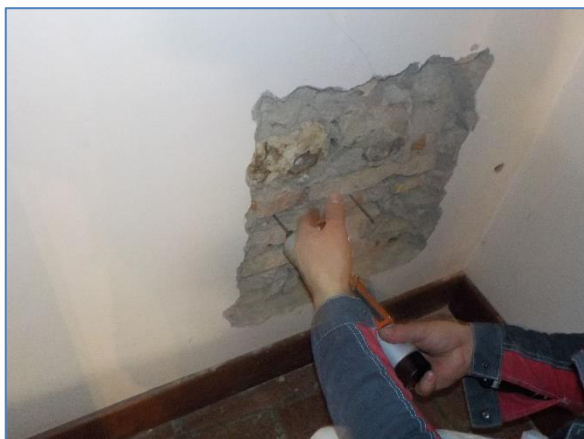
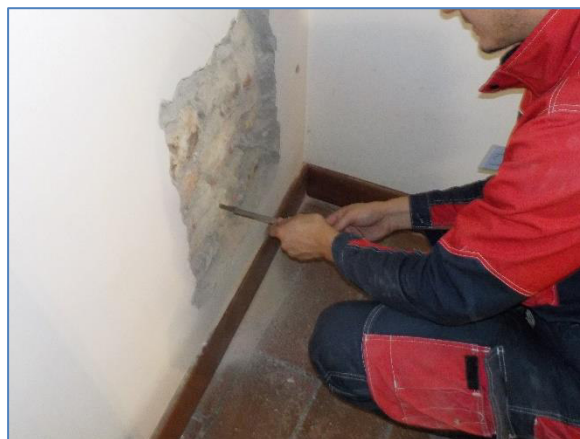
COD. PROVA	MISURA	SUPERFICIALE				INTERNA			
		L0S	L10S	RPMS	f _M	L0I	L10I	RPMI	f _M
		[mm]	[mm]	[mm]	[N/mm ²]	[mm]	[mm]	[mm]	[N/mm ²]
P6	1	80,00	67,1	12,9	1,31	43	35,25	7,75	2,13
	2	80,00	71,4	8,6	1,9	49,15	40,65	8,5	1,9
	3	80,00	73,05	6,95	2,37	45,65	34,55	11,1	1,59
Media:					1,86	Media: 1,87

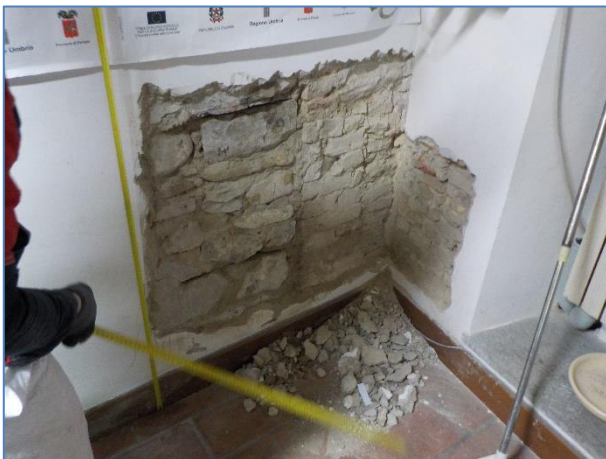
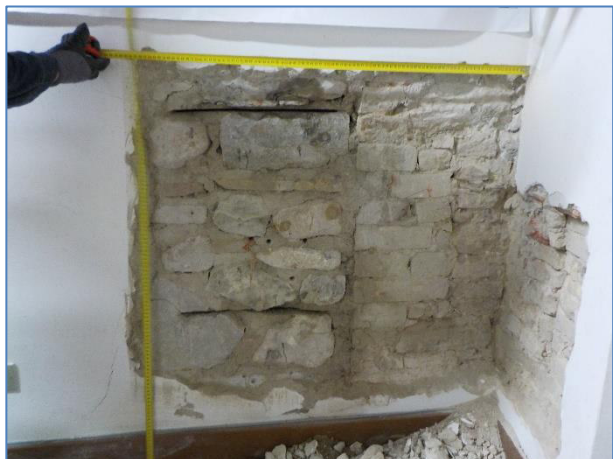
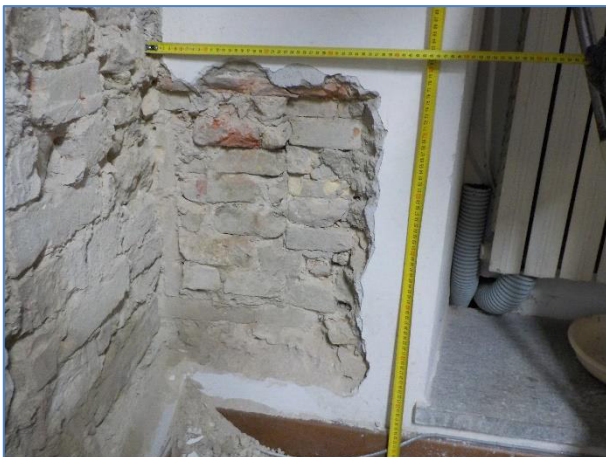
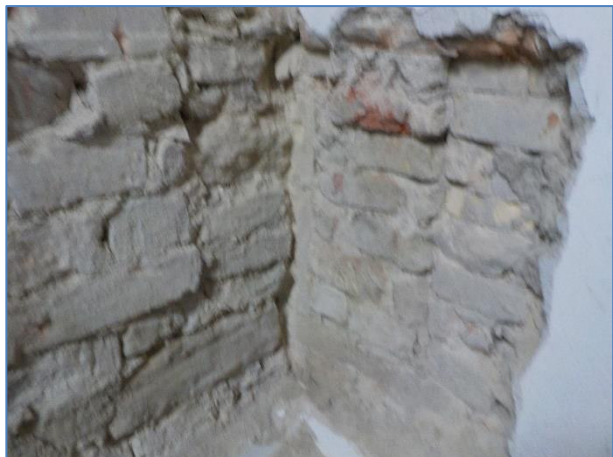
S1 – piano terra

Muratura mista non ammassata.

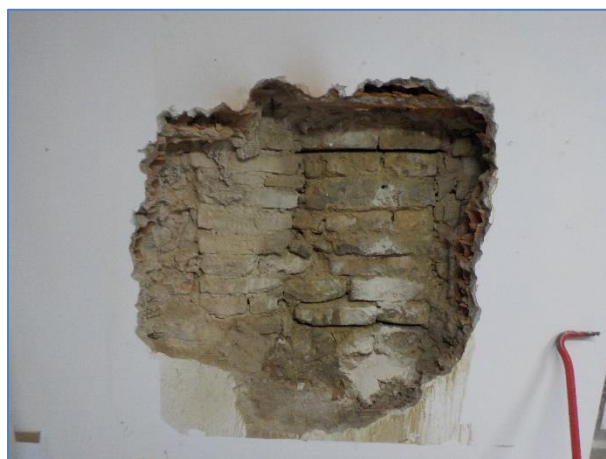
S2 – piano terra

Muratura mista.

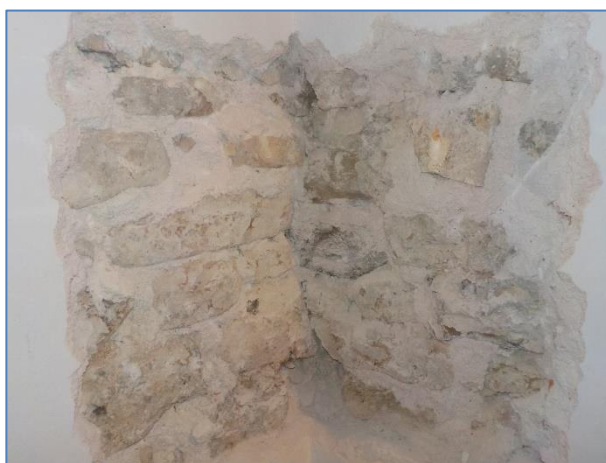
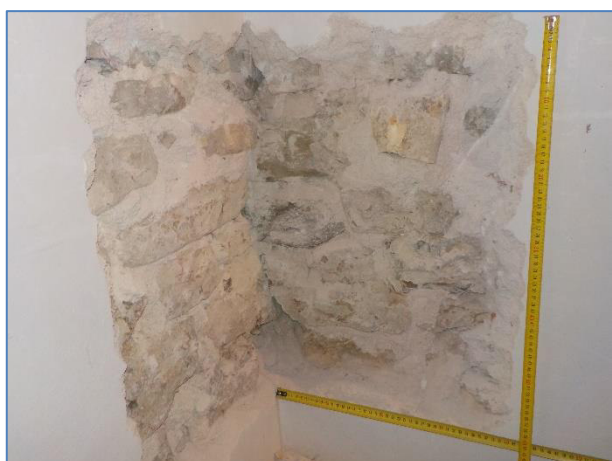
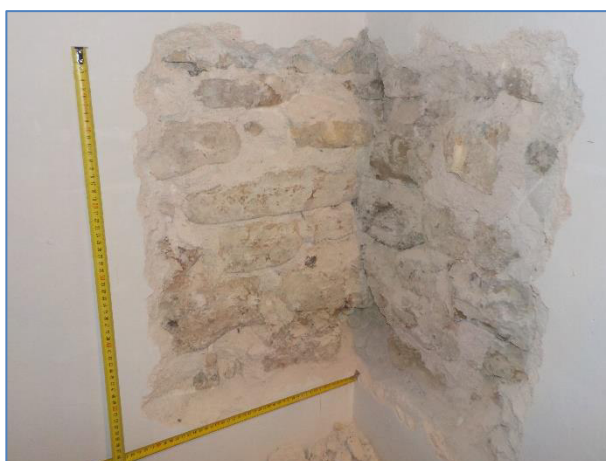
S3 – piano secondo

Muratura in pietra ammorsata.

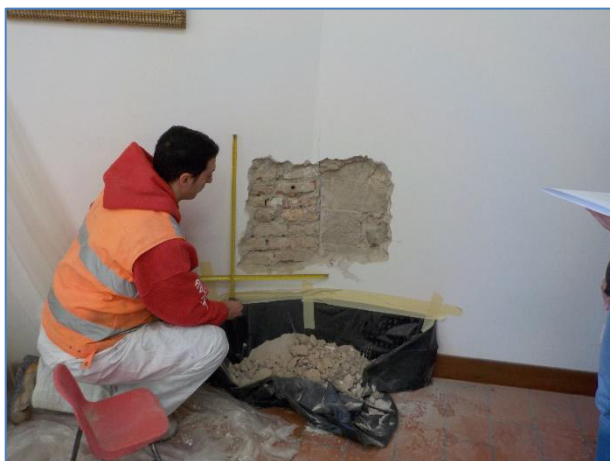
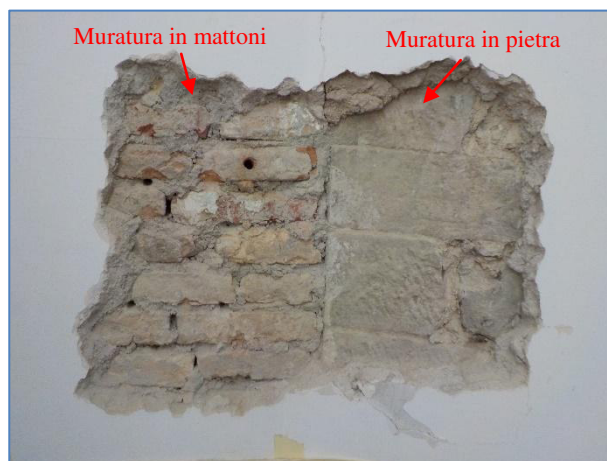
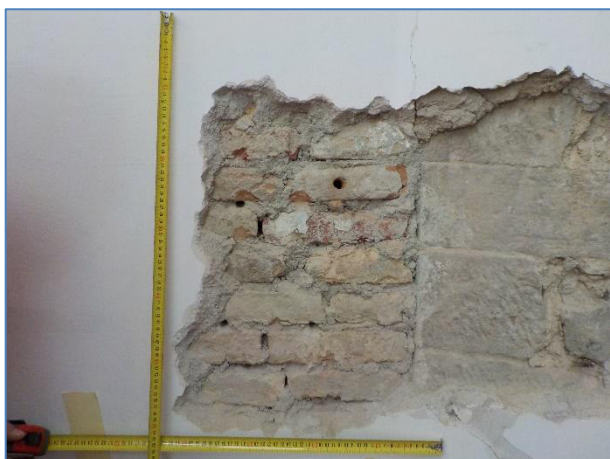
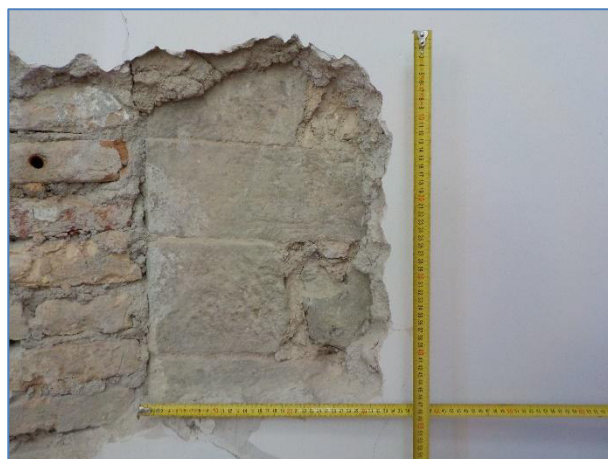
S4 – piano secondo

Muratura non ammorsata.

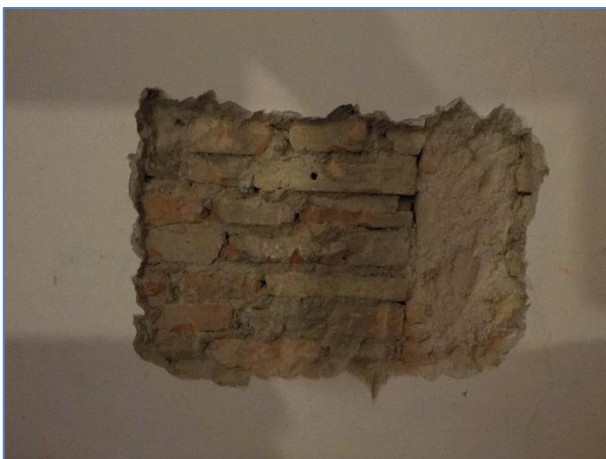
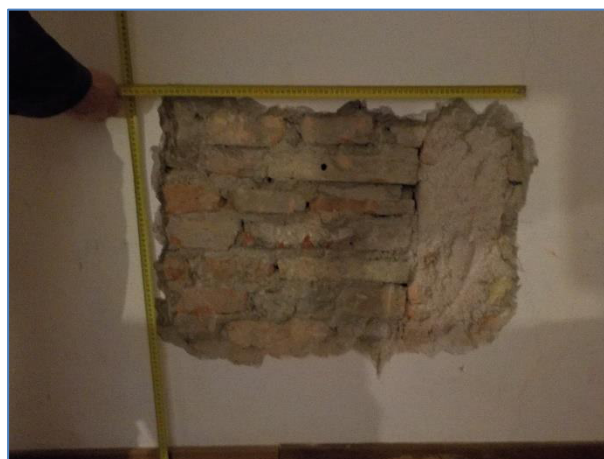
S5 – piano terzo

Muratura mista.

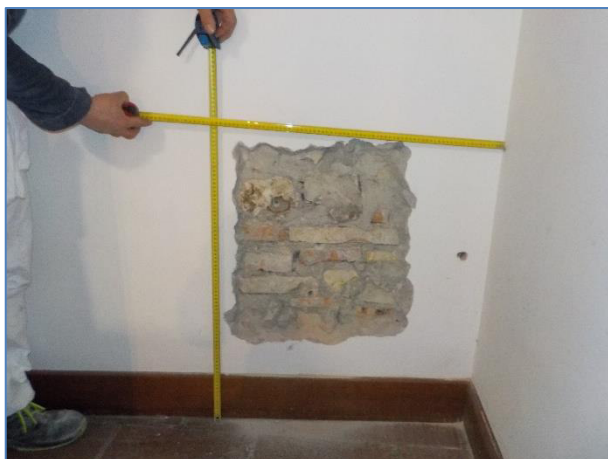
S6 – piano terzo

Muratura mista.

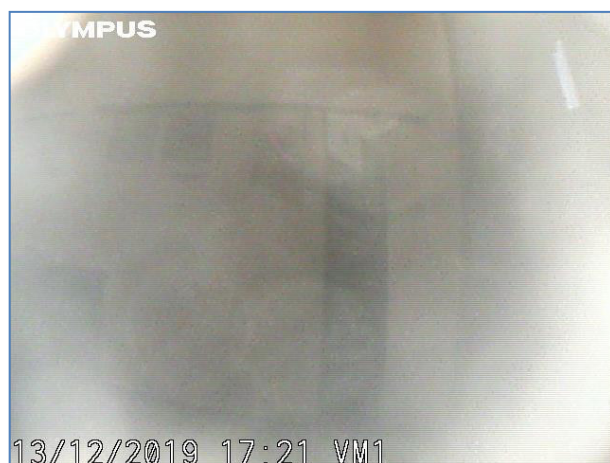
Immagine a **58 cm** dall'inizio del foro.
Esterno del foro.

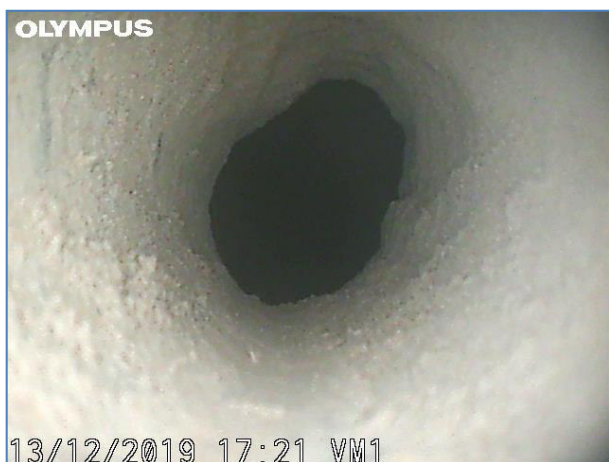
Immagine a **55 cm** dall'inizio del foro.
Muratura mista.

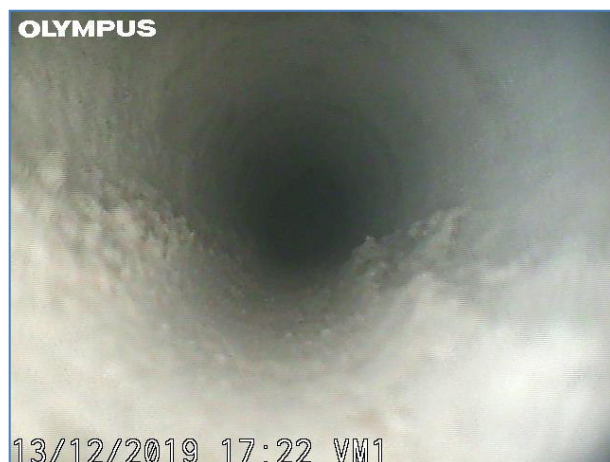
Immagine a **50 cm** dall'inizio del foro.
Muratura mista.

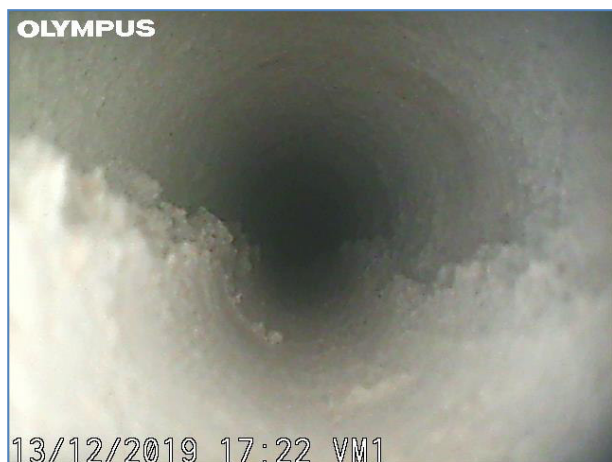
Immagine a **45 cm** dall'inizio del foro.
Muratura mista.

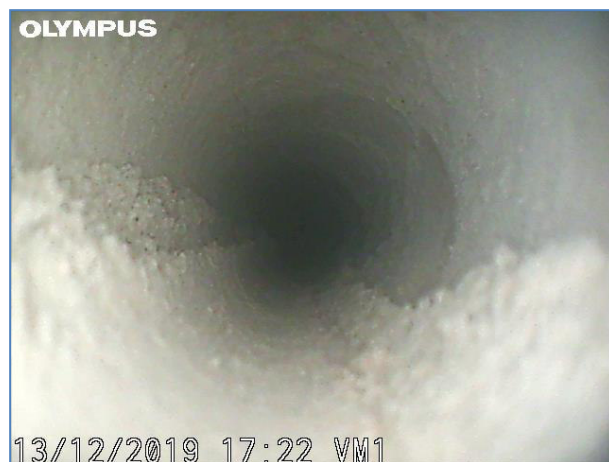
Immagine a **40 cm** dall'inizio del foro.
Muratura mista.

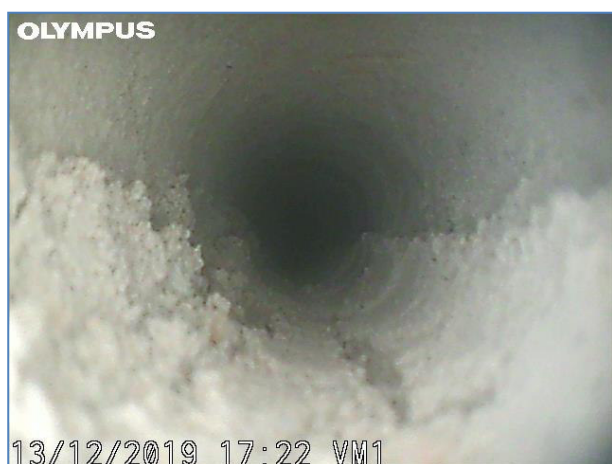
Immagine a **35 cm** dall'inizio del foro.
Muratura mista.

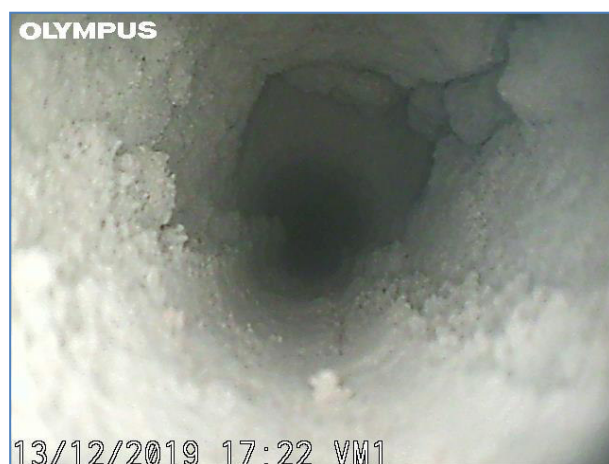
Immagine a **30 cm** dall'inizio del foro.
Muratura mista.

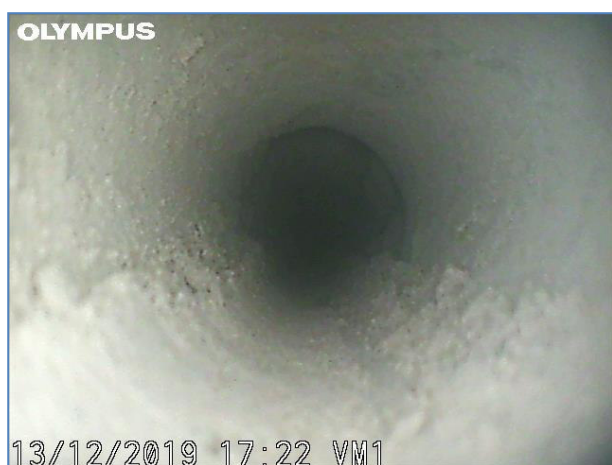
Immagine a **25 cm** dall'inizio del foro.
Muratura mista.

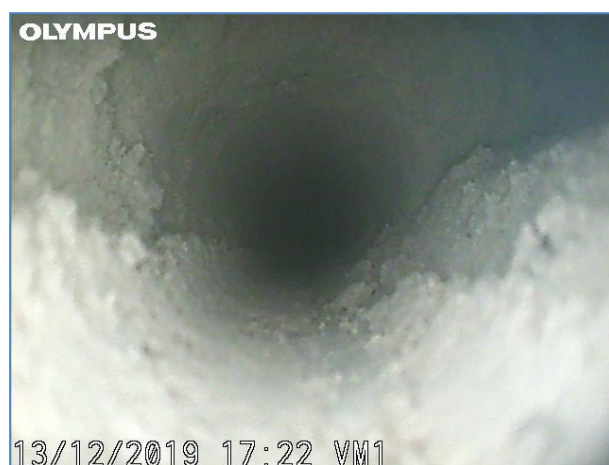
Immagine a **20 cm** dall'inizio del foro.
Muratura mista.

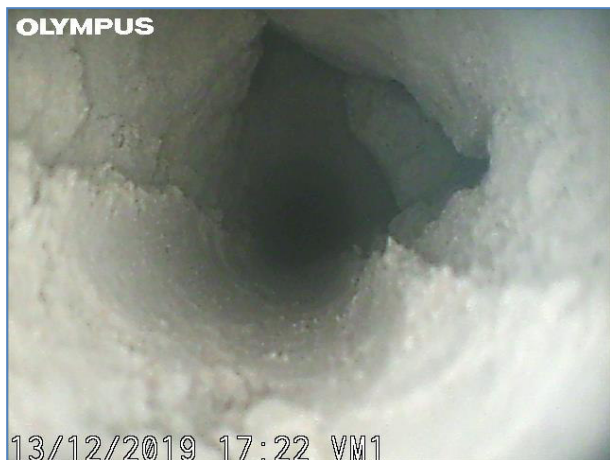
Immagine a **15 cm** dall'inizio del foro.
Muratura mista.

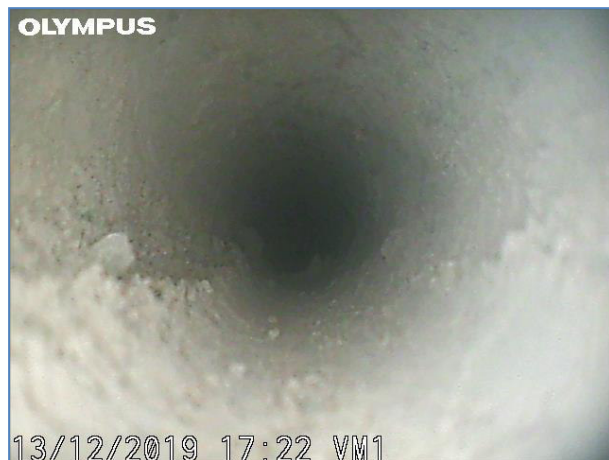
Immagine a **10 cm** dall'inizio del foro.
Muratura mista.

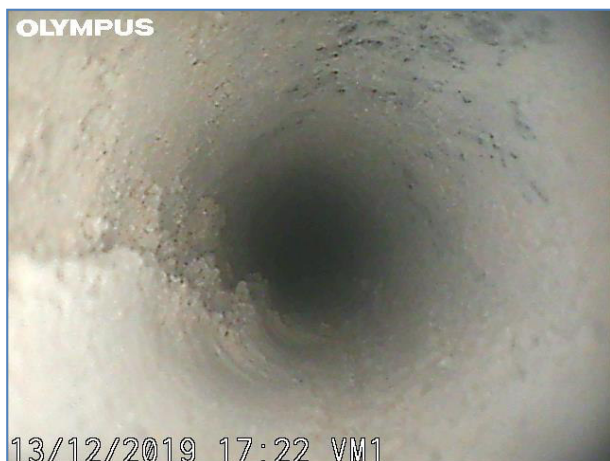
Immagine a **5 cm** dall'inizio del foro.
Muratura mista.

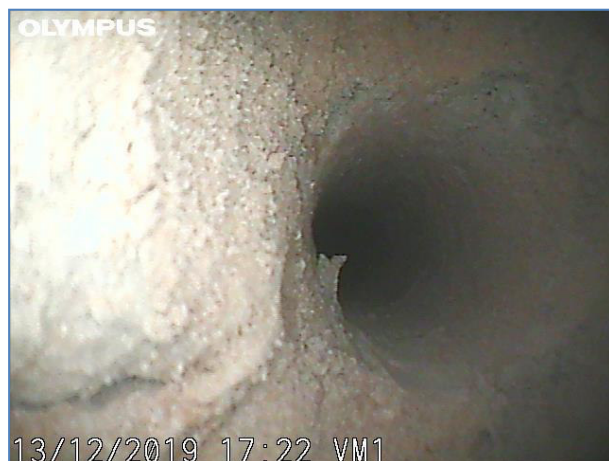
Immagine a **0 cm** dall'inizio del foro.
Muratura mista.

Conclusioni: Si è indagato il foro per una profondità di 58 cm. La muratura è costituita da elementi lapidei, mattoni in laterizio e malta. Si notano, a varie profondità, dei piccoli vuoti causati dall'assenza di malta. È presente l'intonaco per 2 cm nella parte finale del foro.

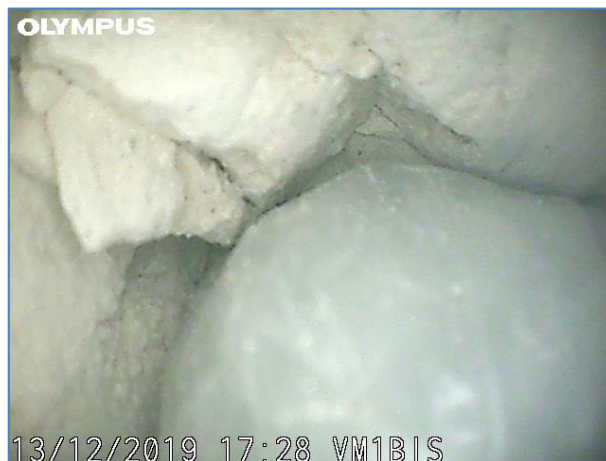
Immagine a **58 cm** dall'inizio del foro.
Muratura mista.

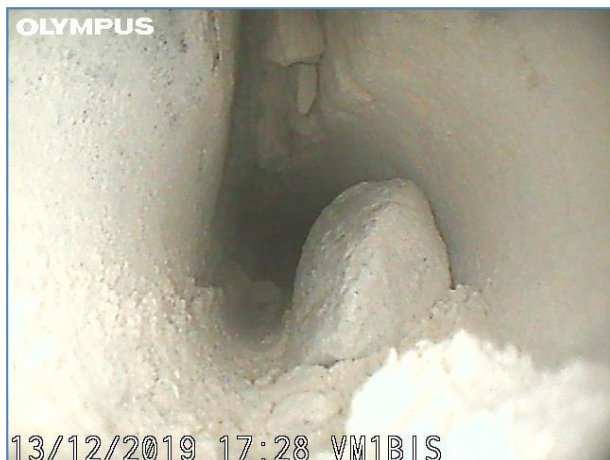
Immagine a **45 cm** dall'inizio del foro.
Muratura mista.

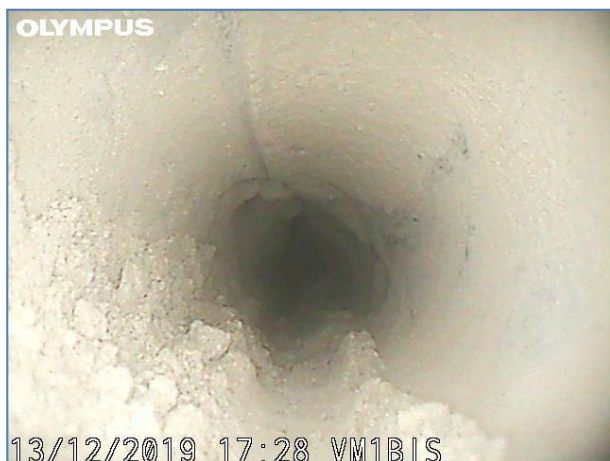
Immagine a **35 cm** dall'inizio del foro.
Muratura mista.

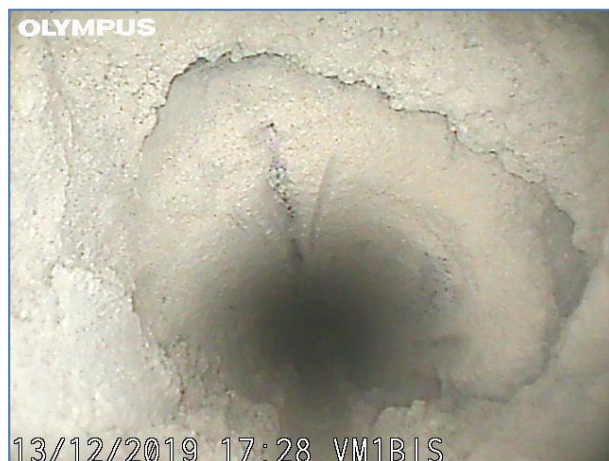
Immagine a **30 cm** dall'inizio del foro.
Muratura mista.

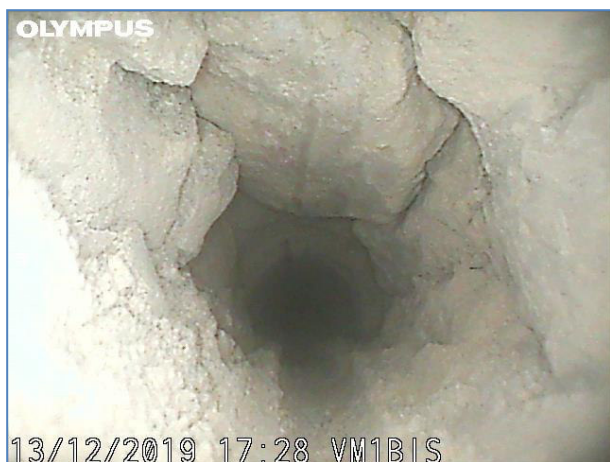
Immagine a **25 cm** dall'inizio del foro.
Muratura mista.

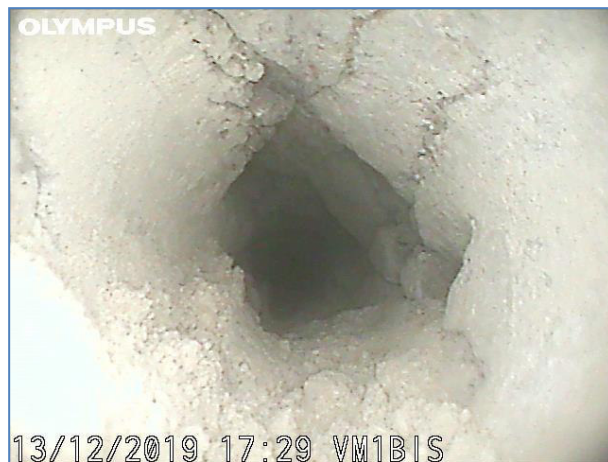
Immagine a **10 cm** dall'inizio del foro.
Muratura mista.

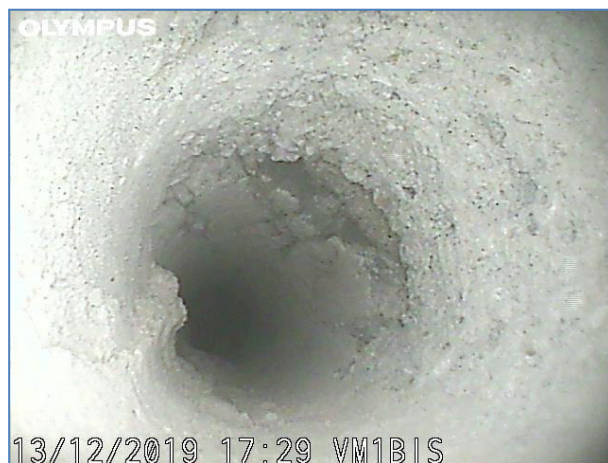
Immagine a **0 cm** dall'inizio del foro.
Muratura mista.

Conclusioni: Si è indagato il foro per una profondità di 58 cm su un totale di 62 cm. La muratura è costituita da elementi lapidei, mattoni in laterizio e malta. Si notano, a varie profondità, dei piccoli vuoti causati dall'assenza di malta. È presente l'intonaco per 3 cm nella parte iniziale del foro.

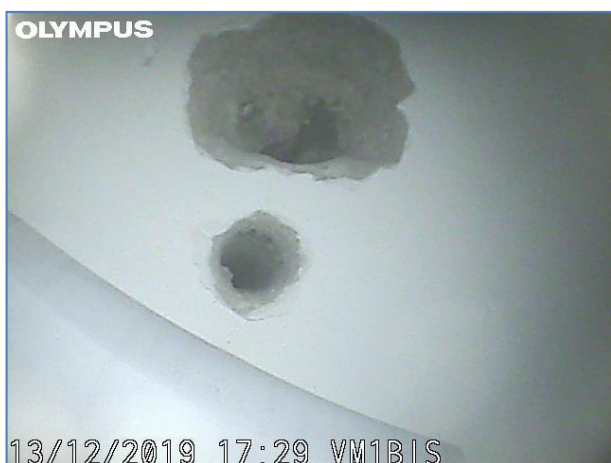
Esterno del foro.

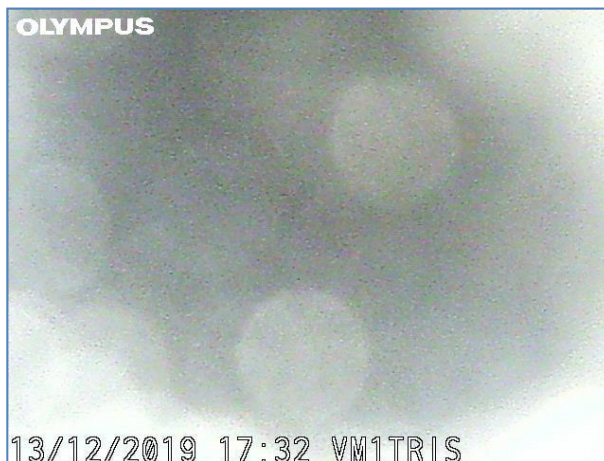
Immagine a **62 cm** dall'inizio del foro.
Esterno del foro.

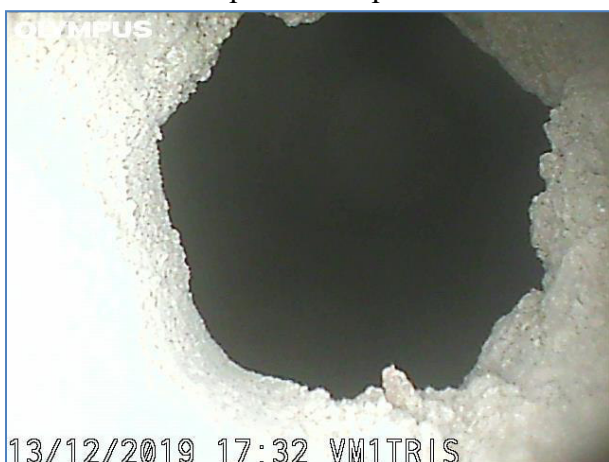
Immagine a **60 cm** dall'inizio del foro.
Intonaco.

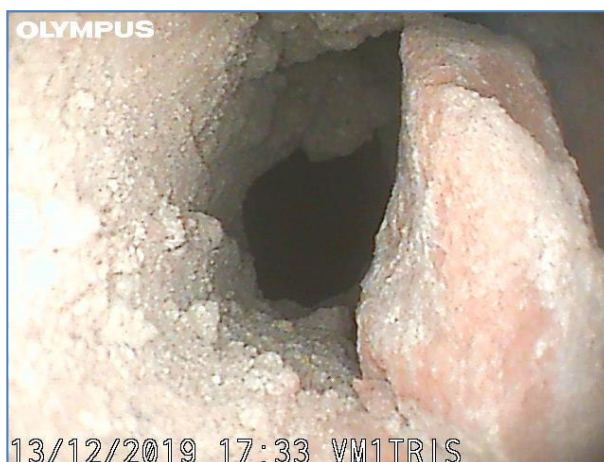
Immagine a **55 cm** dall'inizio del foro.
Muratura mista.

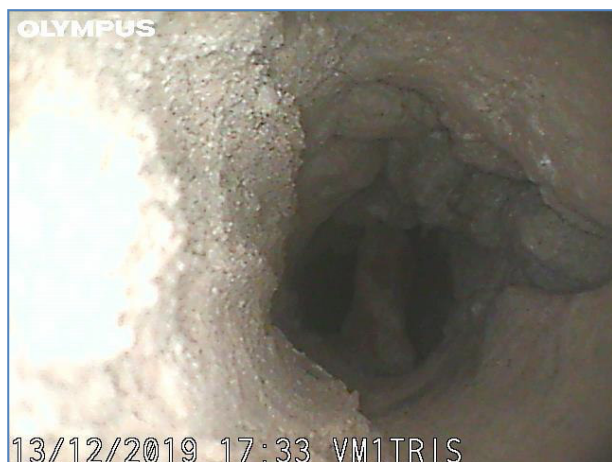
Immagine a **50 cm** dall'inizio del foro.
Muratura mista.

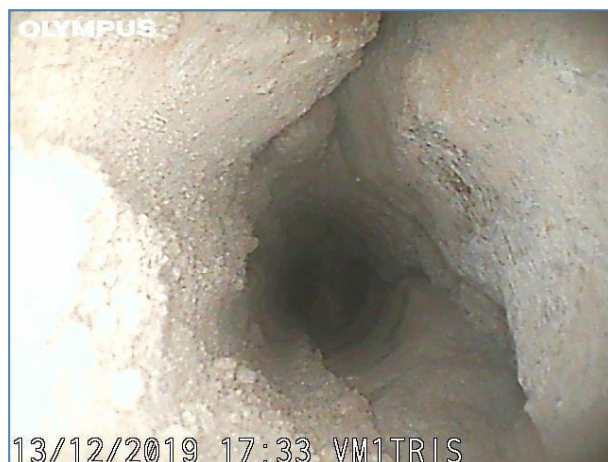
Immagine a **45 cm** dall'inizio del foro.
Muratura mista.

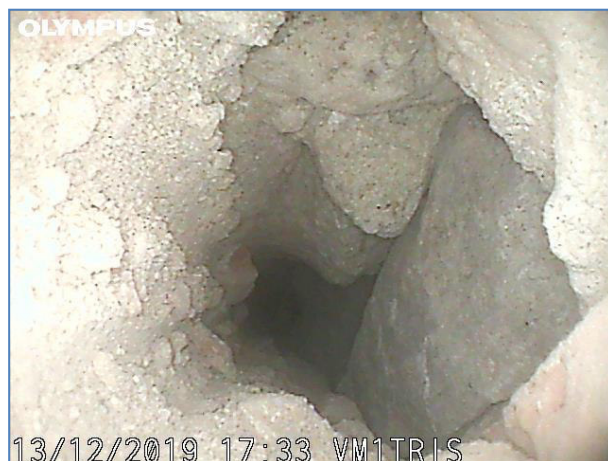
Immagine a **35 cm** dall'inizio del foro.
Muratura mista.

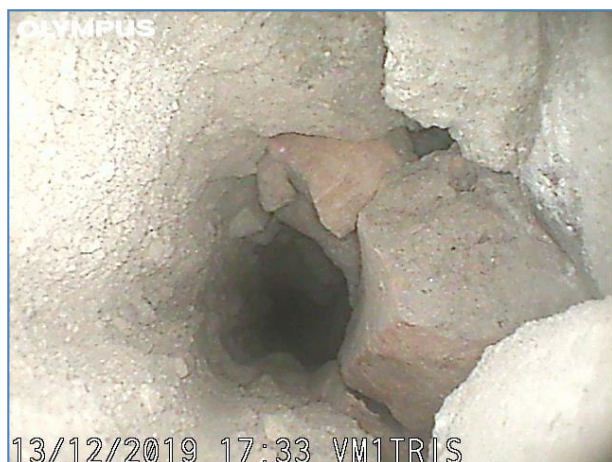
Immagine a **30 cm** dall'inizio del foro.
Muratura mista.

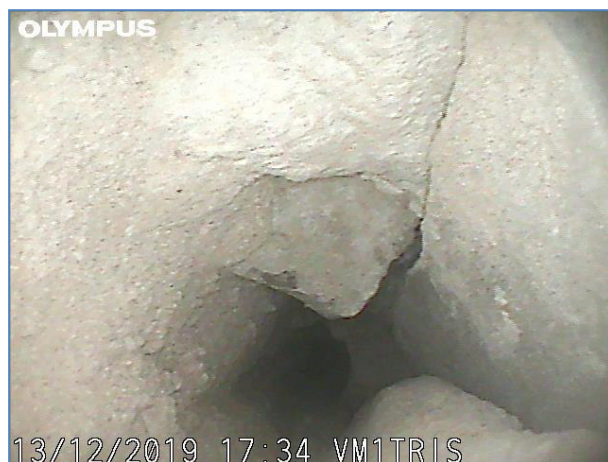
Immagine a **25 cm** dall'inizio del foro.
Muratura mista.

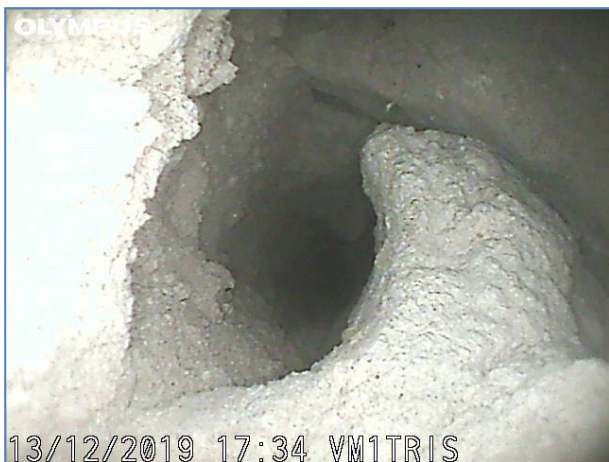
Immagine a **20 cm** dall'inizio del foro.
Muratura mista.

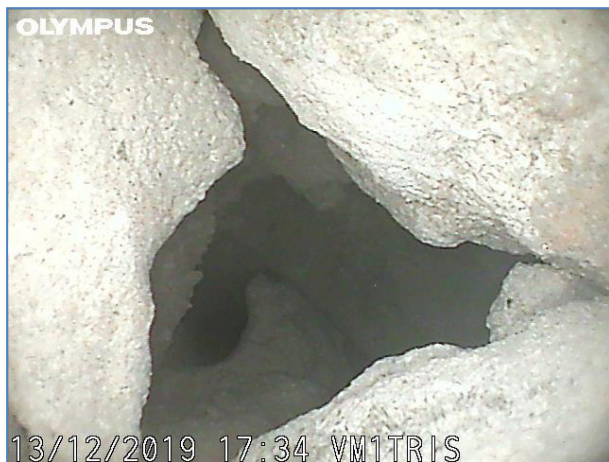
Immagine a **15 cm** dall'inizio del foro.
Muratura mista.

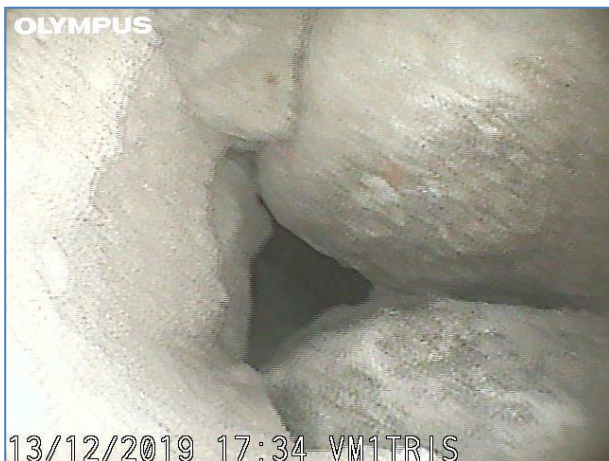
Immagine a **10 cm** dall'inizio del foro.
Muratura mista.

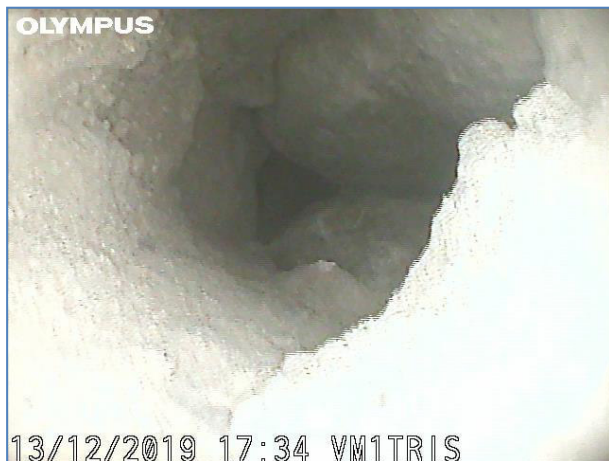
Immagine a **5 cm** dall'inizio del foro.
Muratura mista.

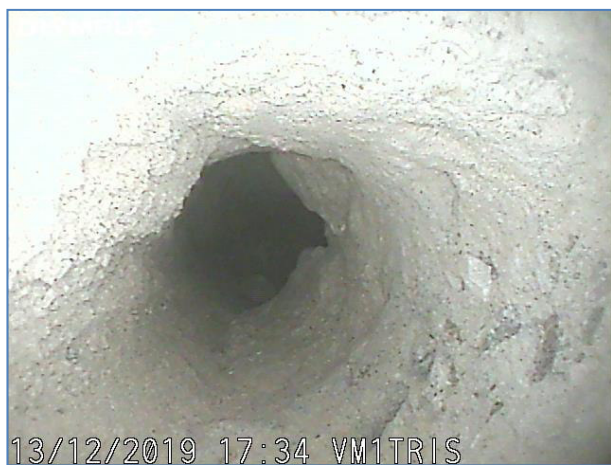
Immagine a **0 cm** dall'inizio del foro.
Intonaco e muratura mista.

Conclusioni: Si è indagato il foro per una profondità di 62 cm. La muratura è costituita da elementi lapidei, mattoni in laterizio e malta. Si notano, a varie profondità, dei piccoli vuoti causati dall'assenza di malta. È presente l'intonaco per 3 cm nella parte iniziale del foro e per 2 cm nella parte finale.
