COMUNE DI MONTONE

VERIFICA DELLA VULNERABILITA' SISMICA E INTERVENTI DI MIGLIORAMENTO SISMICO "PALAZZO COMUNALE"

Elaborato		PIANO DELLE INDAGINI				
I.03		Report sulle indagini eseguite dal laboratorio prove "UNILAB SPERIMENTAZIONE"				
		File: I.03_e01		Layout: I.03		
ed.	data	motivo	redatto	verificato	approvato	autorizzato
01	18/12/2019	Emissione e Consegna	UNILAB	UNILAB	UNILAB	PM
02						
03						
STUDIO MARCUCCI E ASSOCIATI ing. Paolo Marcucci - arch. Gianluca Sforna - ing. Maurizio Spigarelli - ing. Luigi Rossi - ing. Learco Boccali via S.Apollinare 4 - 06081 ASSISI (PG) - 075/812945 - fax. 075/813757 - e-mail: posta@marcucciassociati.it						
Questo documento è di proprietà esclusiva. E' proibita la riproduzione anche parziale. La proprietà tutelerà i suoi diritti in termini di legge.

Rapporto di prova n° 256 / 19

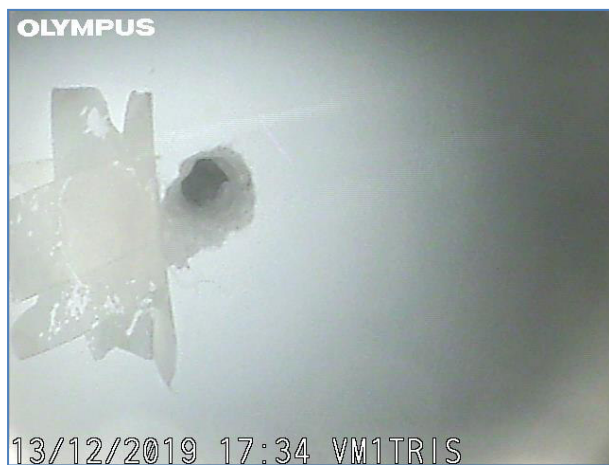
Esterno del foro.

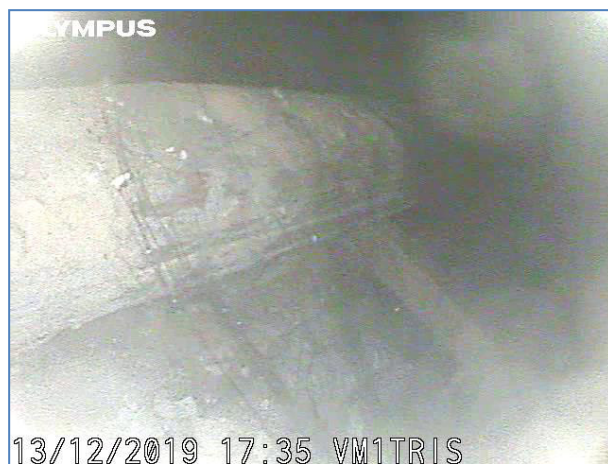
Immagine del controsoffitto presente
dall'altra parte della parete.

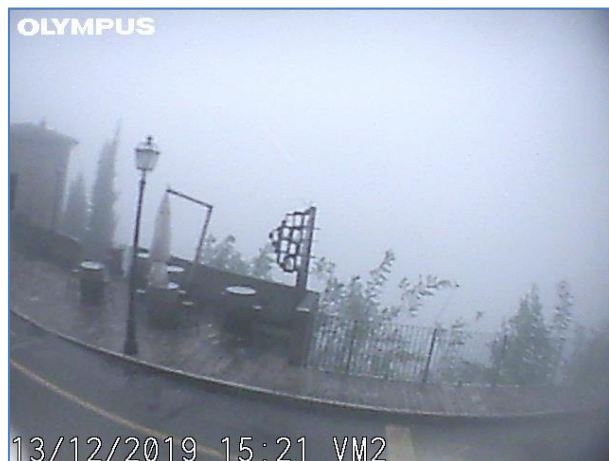
Immagine a **72 cm** dall'inizio del foro.
Esterno del foro.

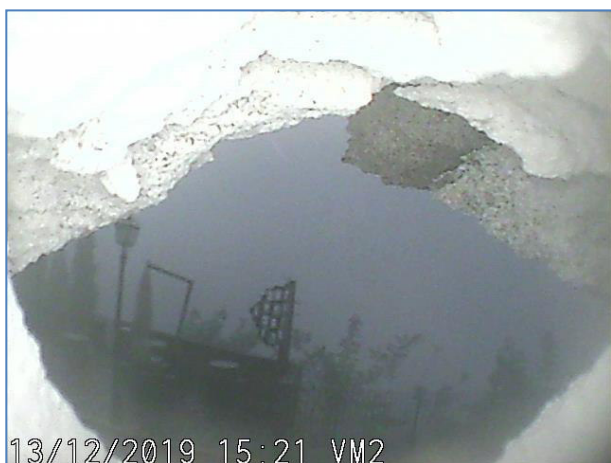
Immagine a **70 cm** dall'inizio del foro.
Intonaco.

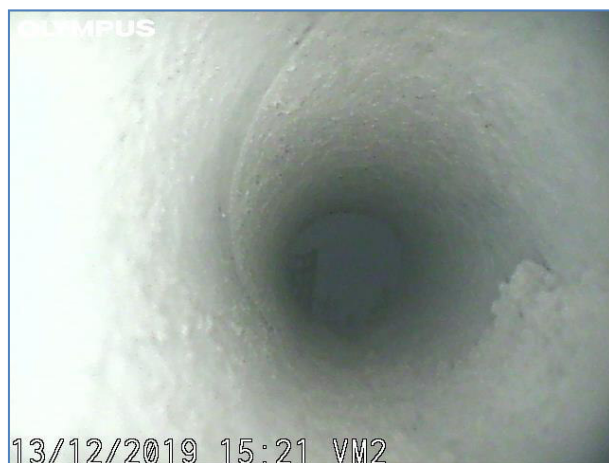
Immagine a **65 cm** dall'inizio del foro.
Muratura mista.

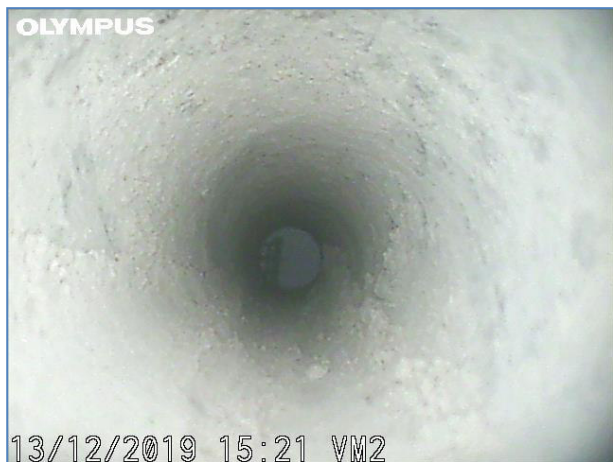
Immagine a **60 cm** dall'inizio del foro.
Muratura mista.

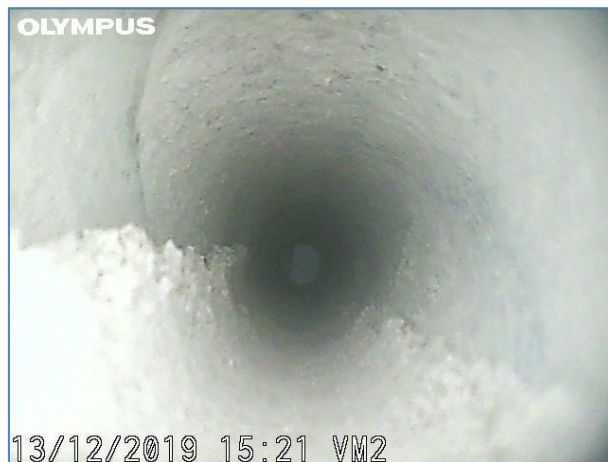
Immagine a **55 cm** dall'inizio del foro.
Muratura mista.

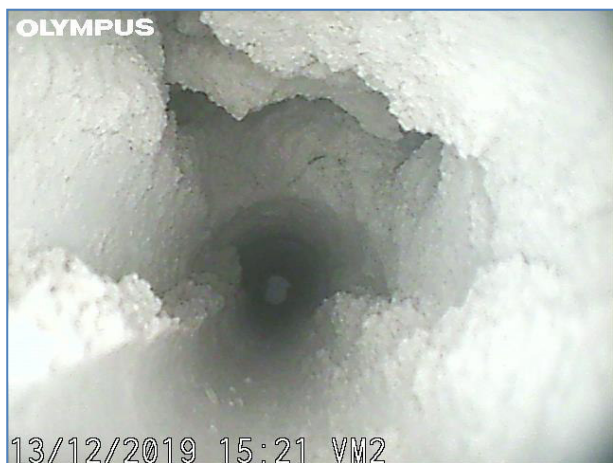
Immagine a **50 cm** dall'inizio del foro.
Muratura mista.

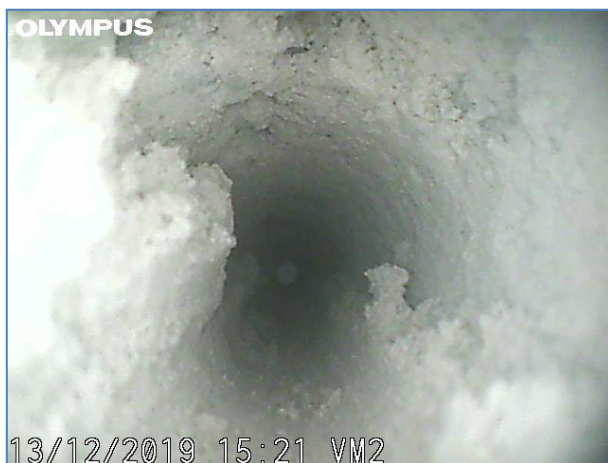
Immagine a **45 cm** dall'inizio del foro.
Muratura mista.

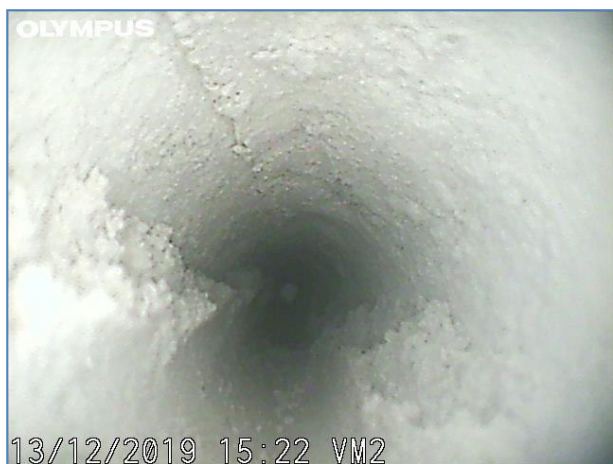
Immagine a **40 cm** dall'inizio del foro.
Muratura mista.

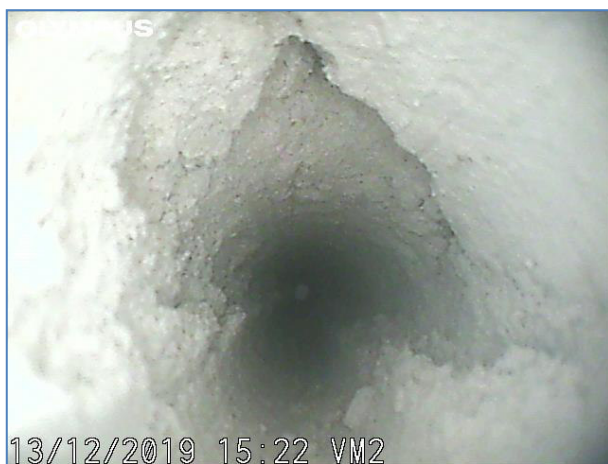
Immagine a **35 cm** dall'inizio del foro.
Muratura mista.

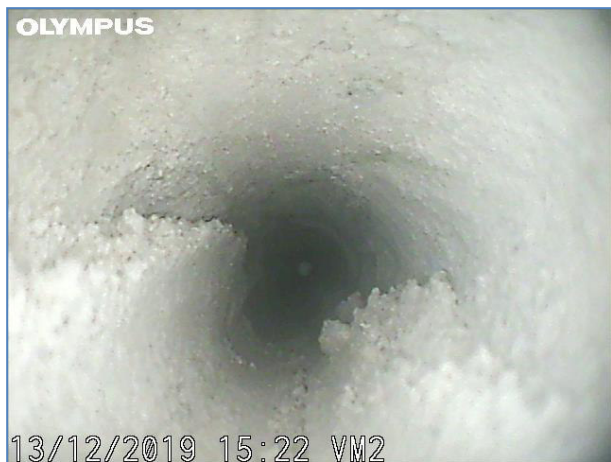
Immagine a **30 cm** dall'inizio del foro.
Muratura mista.

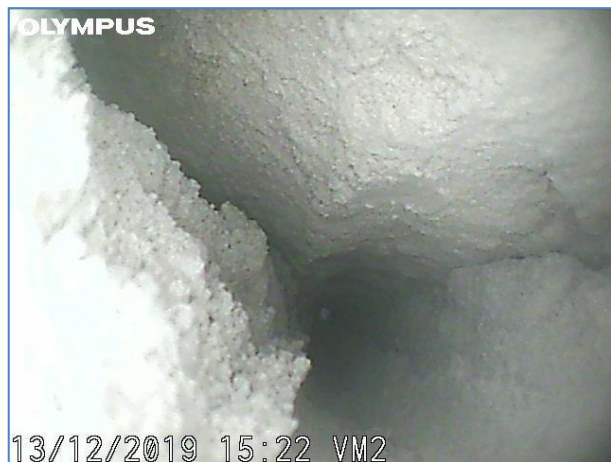
Immagine a **25 cm** dall'inizio del foro.
Muratura mista.

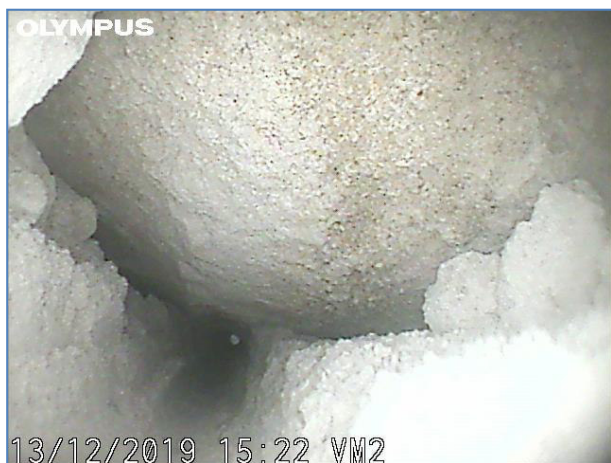
Immagine a **20 cm** dall'inizio del foro.
Muratura mista.

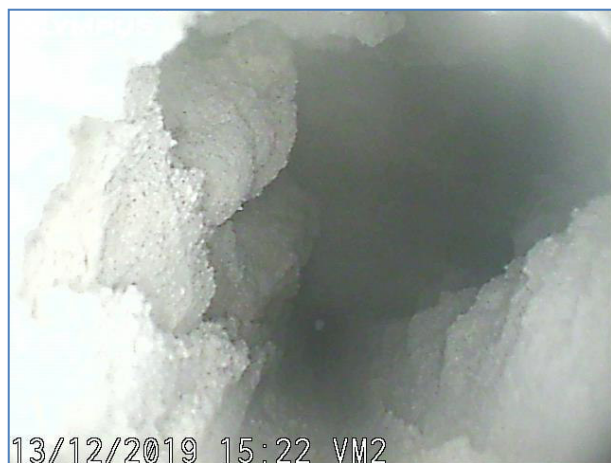
Immagine a **15 cm** dall'inizio del foro.
Muratura mista.

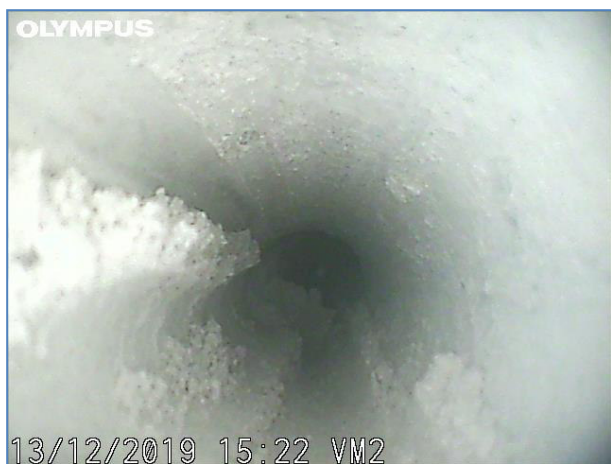
Immagine a **10 cm** dall'inizio del foro.
Muratura mista.

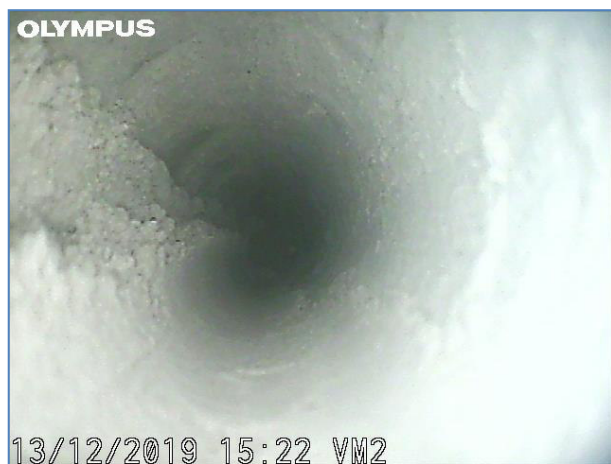
Immagine a **5 cm** dall'inizio del foro.
Muratura mista.

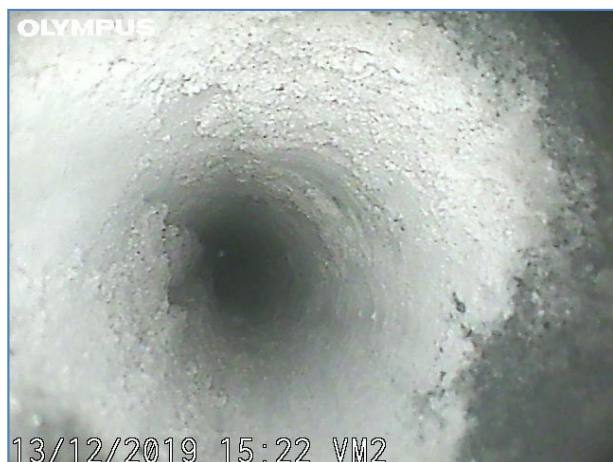
Immagine a **0 cm** dall'inizio del foro.
Muratura mista.

Conclusioni: Si è indagato il foro per una profondità di 72 cm. La muratura è costituita da elementi lapidei, mattoni in laterizio e malta. Si notano, a varie profondità, dei vuoti causati dall'assenza di malta.

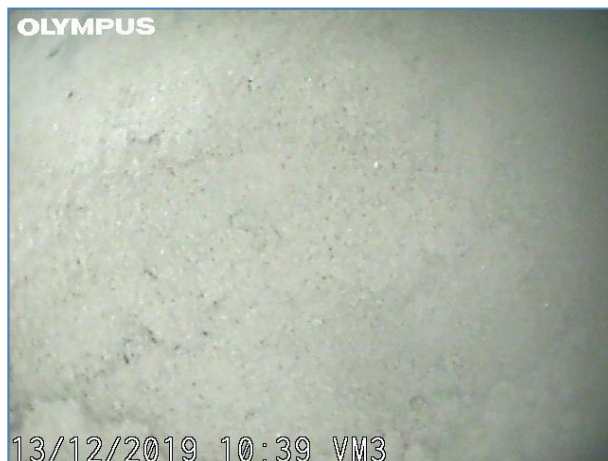
Immagine a **120 cm** dall'inizio del foro.
Elementi lapidei e malta.

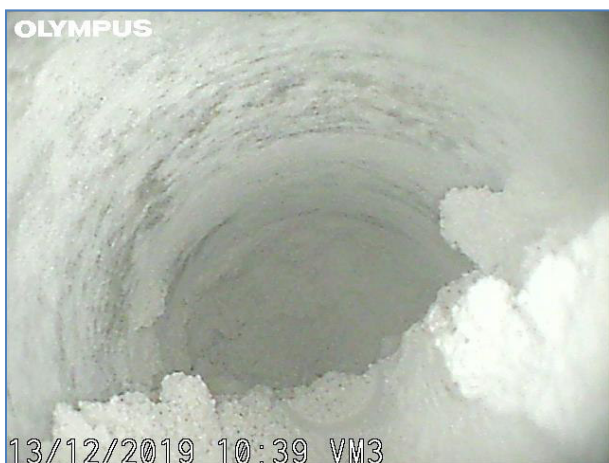
Immagine a **115 cm** dall'inizio del foro.
Elementi lapidei e malta.

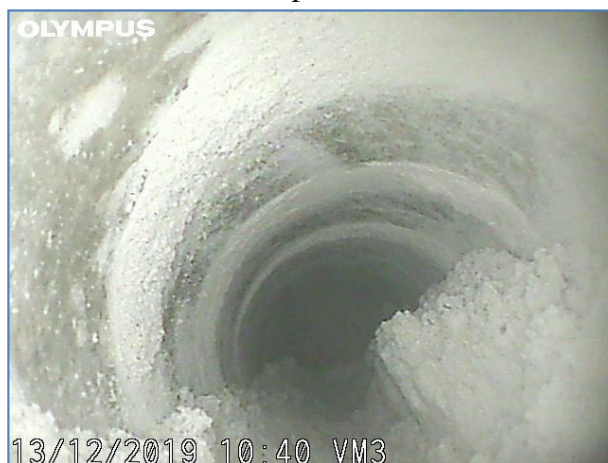
Immagine a **110 cm** dall'inizio del foro.
Elementi lapidei e malta.

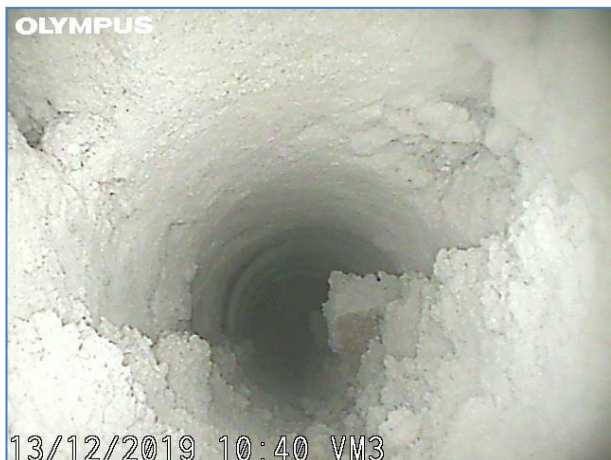
Immagine a **105 cm** dall'inizio del foro.
Elementi lapidei e malta.

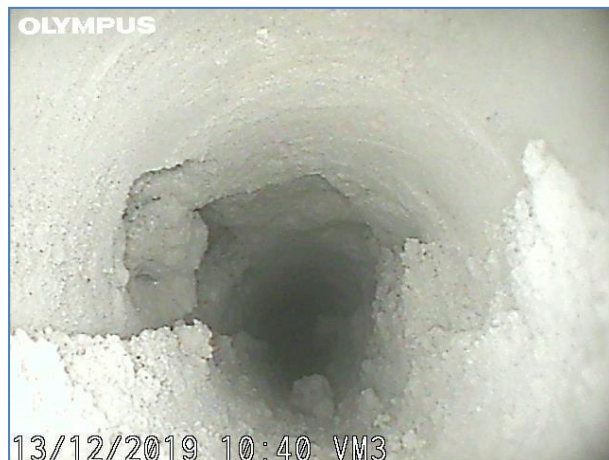
Immagine a **100 cm** dall'inizio del foro.
Elementi lapidei e malta.

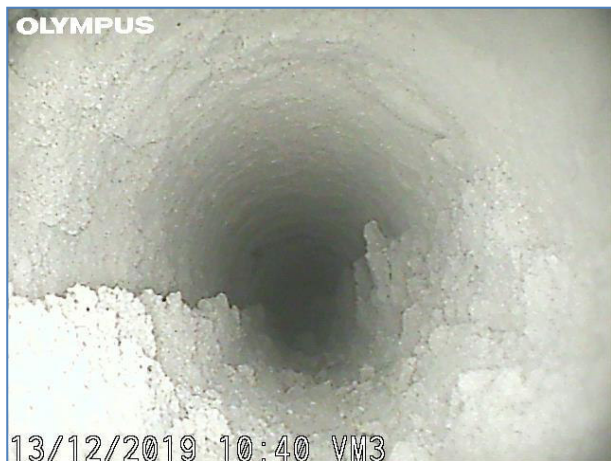
Immagine a **95 cm** dall'inizio del foro.
Elementi lapidei e malta.

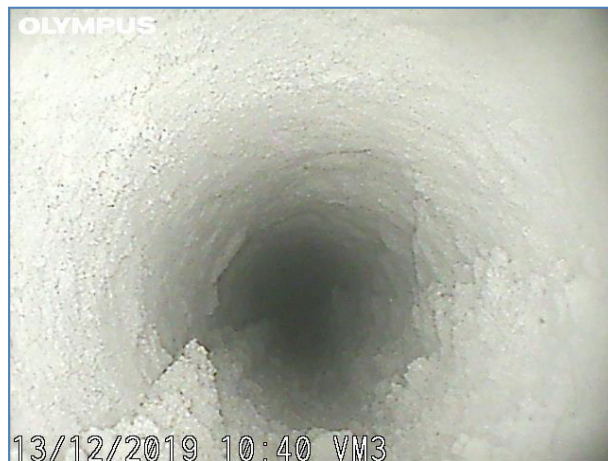
Immagine a **90 cm** dall'inizio del foro.
Elementi lapidei e malta.

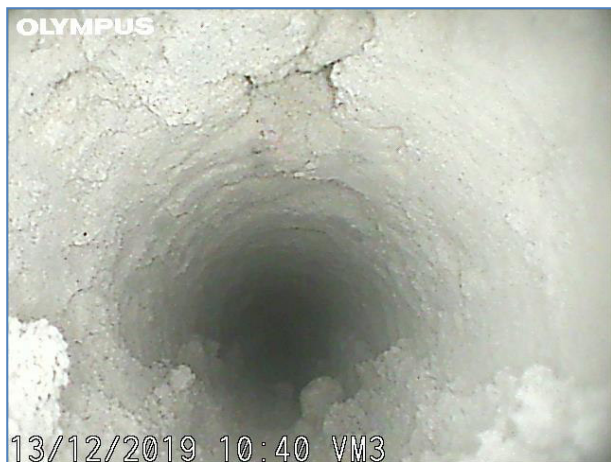
Immagine a **85 cm** dall'inizio del foro.
Elementi lapidei e malta.

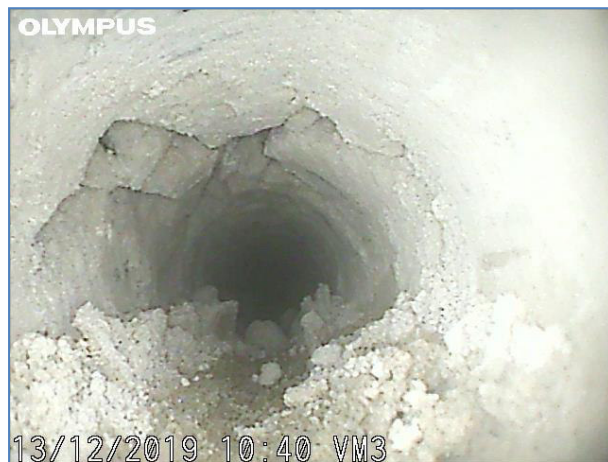
Immagine a **80 cm** dall'inizio del foro.
Elementi lapidei e malta.

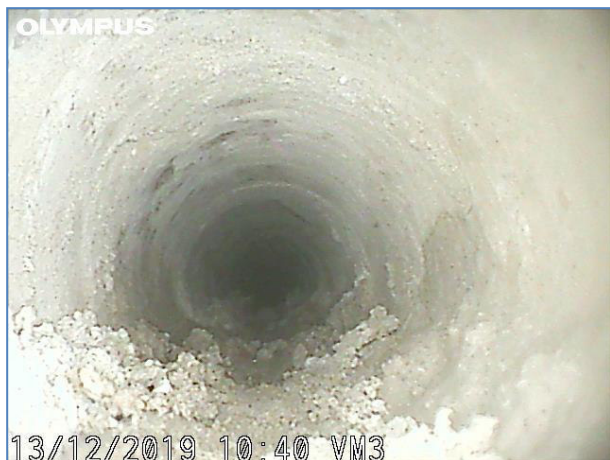
Immagine a **75 cm** dall'inizio del foro.
Elementi lapidei e malta.

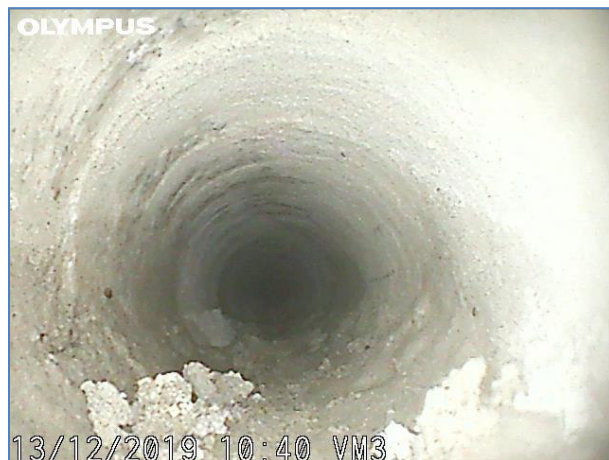
Immagine a **70 cm** dall'inizio del foro.
Elementi lapidei e malta.

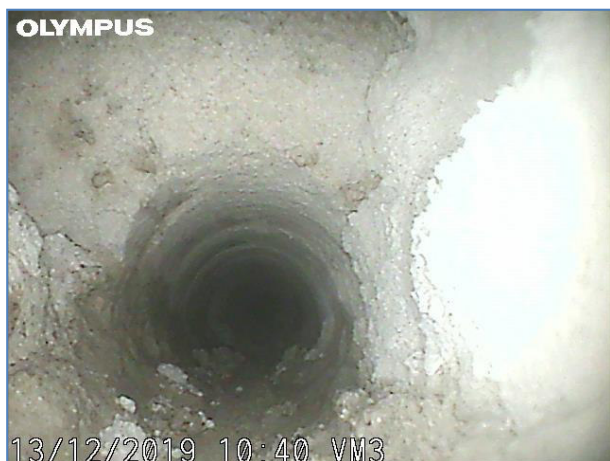
Immagine a **65 cm** dall'inizio del foro.
Elementi lapidei e malta.

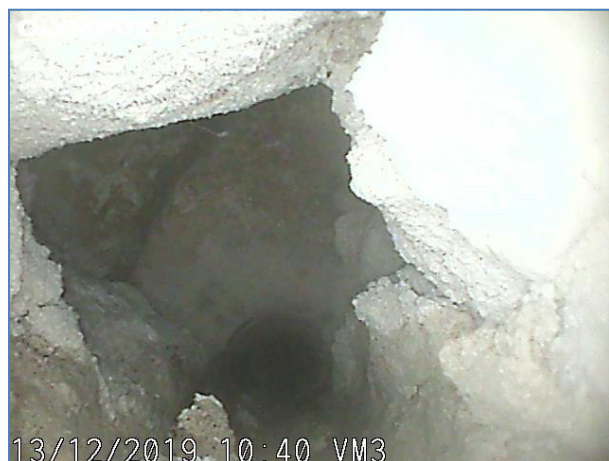
Immagine a **60 cm** dall'inizio del foro.
Elementi lapidei e malta.

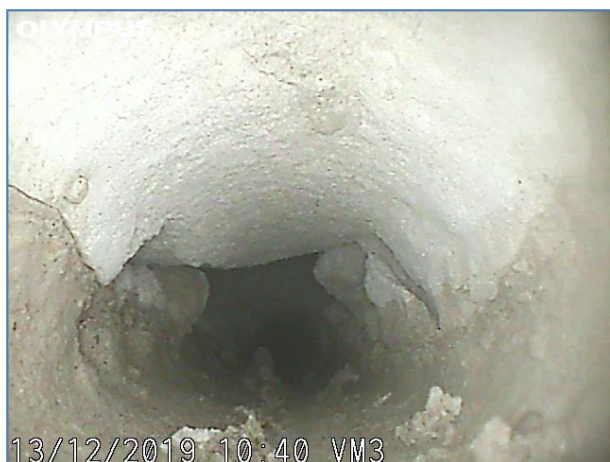
Immagine a **55 cm** dall'inizio del foro.
Elementi lapidei e malta.

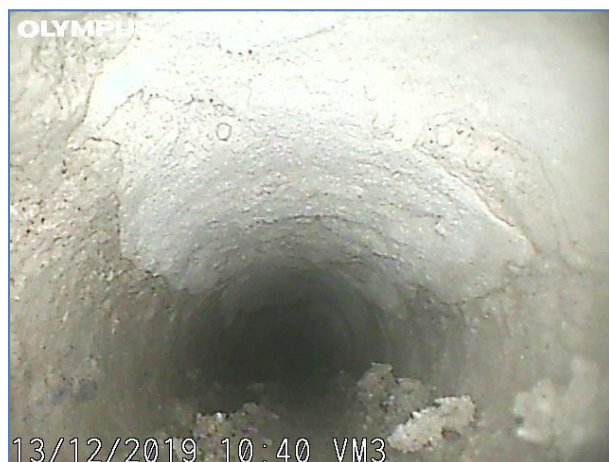
Immagine a **50 cm** dall'inizio del foro.
Elementi lapidei e malta.

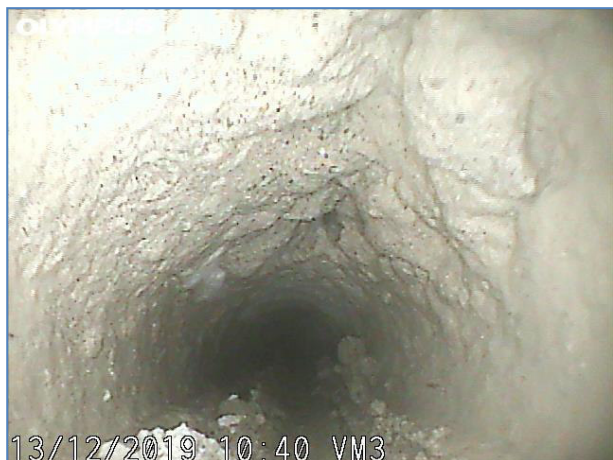
Immagine a **45 cm** dall'inizio del foro.
Elementi lapidei e malta.

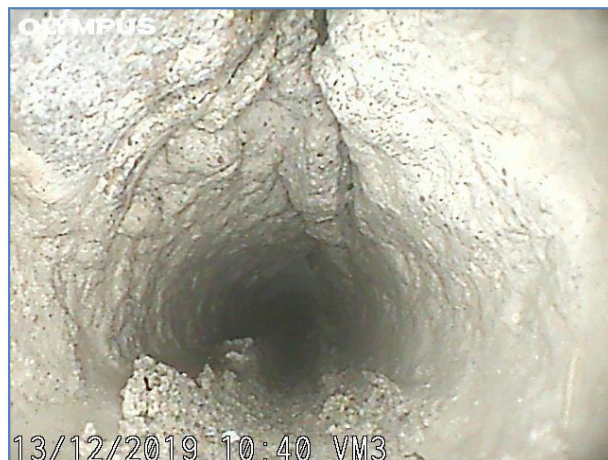
Immagine a **40 cm** dall'inizio del foro.
Elementi lapidei e malta.

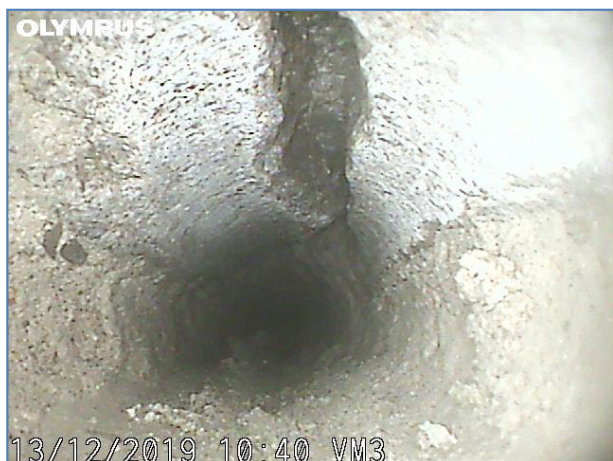
Immagine a **35 cm** dall'inizio del foro.
Elementi lapidei e malta.

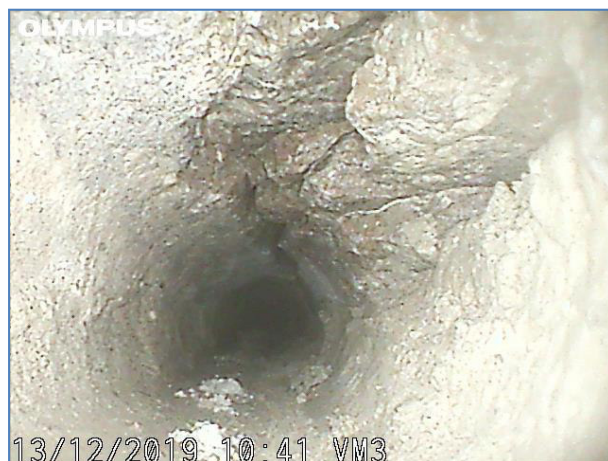
Immagine a **30 cm** dall'inizio del foro.
Elementi lapidei e malta.

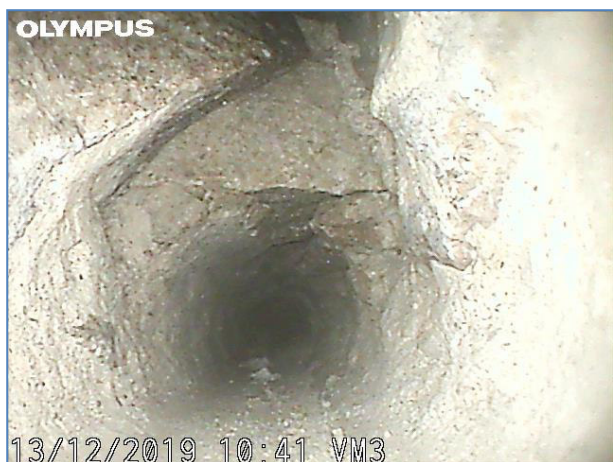
Immagine a **25 cm** dall'inizio del foro.
Elementi lapidei e malta.

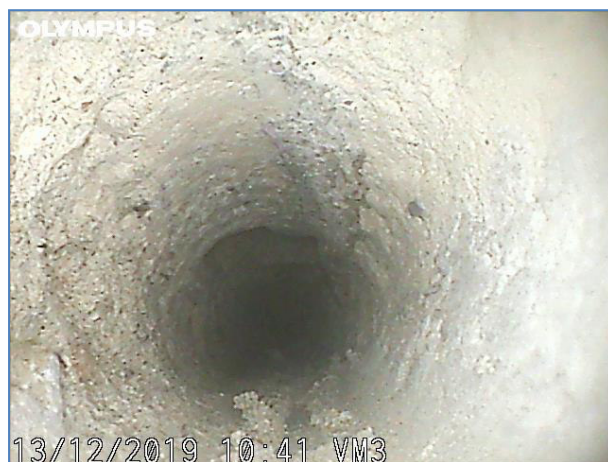
Immagine a **20 cm** dall'inizio del foro.
Elementi lapidei e malta.

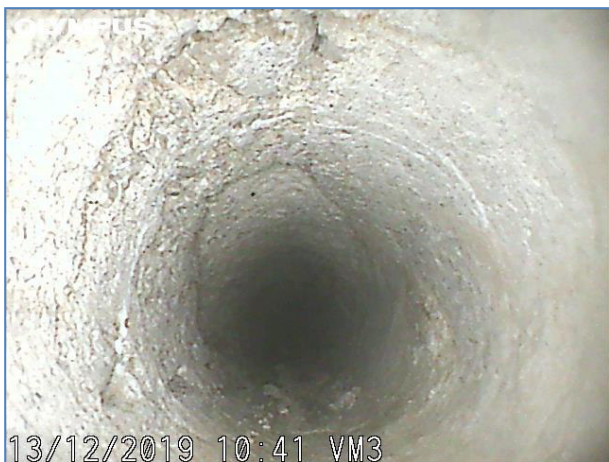
Immagine a **15 cm** dall'inizio del foro.
Elementi lapidei e malta.

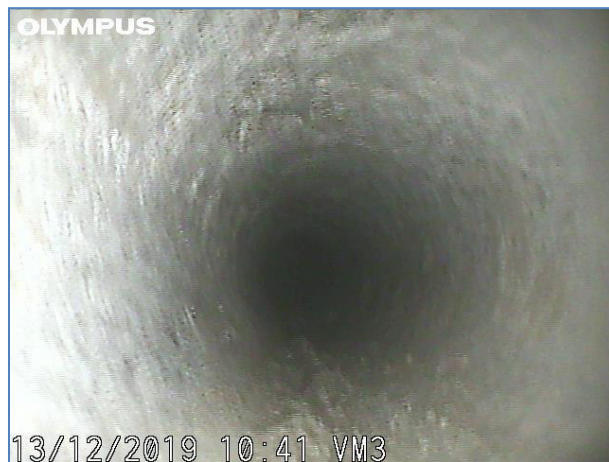
Immagine a **10 cm** dall'inizio del foro.
Elementi lapidei e malta.

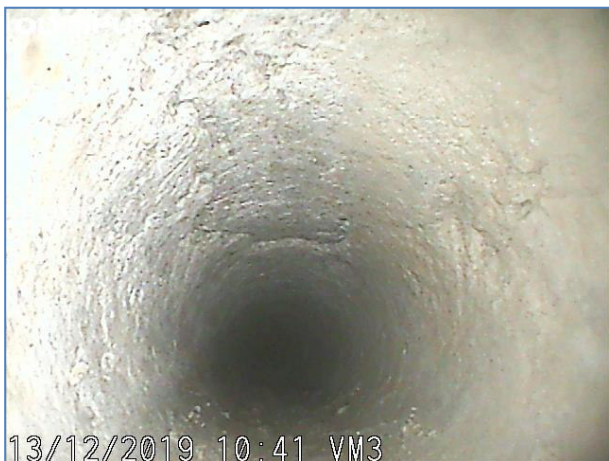
Immagine a **5 cm** dall'inizio del foro.
Elementi lapidei e malta.

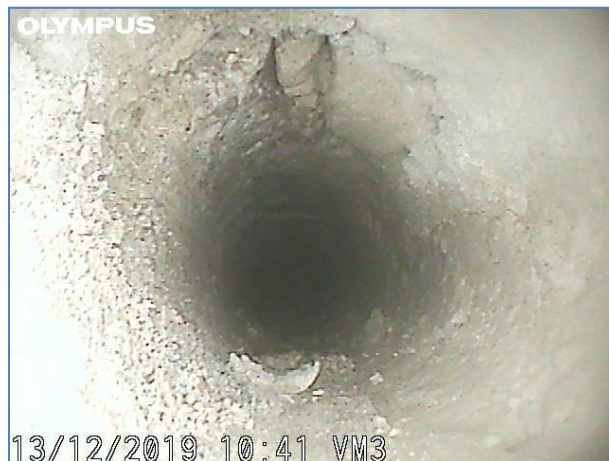
Immagine a **0 cm** dall'inizio del foro.
Elementi lapidei e malta.

Conclusioni: Si è indagato il foro per una profondità di 120 cm su un totale di 135 cm. La muratura è costituita da elementi lapidei e malta. Si notano, a varie profondità, dei piccoli vuoti causati dall'assenza di malta.

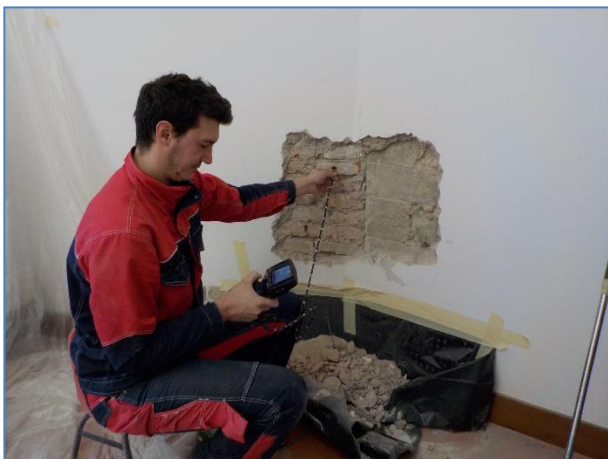
Immagine a **75 cm** dall'inizio del foro.
Esterno del foro.

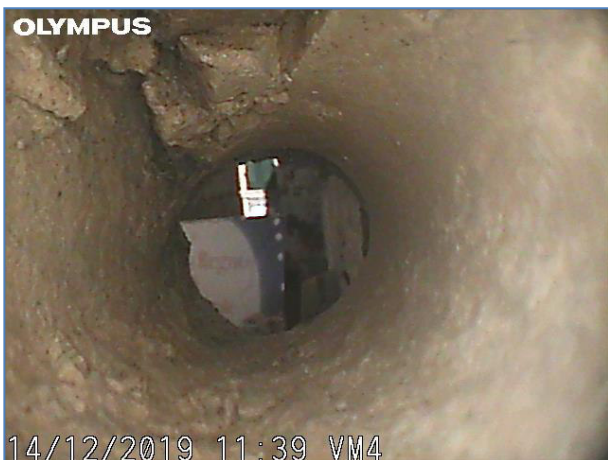
Immagine a **70 cm** dall'inizio del foro.
Muratura in mattoni.

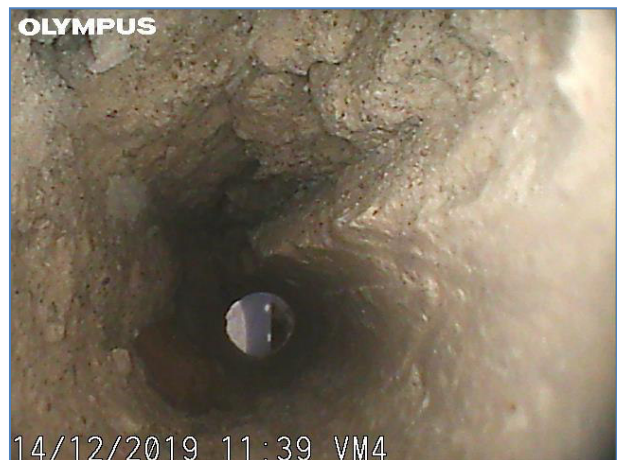
Immagine a **65 cm** dall'inizio del foro.
Muratura in mattoni.

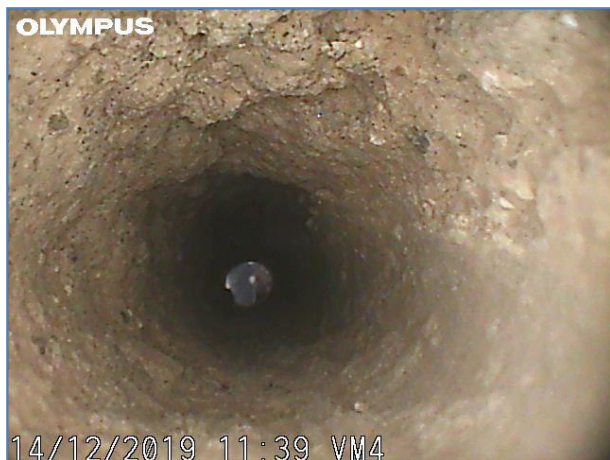
Immagine a **60 cm** dall'inizio del foro.
Muratura in mattoni.

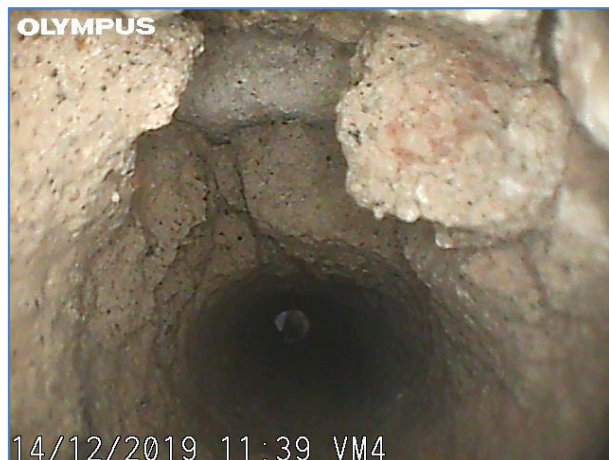
Immagine a **55 cm** dall'inizio del foro.
Muratura in mattoni.

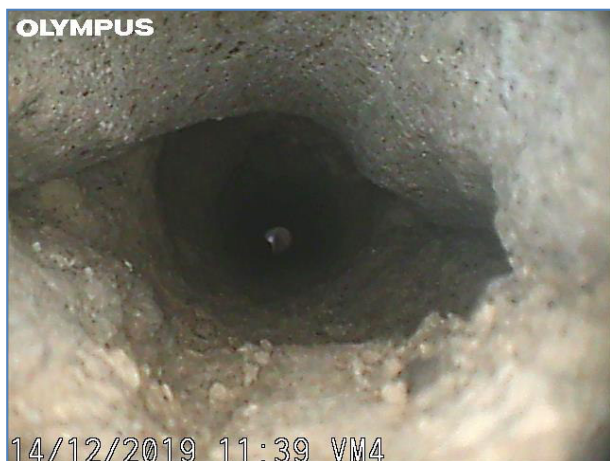
Immagine a **50 cm** dall'inizio del foro.
Muratura in mattoni.

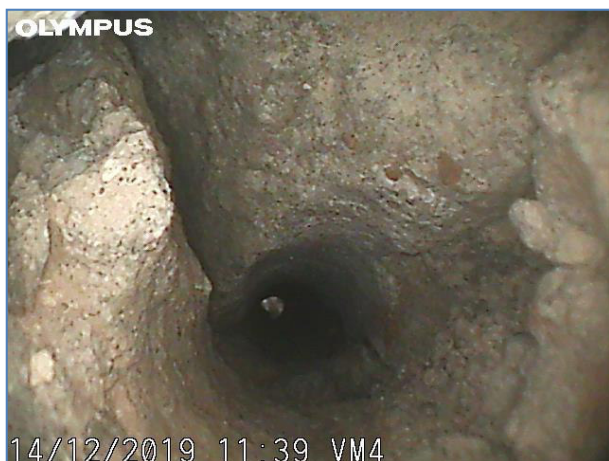
Immagine a **45 cm** dall'inizio del foro.
Muratura in mattoni.

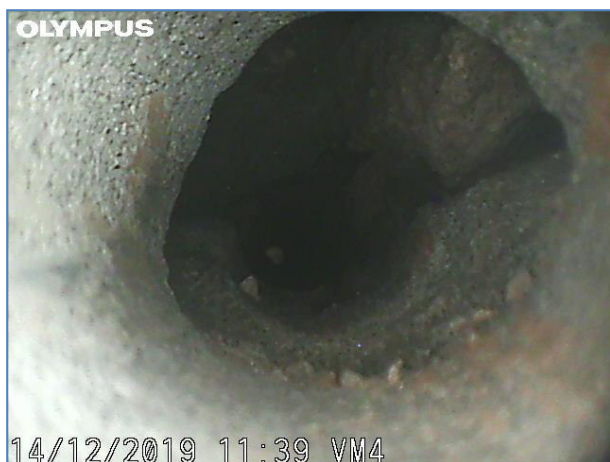
Immagine a **40 cm** dall'inizio del foro.
Muratura in mattoni.

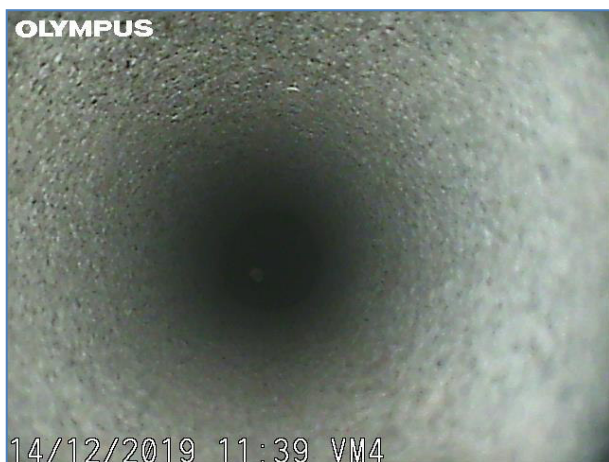
Immagine a **35 cm** dall'inizio del foro.
Muratura in mattoni.

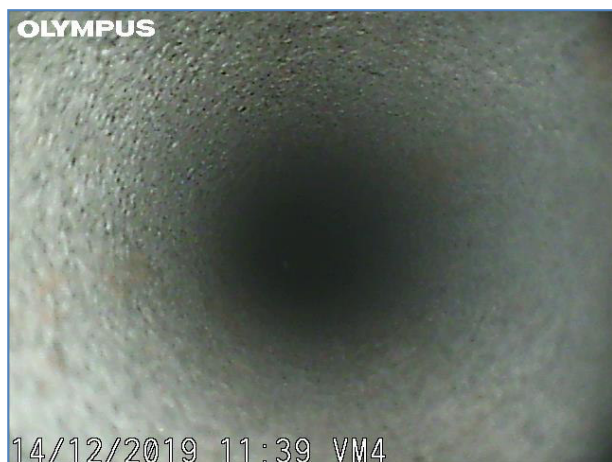
Immagine a **30 cm** dall'inizio del foro.
Muratura in mattoni.

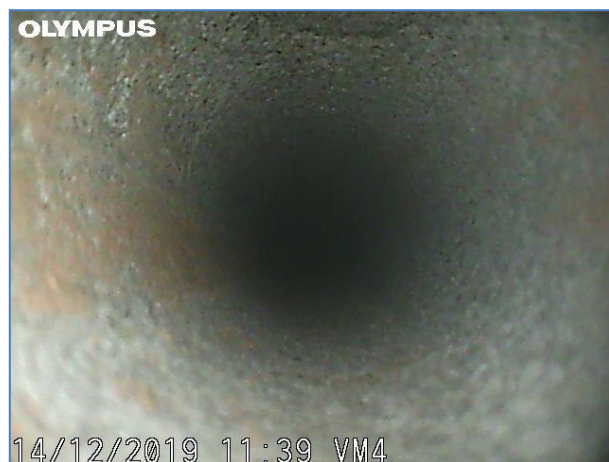
Immagine a **25 cm** dall'inizio del foro.
Muratura in mattoni.

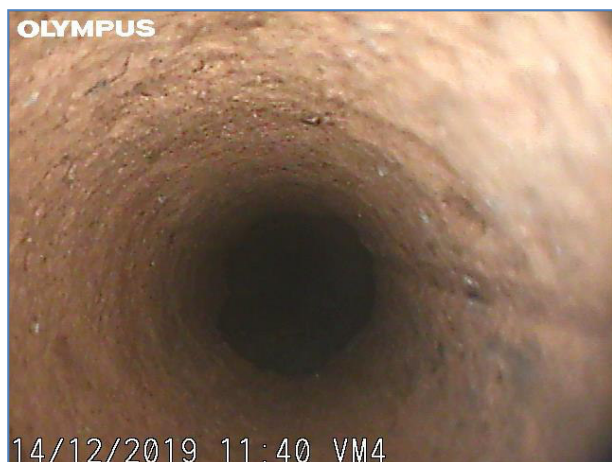
Immagine a **10 cm** dall'inizio del foro.
Muratura in mattoni.

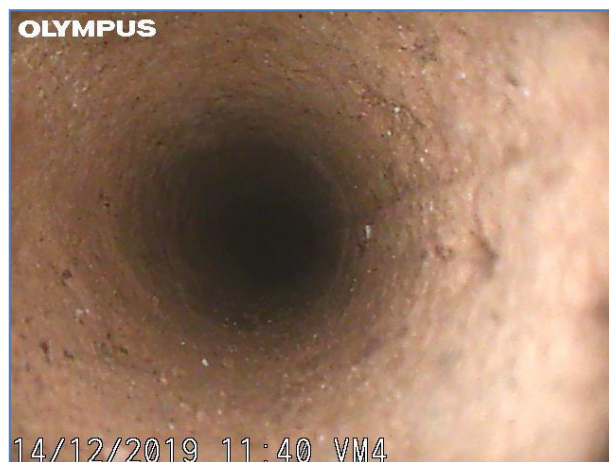
Immagine a **5 cm** dall'inizio del foro.
Muratura in mattoni.

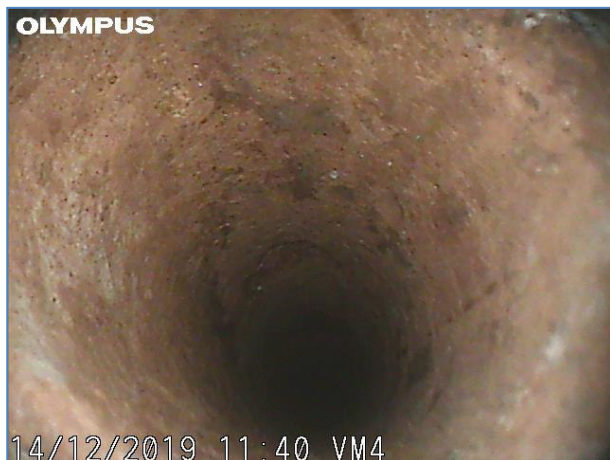
Immagine a **0 cm** dall'inizio del foro.
Muratura in mattoni.

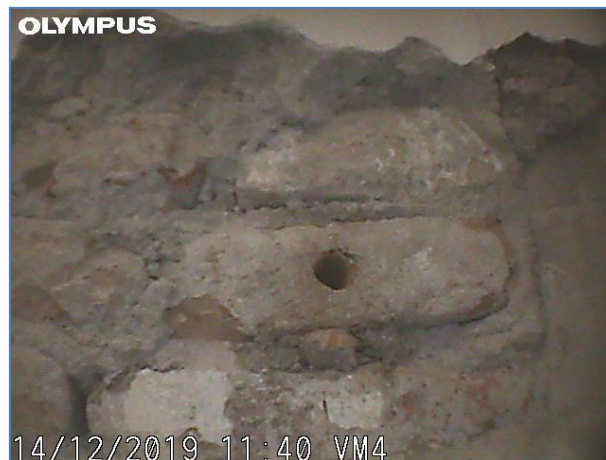
Esterno del foro.

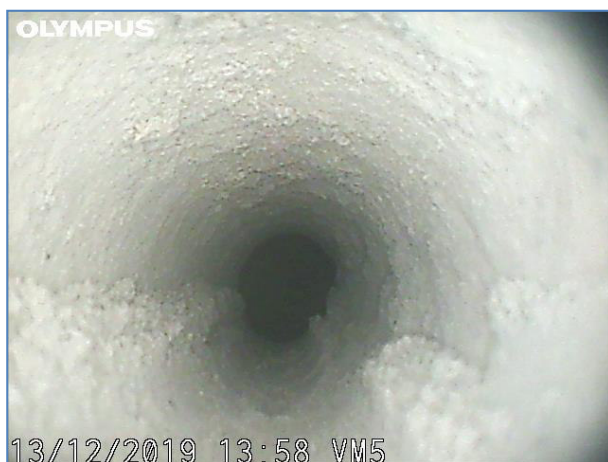
Immagine a **40 cm** dall'inizio del foro.
Muratura mista.

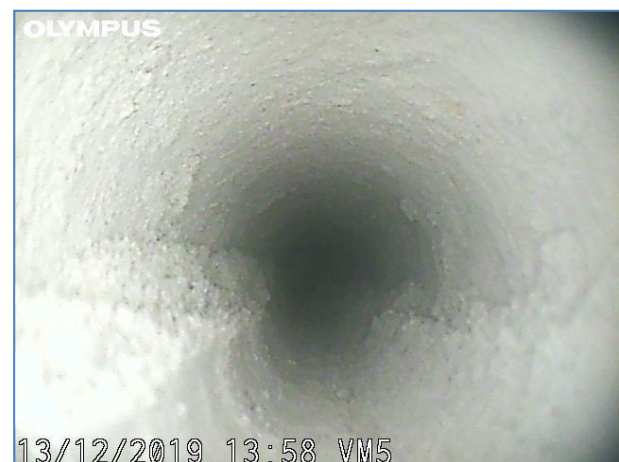
Immagine a **35 cm** dall'inizio del foro.
Muratura mista.

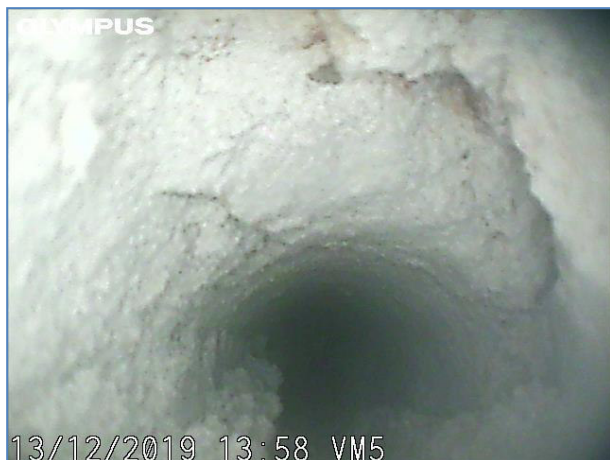
Immagine a **30 cm** dall'inizio del foro.
Muratura mista.

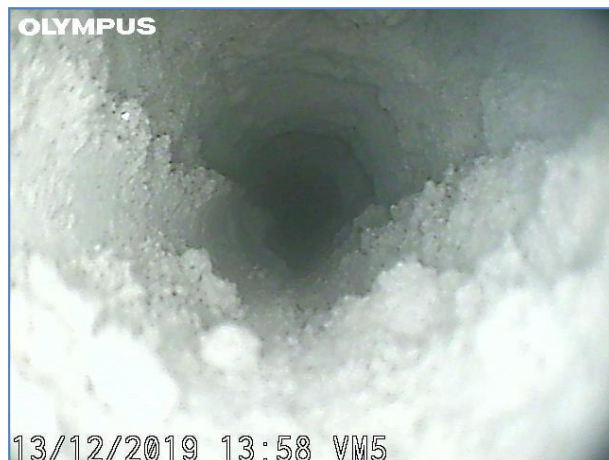
Immagine a **25 cm** dall'inizio del foro.
Muratura mista.

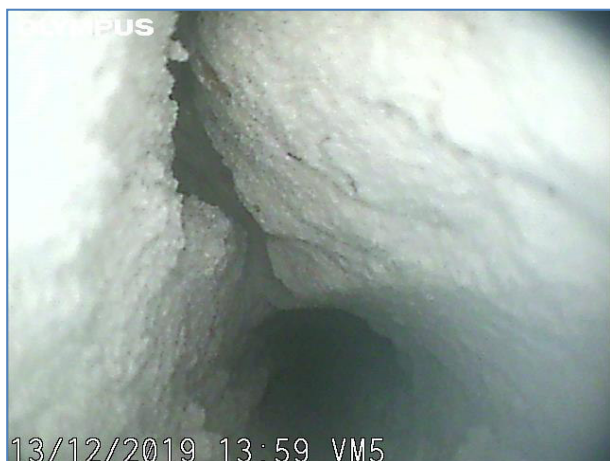
Immagine a **20 cm** dall'inizio del foro.
Muratura mista.

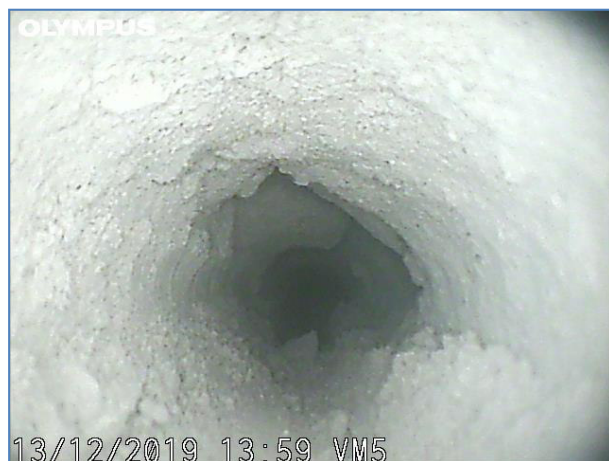
Immagine a **15 cm** dall'inizio del foro.
Muratura mista.

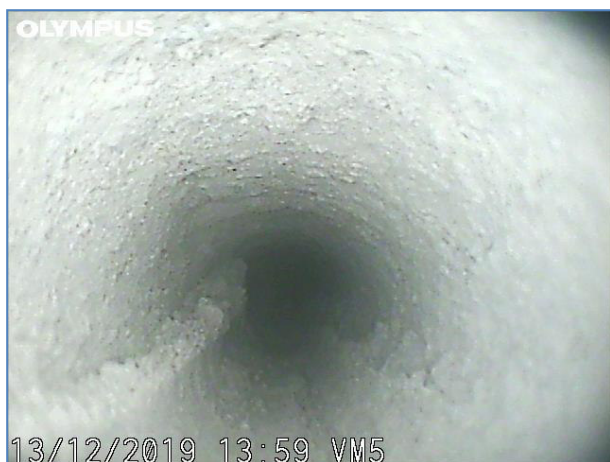
Immagine a **10 cm** dall'inizio del foro.
Muratura mista.

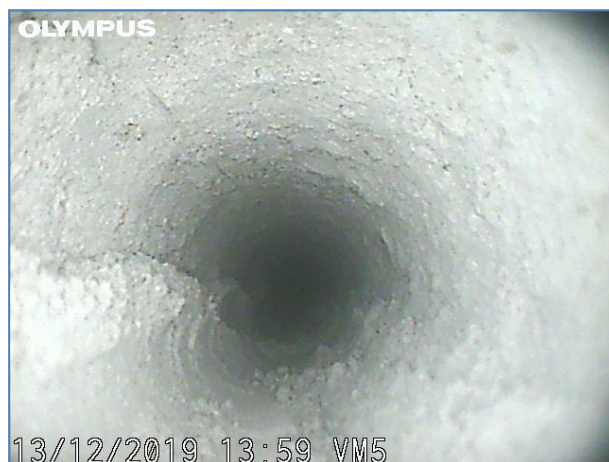
Immagine a **5 cm** dall'inizio del foro.
Muratura mista.

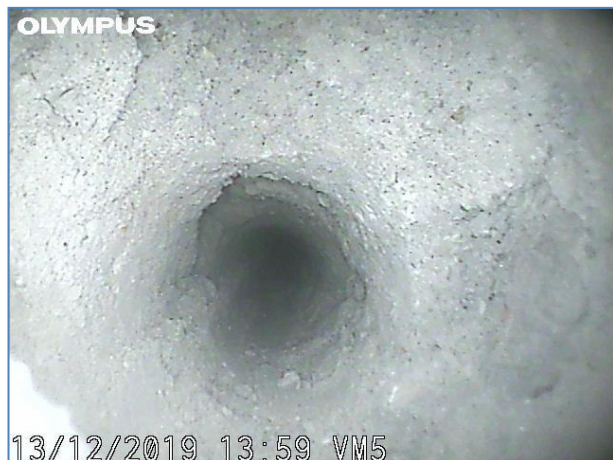
Immagine a **0 cm** dall'inizio del foro.
Intonaco e muratura mista..

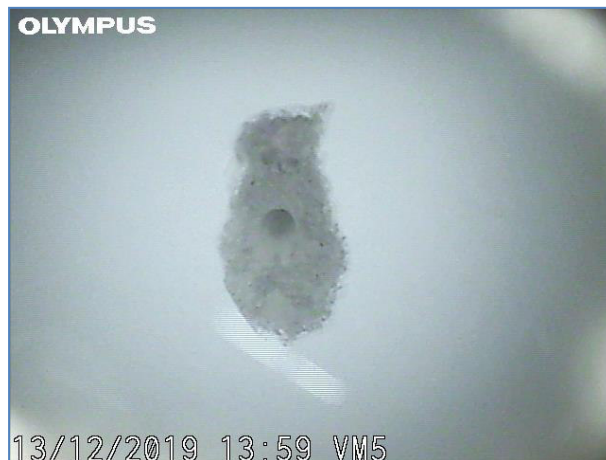
Esterno del foro.

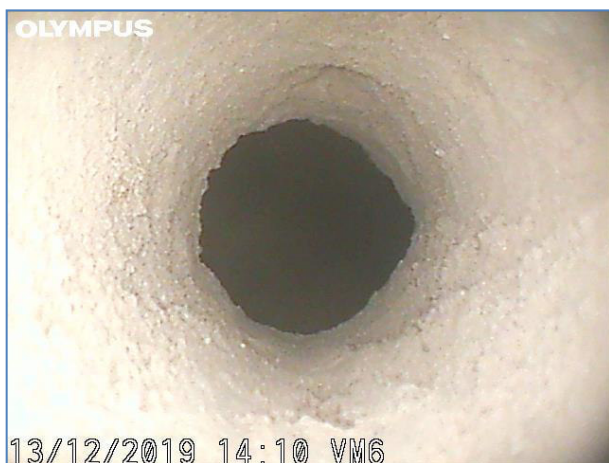
Immagine a **65 cm** dall'inizio del foro.
Muratura mista.

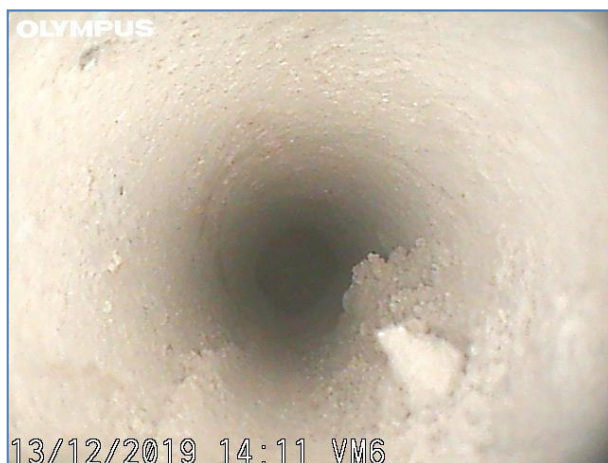
Immagine a **60 cm** dall'inizio del foro.
Muratura mista.

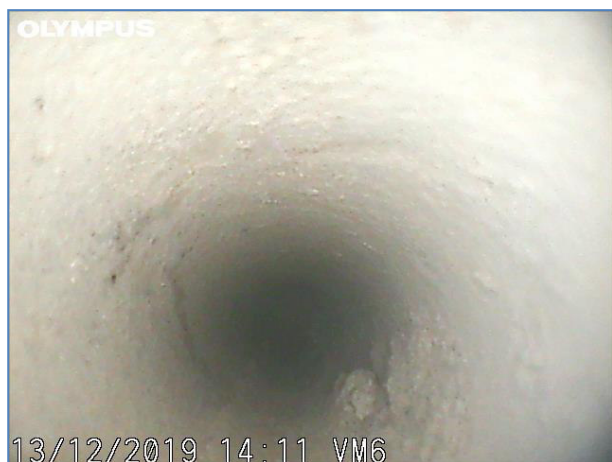
Immagine a **55 cm** dall'inizio del foro.
Muratura mista.

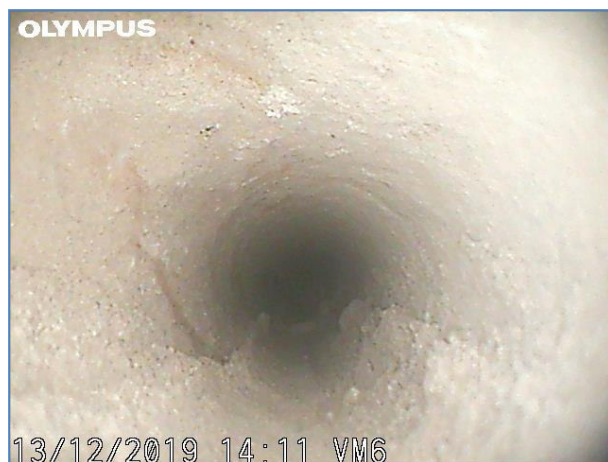
Immagine a **50 cm** dall'inizio del foro.
Muratura mista.

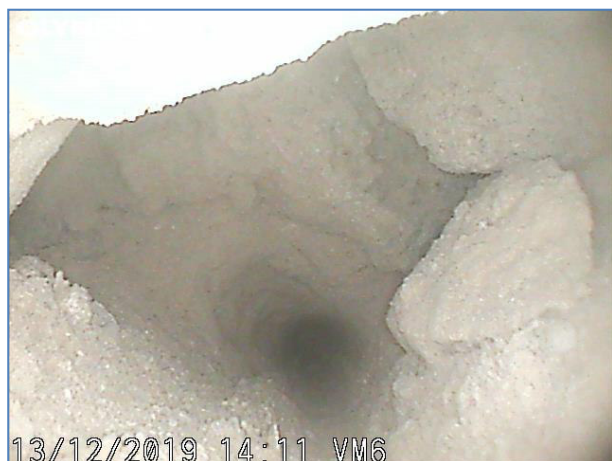
Immagine a **45 cm** dall'inizio del foro.
Muratura mista.

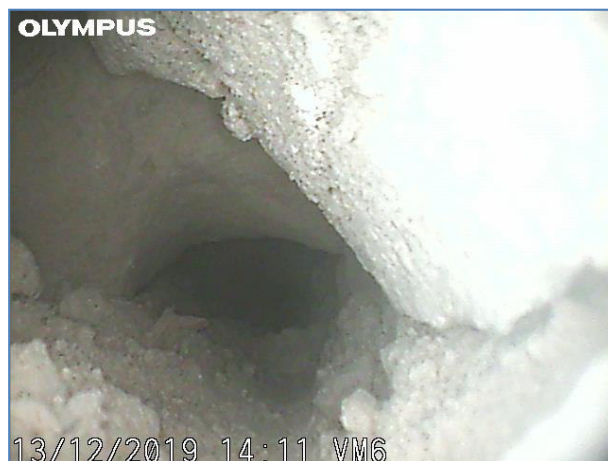
Immagine a **40 cm** dall'inizio del foro.
Muratura mista.

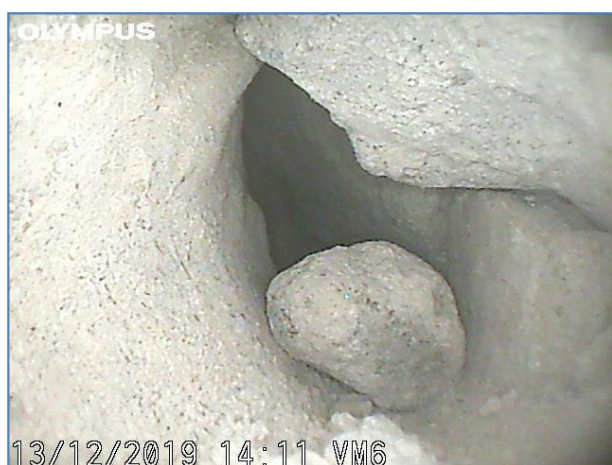
Immagine a **35 cm** dall'inizio del foro.
Muratura mista.

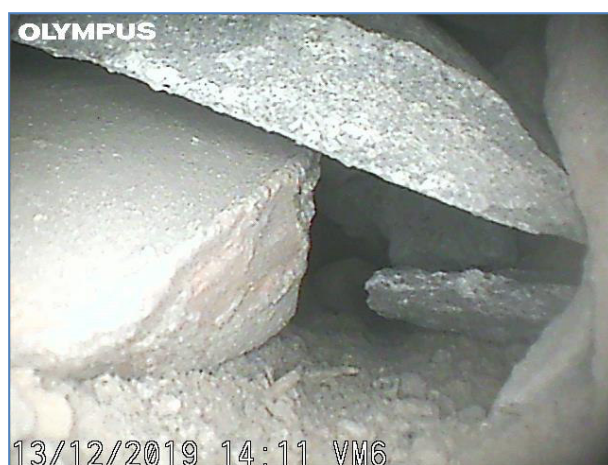
Immagine a **30 cm** dall'inizio del foro.
Muratura mista.
