COMUNE DI MONTONE

VERIFICA DELLA VULNERABILITA' SISMICA E INTERVENTI DI MIGLIORAMENTO SISMICO "PALAZZO COMUNALE"

Elaborato		PIANO DELLE INDAGINI				
I.03		Report sulle indagini eseguite dal laboratorio prove "UNILAB SPERIMENTAZIONE"				
		File: I.03_e01		Layout: I.03		
ed.	data	motivo	redatto	verificato	approvato	autorizzato
01	18/12/2019	Emissione e Consegna	UNILAB	UNILAB	UNILAB	PM
02						
03						
STUDIO MARCUCCI E ASSOCIATI ing. Paolo Marcucci - arch. Gianluca Sforna - ing. Maurizio Spigarelli - ing. Luigi Rossi - ing. Learco Boccali via S.Apollinare 4 - 06081 ASSISI (PG) - 075/812945 - fax. 075/813757 - e-mail: posta@marcucciassociati.it						
Questo documento è di proprietà esclusiva. E' proibita la riproduzione anche parziale. La proprietà tutelerà i suoi diritti in termini di legge.

Rapporto di prova n° 256 / 19

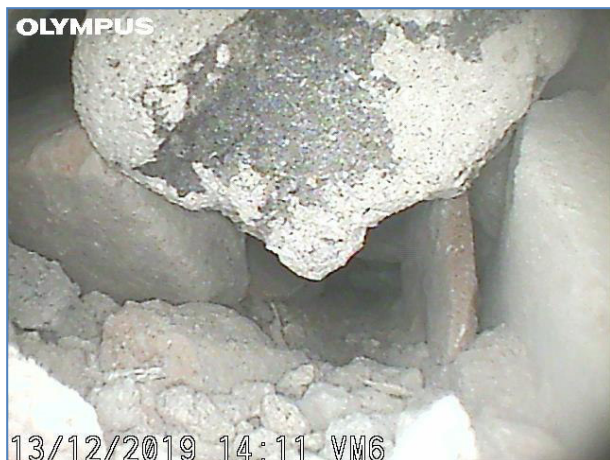
Immagine a **25 cm** dall'inizio del foro.
Muratura mista.

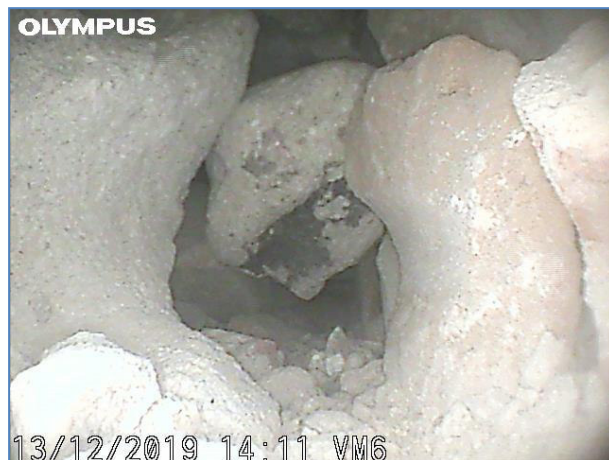
Immagine a **20 cm** dall'inizio del foro.
Muratura mista.

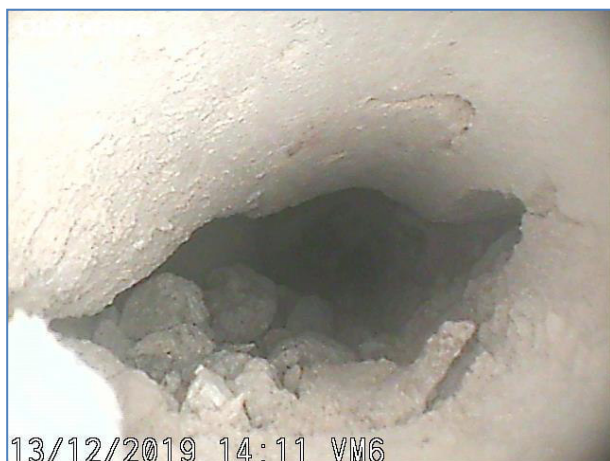
Immagine a **15 cm** dall'inizio del foro.
Muratura mista.

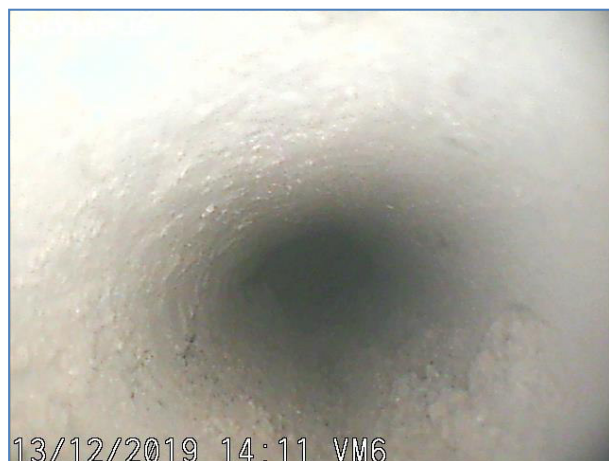
Immagine a **10 cm** dall'inizio del foro.
Muratura mista.

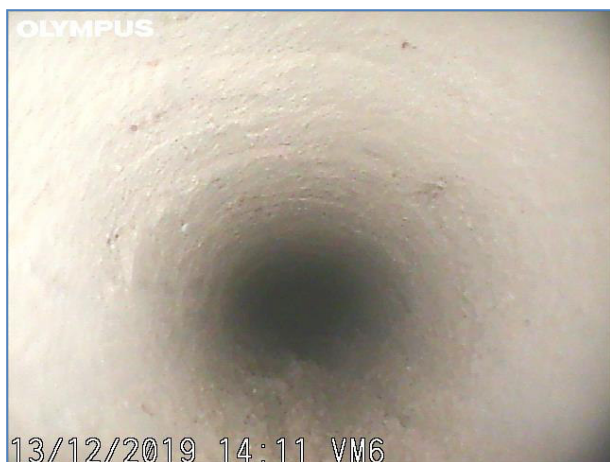
Immagine a **5 cm** dall'inizio del foro.
Muratura mista.

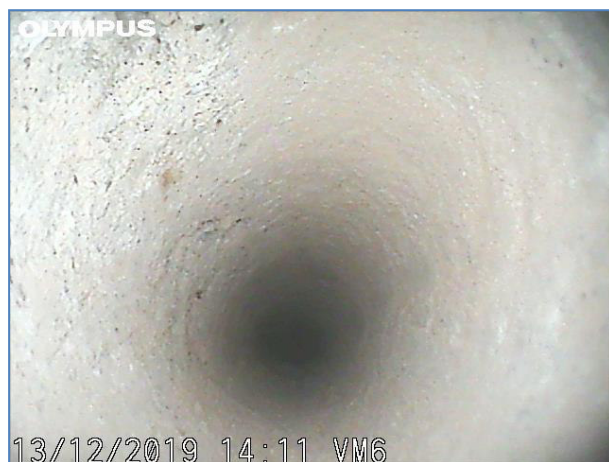
Immagine a **0 cm** dall'inizio del foro.
Intonaco e muratura mista.

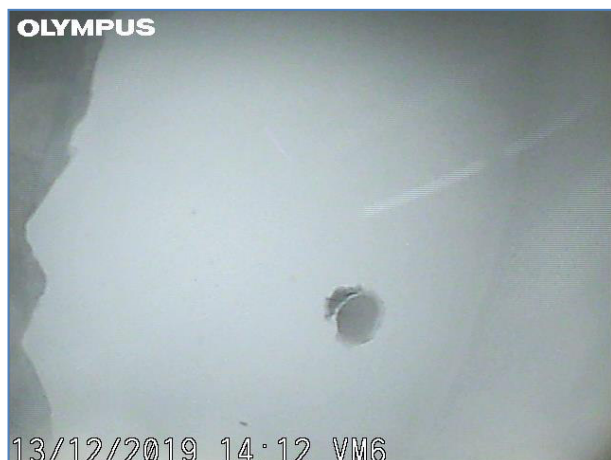
Esterno del foro.

Conclusioni: Si è indagato il foro per una profondità di 68 cm. La muratura è costituita da elementi lapidei, mattoni in laterizio e malta. Si notano, a varie profondità, dei vuoti causati dall'assenza di malta. È presente l'intonaco per 2,5 cm nella parte iniziale del foro e per 1,5 cm nella parte finale.

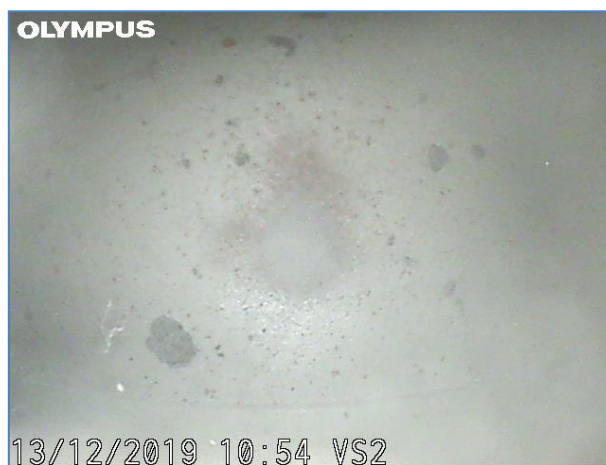
Immagine a **28 cm** dall'inizio del foro.
Vuoto.

Conclusioni: Si è indagato il foro per una profondità di 28 cm. Si nota, da 0 cm a 11 cm di profondità, il pavimento e il massetto, da 11 cm a 15 cm un elemento in laterizio, da 15 cm a 24 cm vuoto e da 24 a 28 cm un elemento in laterizio.

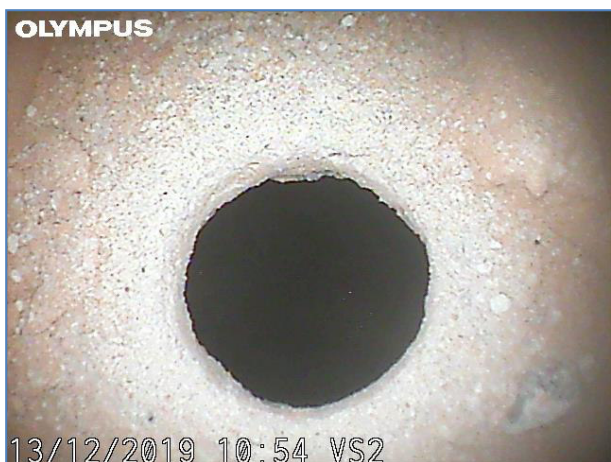
Immagine a **25 cm** dall'inizio del foro.
Elemento in laterizio.

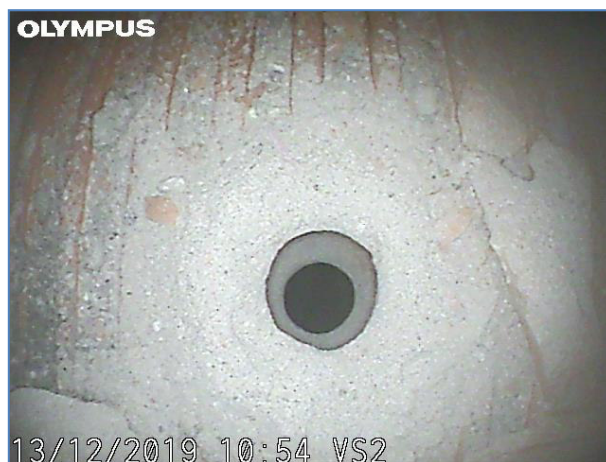
Immagine a **20 cm** dall'inizio del foro.
Vuoto.

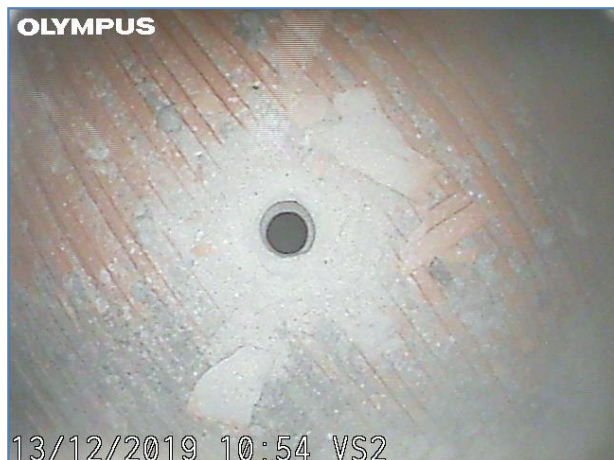
Immagine a **15 cm** dall'inizio del foro.
Vuoto.

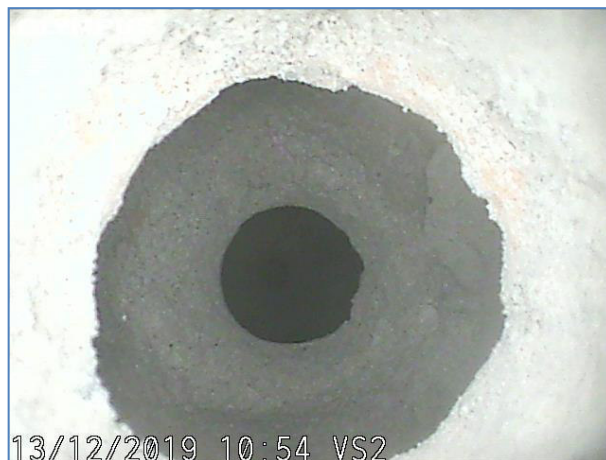
Immagine a **10 cm** dall'inizio del foro.
Massetto e elemento in laterizio.

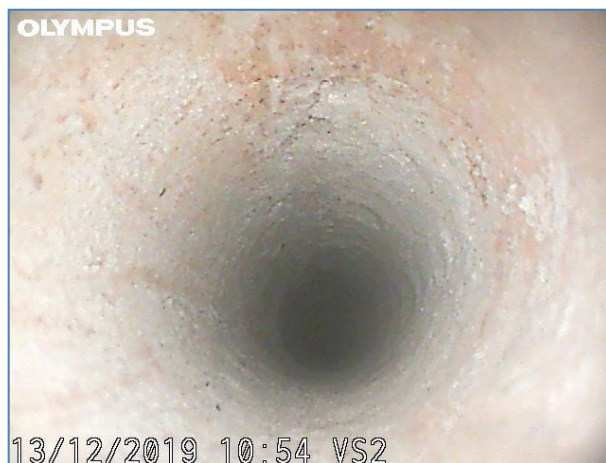
Immagine a **0 cm** dall'inizio del foro.
Pavimento e massetto.

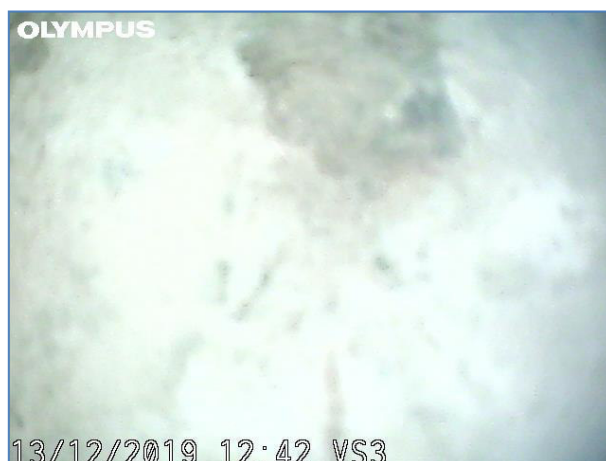
Immagine a **19 cm** dall'inizio del foro.
Cls compatto.

Conclusioni: Si è indagato il foro per una profondità di 19 cm. Si nota, da 0 cm a 1,5 cm di profondità, l'intonaco, da 1,5 cm a 7,5 cm un elemento in laterizio, da 7,5 cm a 9,5 cm cls, da 9,5 a 15,5 un elemento in laterizio e, oltre, cls compatto.

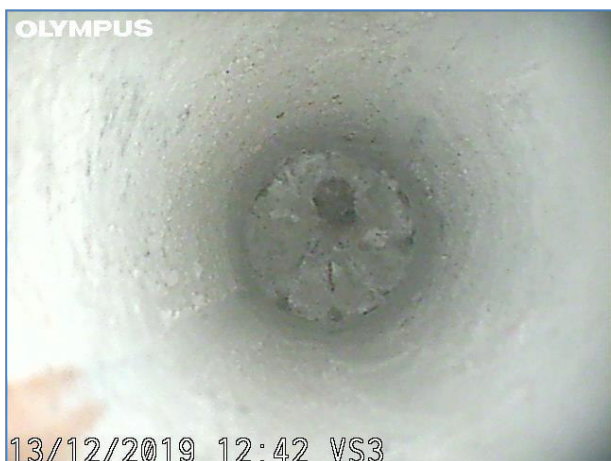
Immagine a **15 cm** dall'inizio del foro.
Cls compatto.

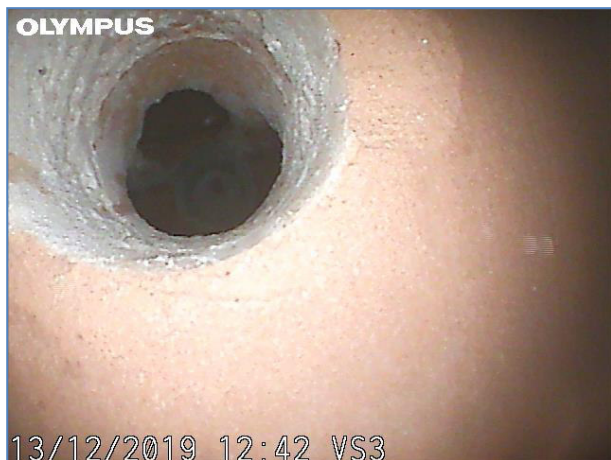
Immagine a **5 cm** dall'inizio del foro.
Elemento in laterizio e cls.

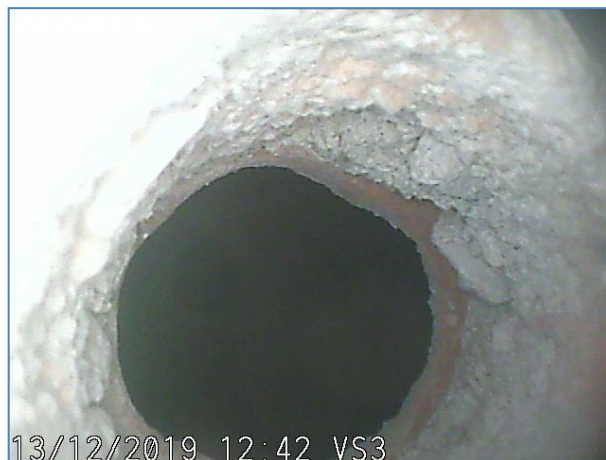
Immagine a **0 cm** dall'inizio del foro.
Intonaco e elemento in laterizio.

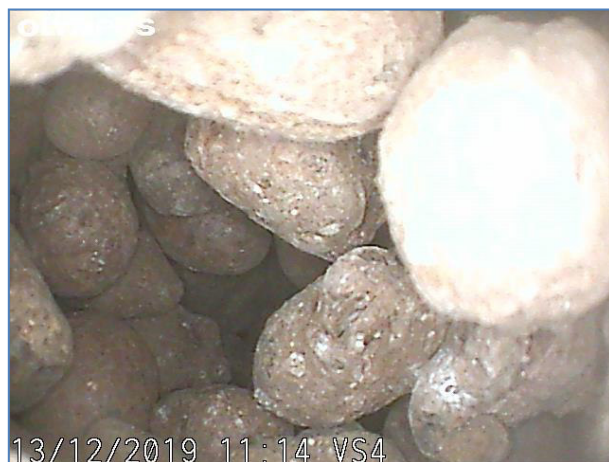
Immagine a **5 cm** dall'inizio del foro.
Argilla espansa.

Conclusioni: Si è indagato il foro per una profondità di 5 cm. Si nota, da 0 cm a 0,5 cm di profondità, l'intonaco, da 0,5 cm a 5 cm un elemento in laterizio e, oltre, argilla espansa.

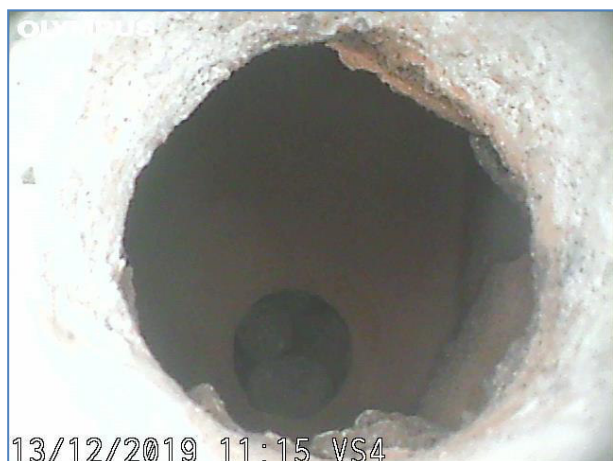
Immagine a **0 cm** dall'inizio del foro.
Intonaco e elemento in laterizio.

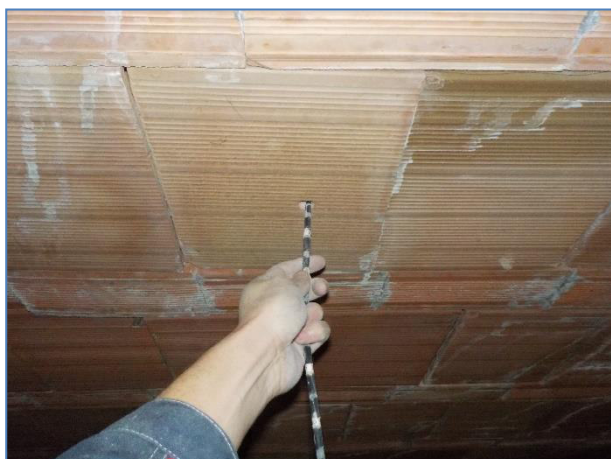
Immagine a **22 cm** dall'inizio del foro.
Massetto.

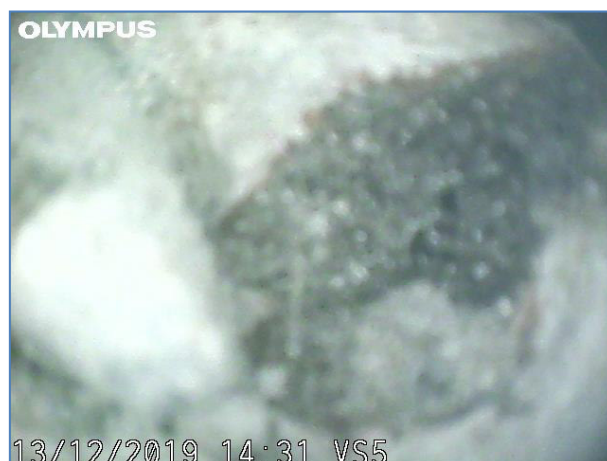
Immagine a **20 cm** dall'inizio del foro.
Cls compatto.

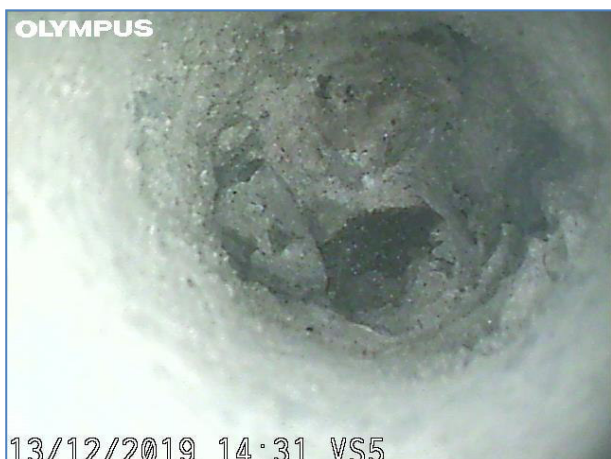
Immagine a **15 cm** dall'inizio del foro.
Elemento in laterizio.

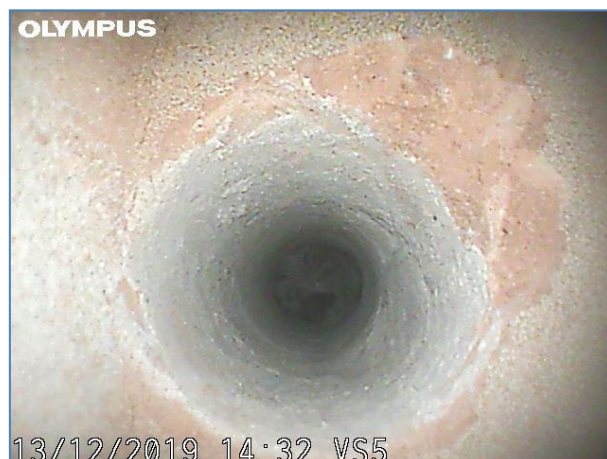
Immagine a **10 cm** dall'inizio del foro.
Elemento in laterizio e cls.

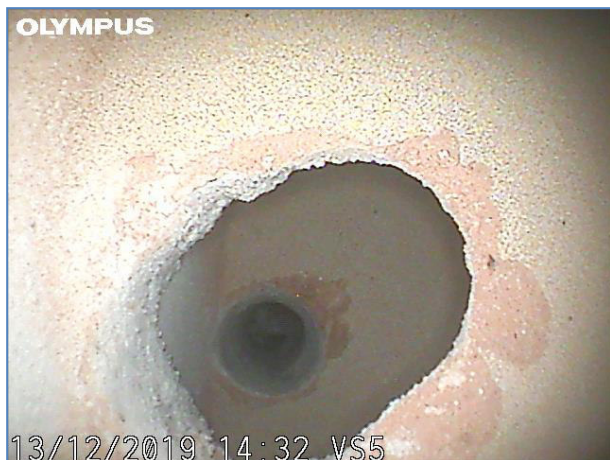
Immagine a **5 cm** dall'inizio del foro.
Elemento in laterizio.

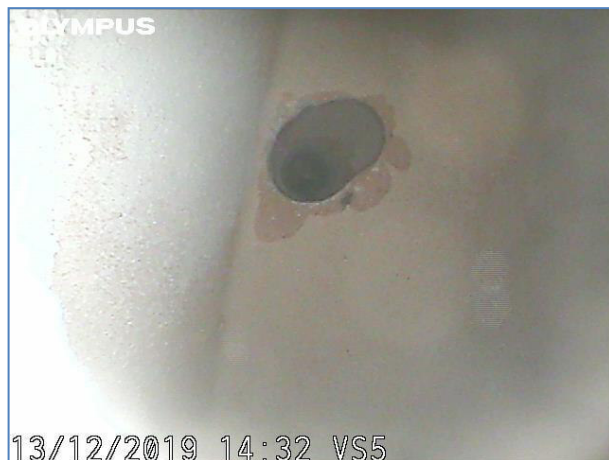
Immagine a **0 cm** dall'inizio del foro.
Elemento in laterizio.

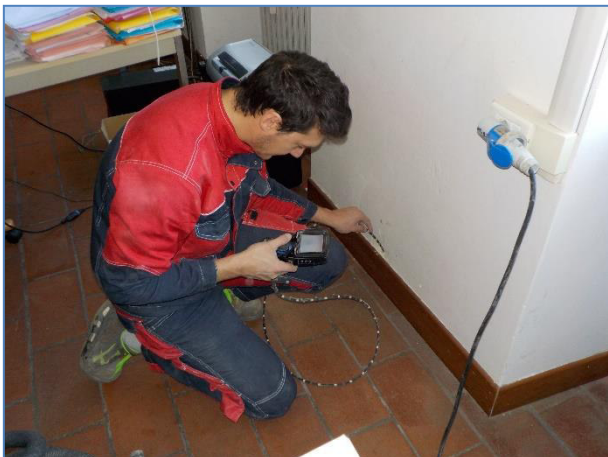
Immagine a **55 cm** dall'inizio del foro.
Muratura mista.

Conclusioni: Si è indagato il foro inclinato di 17° rispetto alla verticale per una profondità di 55 cm. Si nota, da 0 cm a 22 cm di profondità, muratura mista, da 22 a 27,5 cm cls compatto e al di sotto muratura mista. All'interno della muratura si notano, a varie profondità, dei vuoti causati dall'assenza di malta.

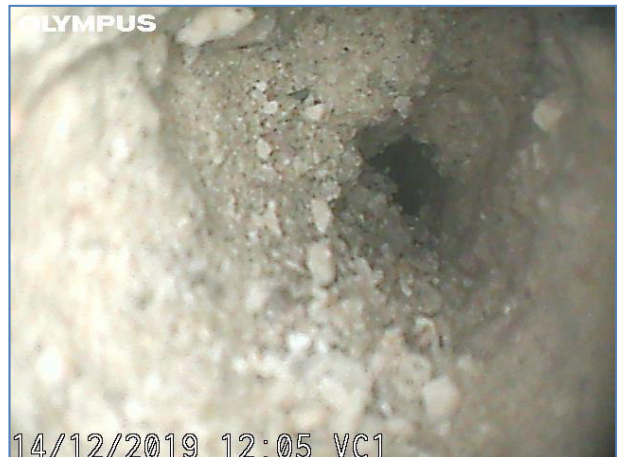
Immagine a **50 cm** dall'inizio del foro.
Muratura mista.

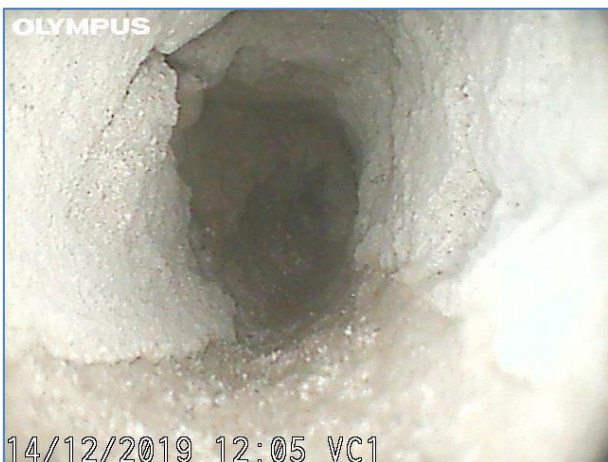
Immagine a **45 cm** dall'inizio del foro.
Muratura mista.

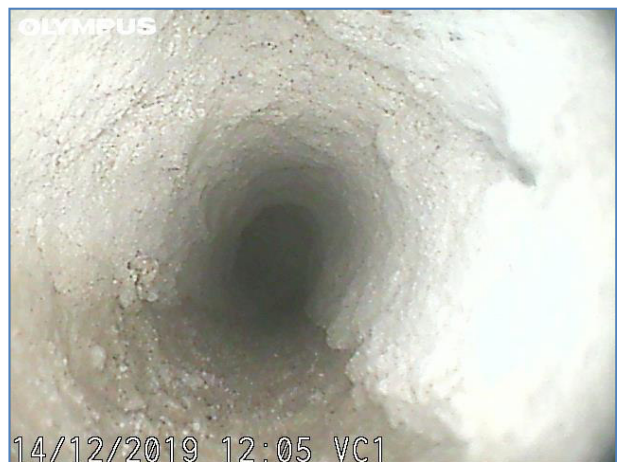
Immagine a **40 cm** dall'inizio del foro.
Muratura mista.

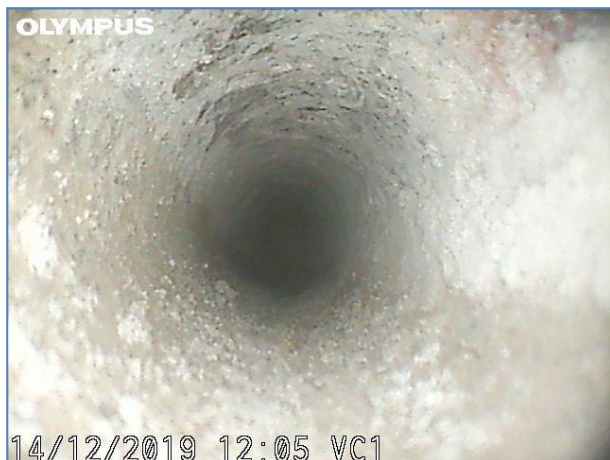
Immagine a **35 cm** dall'inizio del foro.
Muratura mista.

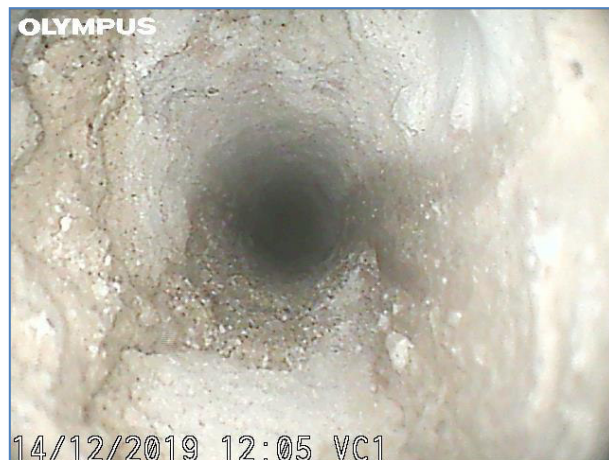
Immagine a **30 cm** dall'inizio del foro.
Muratura mista.

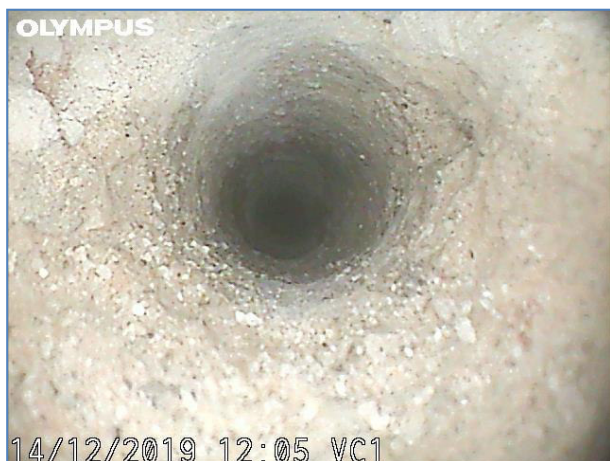
Immagine a **25 cm** dall'inizio del foro.
Cls compatto.

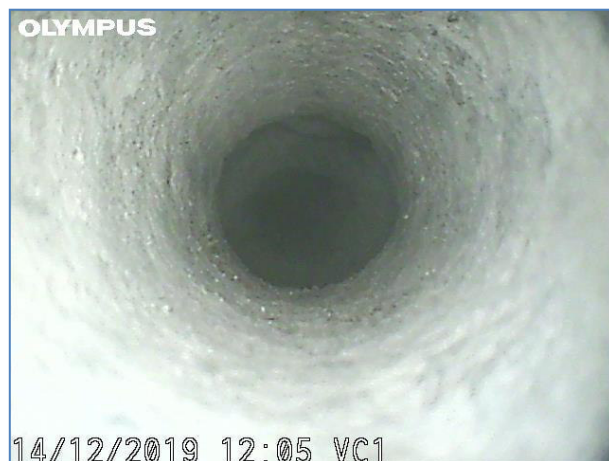
Immagine a **20 cm** dall'inizio del foro.
Muratura mista e cls compatto.

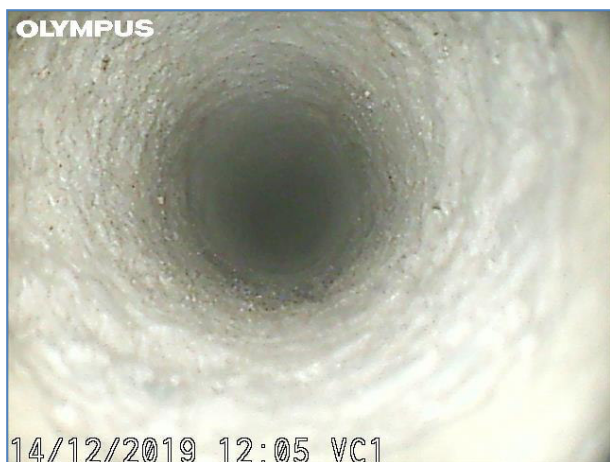
Immagine a **15 cm** dall'inizio del foro.
Muratura mista.

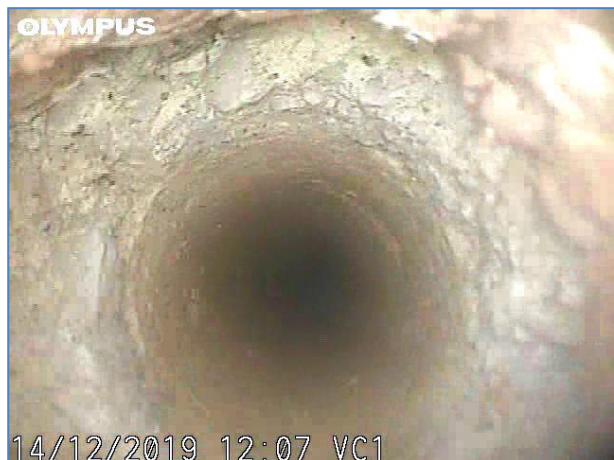
Immagine a **5 cm** dall'inizio del foro.
Muratura mista.

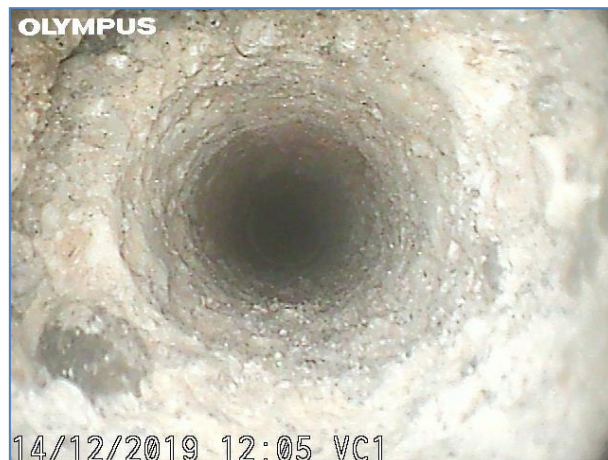
Immagine a **0 cm** dall'inizio del foro.
Intonaco.

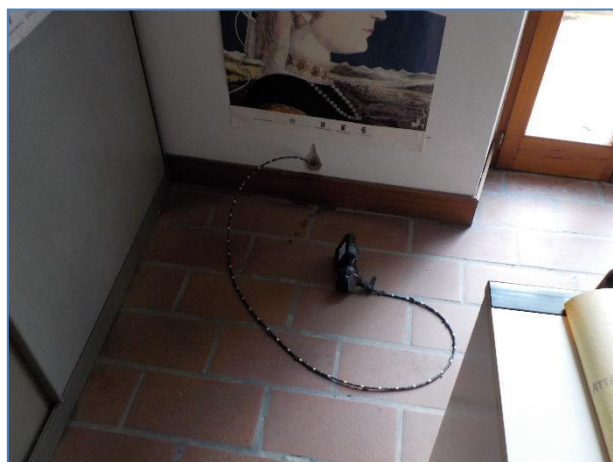
Immagine a **65 cm** dall'inizio del foro.
Muratura mista.

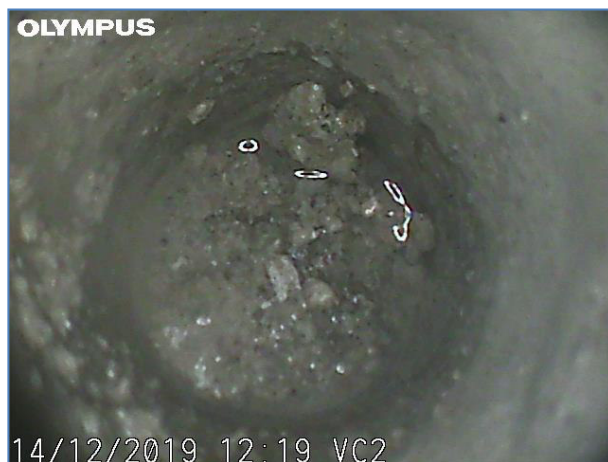
Immagine a **60 cm** dall'inizio del foro.
Muratura mista.

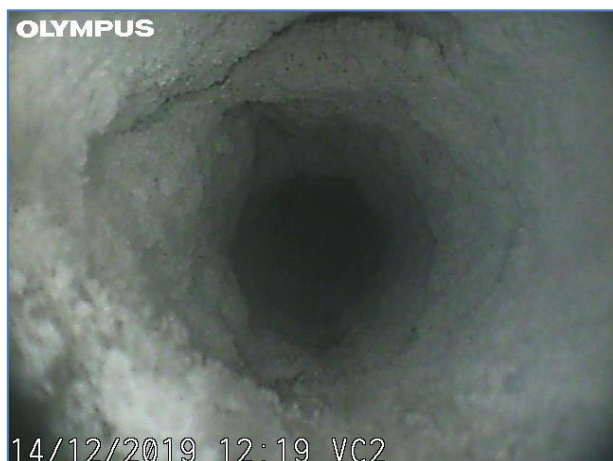
Immagine a **55 cm** dall'inizio del foro.
Muratura mista.

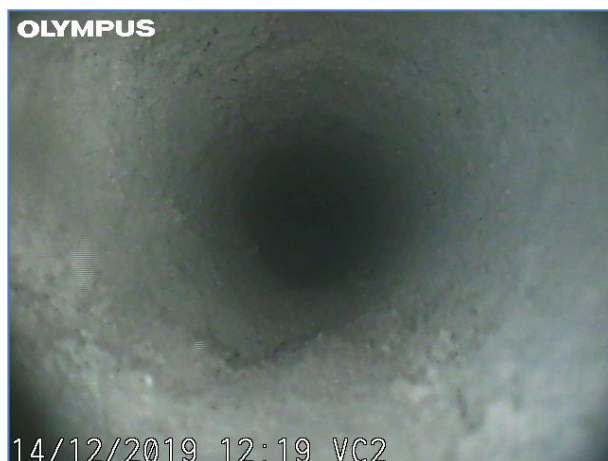
Immagine a **50 cm** dall'inizio del foro.
Muratura mista.

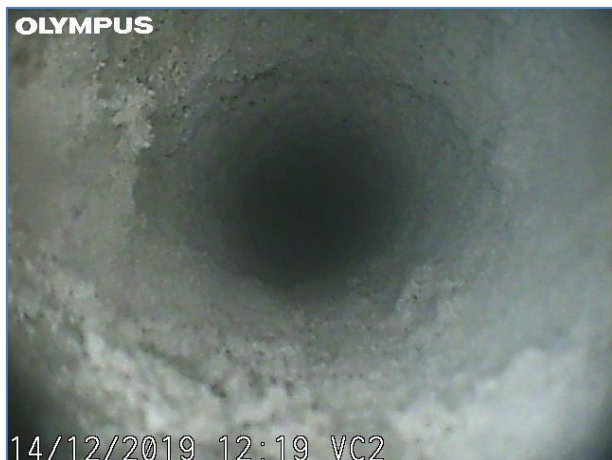
Immagine a **45 cm** dall'inizio del foro.
Muratura mista.

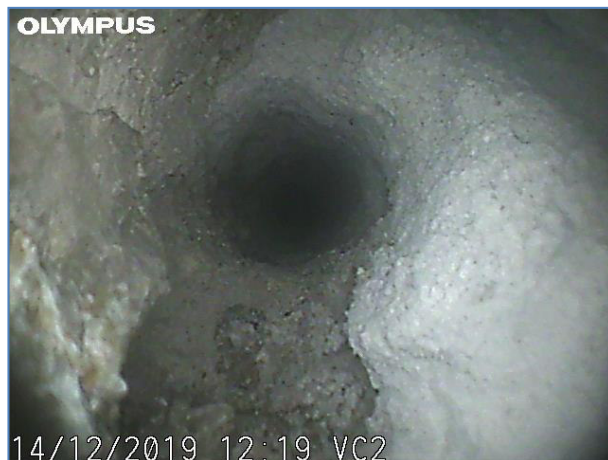
Immagine a **40 cm** dall'inizio del foro.
Cls compatto.

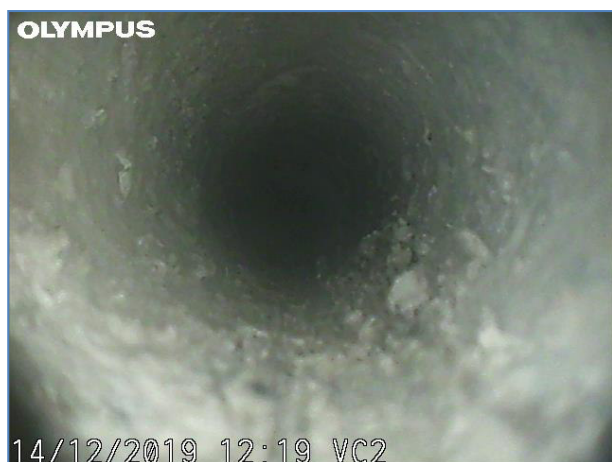
Immagine a **35 cm** dall'inizio del foro.
Cls compatto.

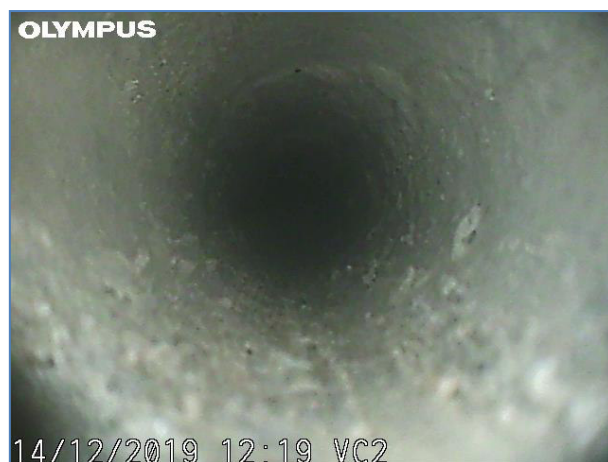
Immagine a **30 cm** dall'inizio del foro.
Cls compatto.

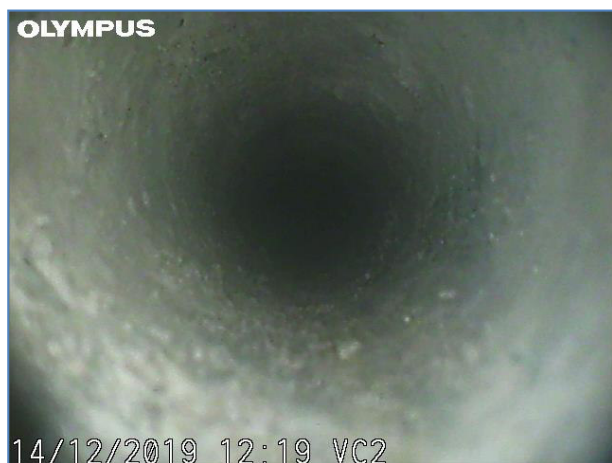
Immagine a **25 cm** dall'inizio del foro.
Muratura mista e cls compatto.

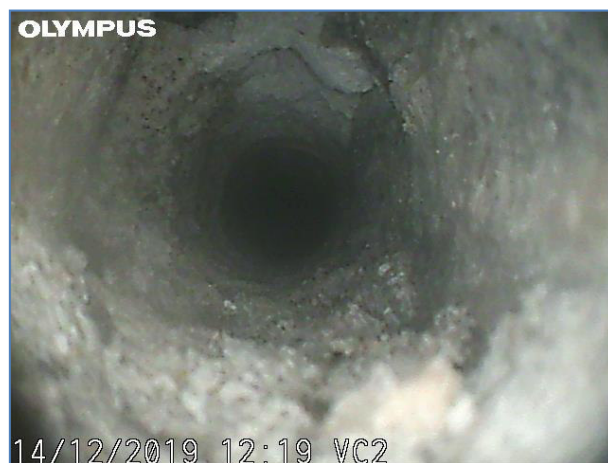
Immagine a **20 cm** dall'inizio del foro.
Muratura mista.

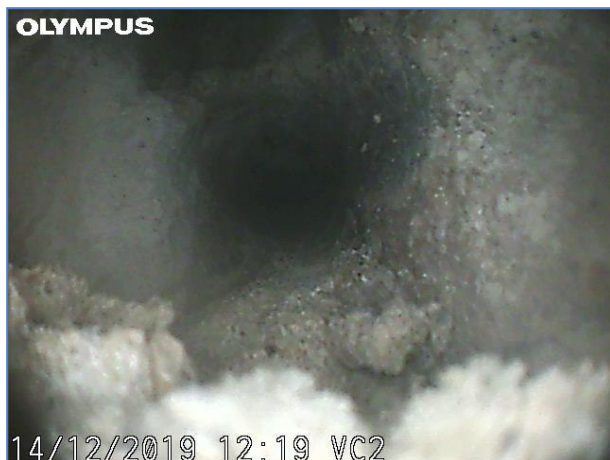
Immagine a **15 cm** dall'inizio del foro.
Muratura mista.

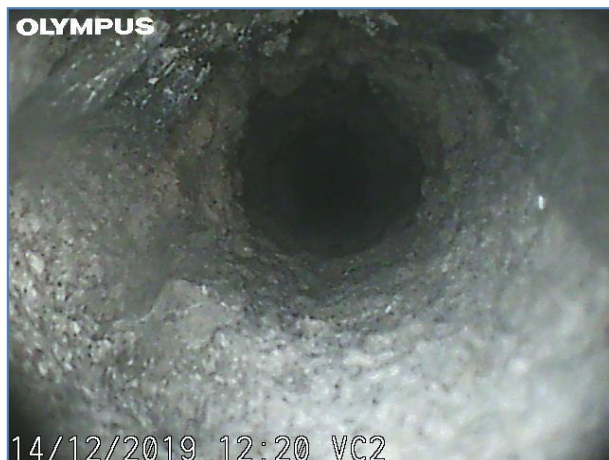
Immagine a **10 cm** dall'inizio del foro.
Muratura mista.

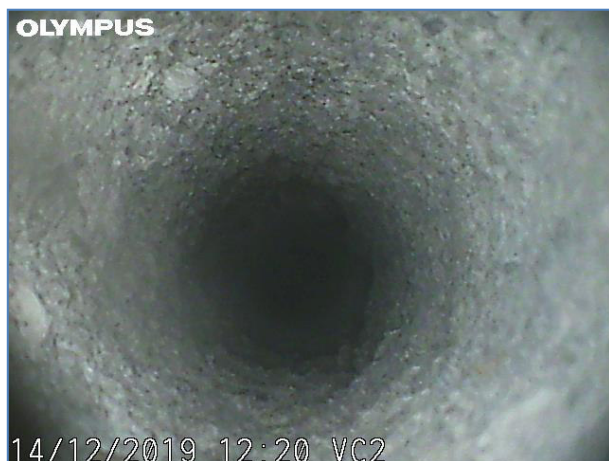
Immagine a **5 cm** dall'inizio del foro.
Muratura mista.

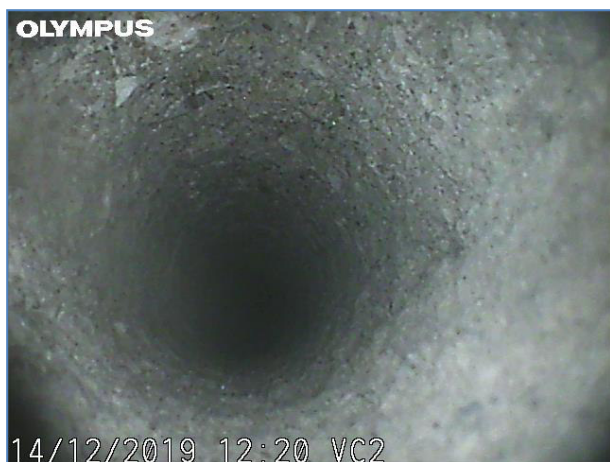
Immagine a **0 cm** dall'inizio del foro.
Intonaco.

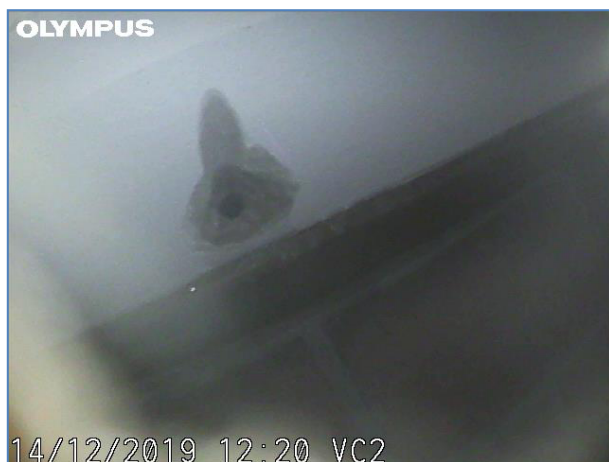
Esterno del foro.

Conclusioni: Si è indagato il foro inclinato di 17° rispetto alla verticale per una profondità di 65 cm. Si nota, da 0 cm a 28 cm di profondità, muratura mista, da 28 a 45 cm cls compatto e al di sotto muratura mista. All'interno della muratura si notano, a varie profondità, dei vuoti causati dall'assenza di malta.

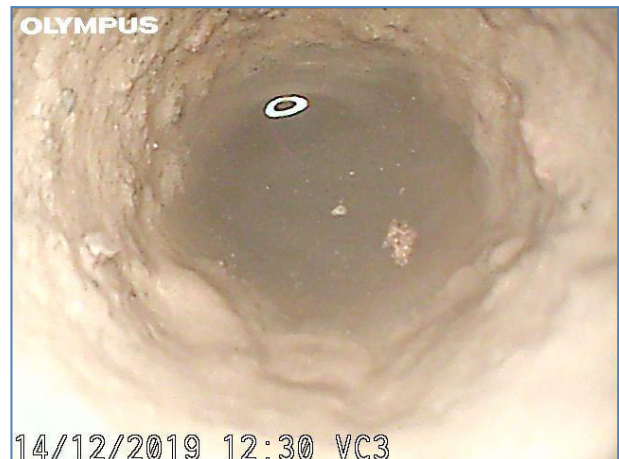
14/12/2019 12:30 VC3

Immagine a **55 cm** dall'inizio del foro.
Muratura mista.

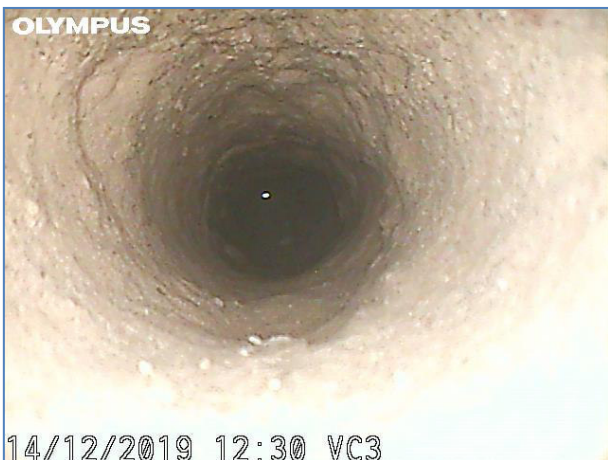
14/12/2019 12:30 VC3

Immagine a **50 cm** dall'inizio del foro.
Muratura mista.

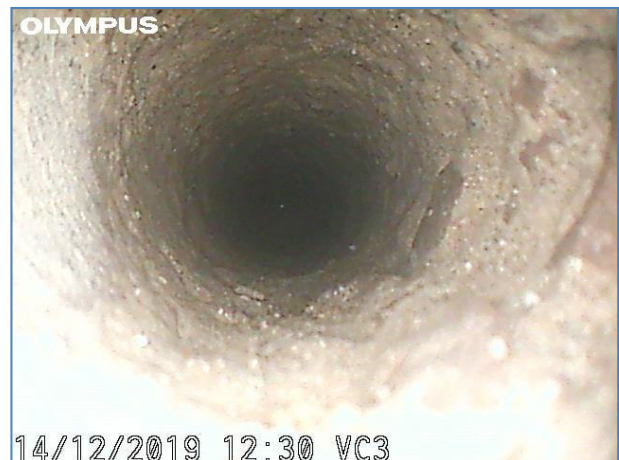
14/12/2019 12:30 VC3

Immagine a **45 cm** dall'inizio del foro.
Muratura mista.

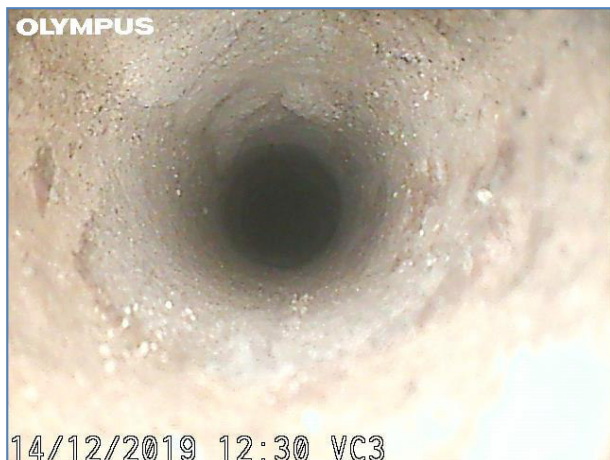
Immagine a **40 cm** dall'inizio del foro.
Muratura mista.

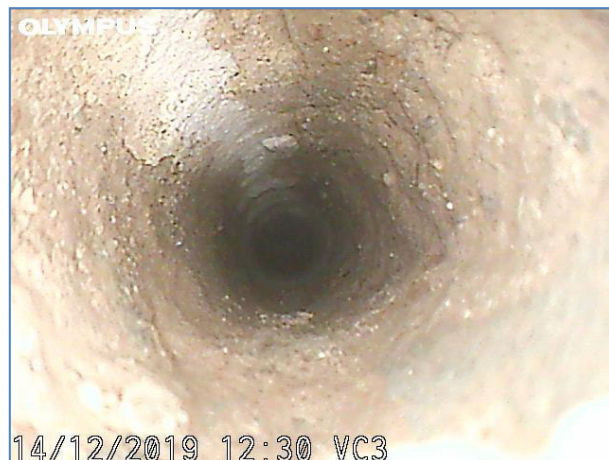
Immagine a **35 cm** dall'inizio del foro.
Muratura mista.

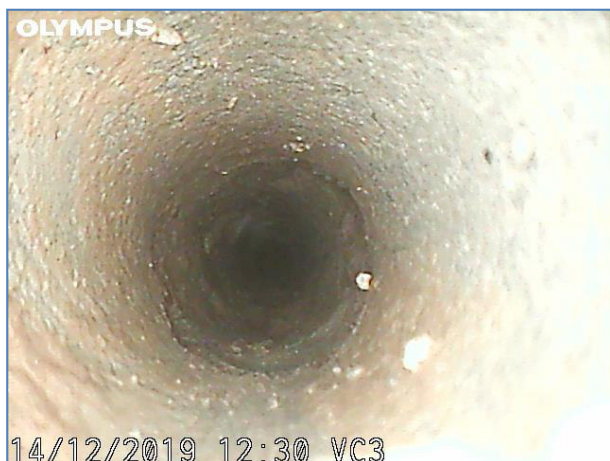
Immagine a **30 cm** dall'inizio del foro.
Cls compatto e muratura mista.

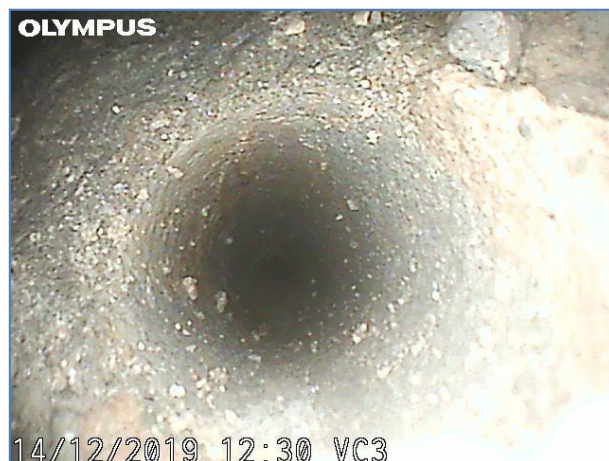
Immagine a **25 cm** dall'inizio del foro.
Cls compatto.

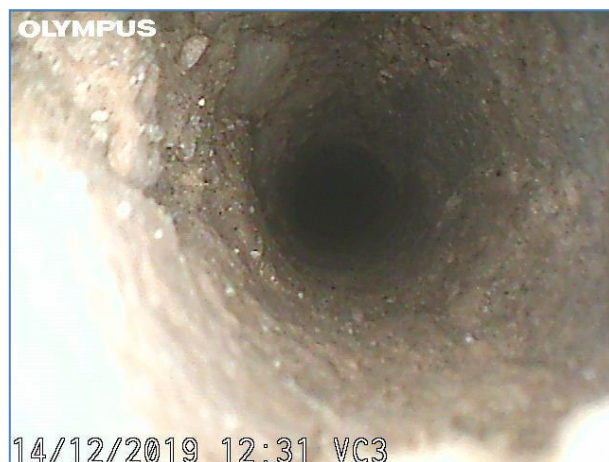
Immagine a **15 cm** dall'inizio del foro.
Muratura mista.

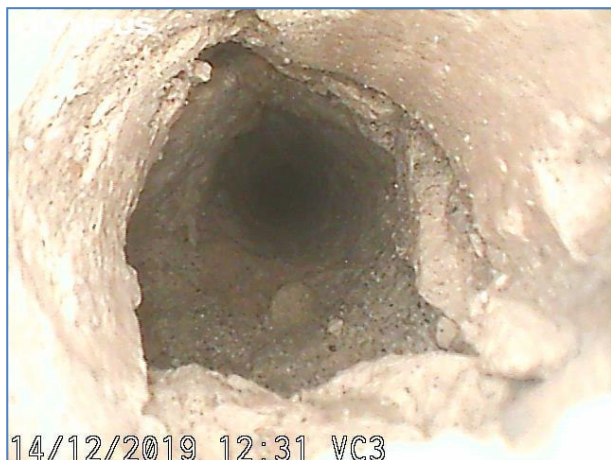
Immagine a **10 cm** dall'inizio del foro.
Muratura mista.

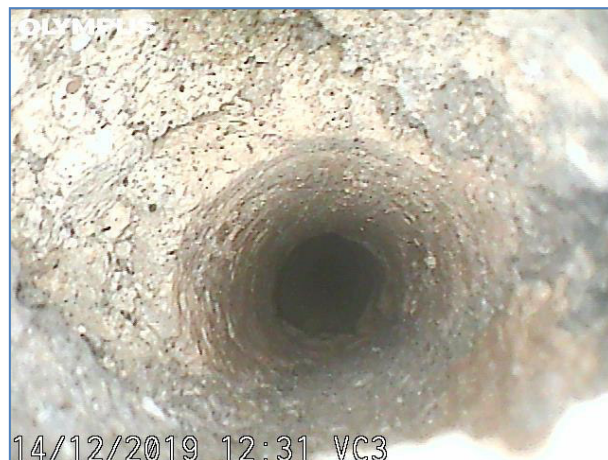
Immagine a **5 cm** dall'inizio del foro.
Muratura mista.

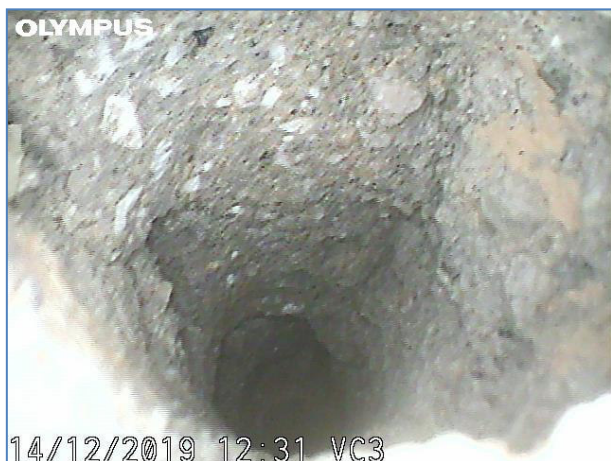
Immagine a **0 cm** dall'inizio del foro.
Intonaco.

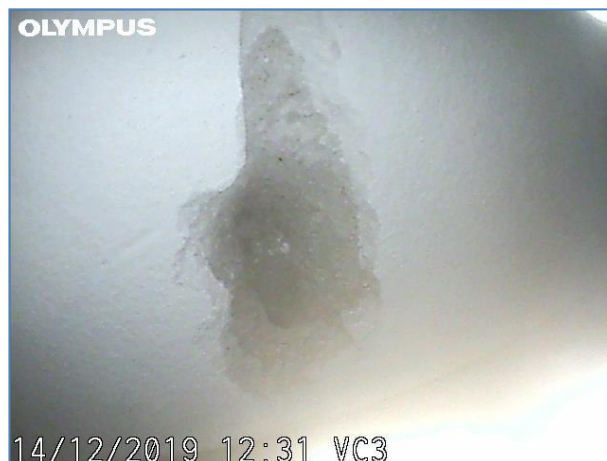
Esterno del foro.

Conclusioni: Si è indagato il foro inclinato di 17° rispetto alla verticale per una profondità di 55 cm. Si nota, da 0 cm a 26 cm di profondità, muratura mista, da 26 a 31 cm cls compatto e al di sotto muratura mista. All'interno della muratura si notano, a varie profondità, dei vuoti causati dall'assenza di malta.

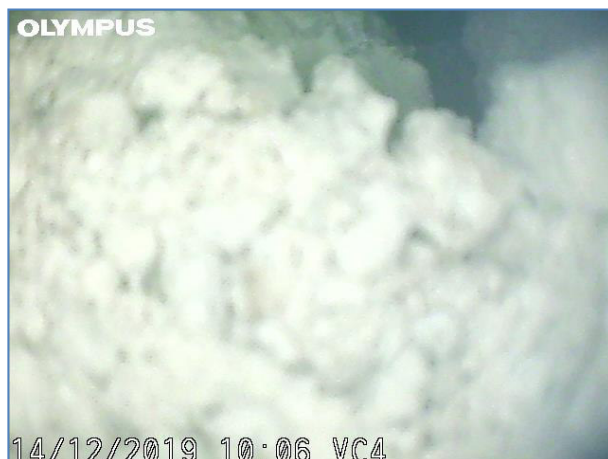
Immagine a **40 cm** dall'inizio del foro.
Muratura mista.

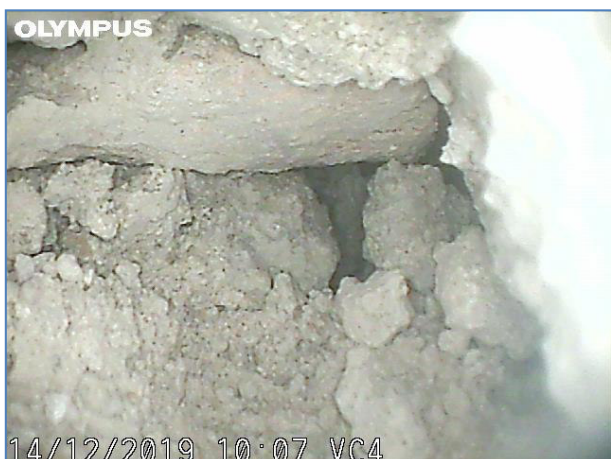
Immagine a **35 cm** dall'inizio del foro.
Muratura mista.

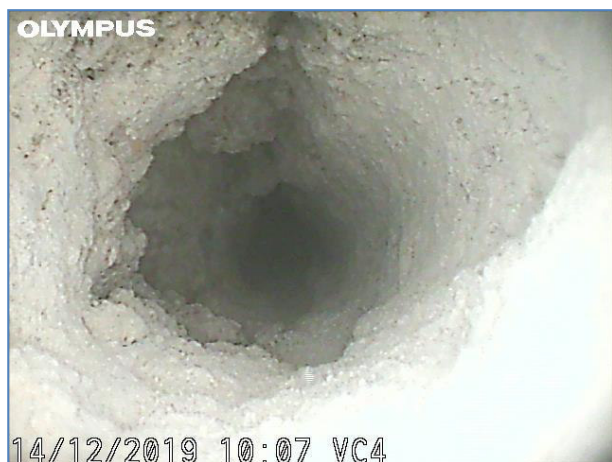
Immagine a **25 cm** dall'inizio del foro.
Muratura mista.

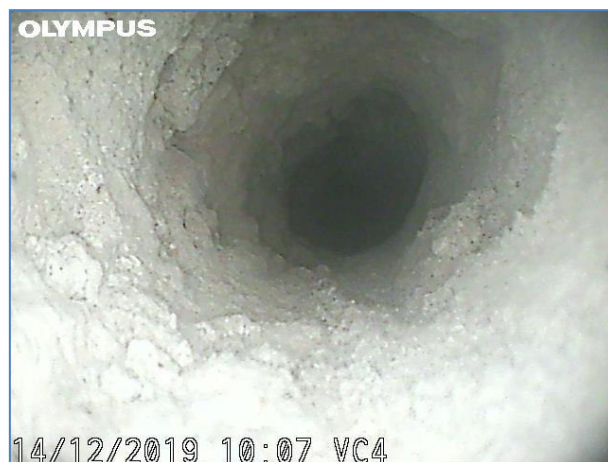
Immagine a **20 cm** dall'inizio del foro.
Muratura mista.

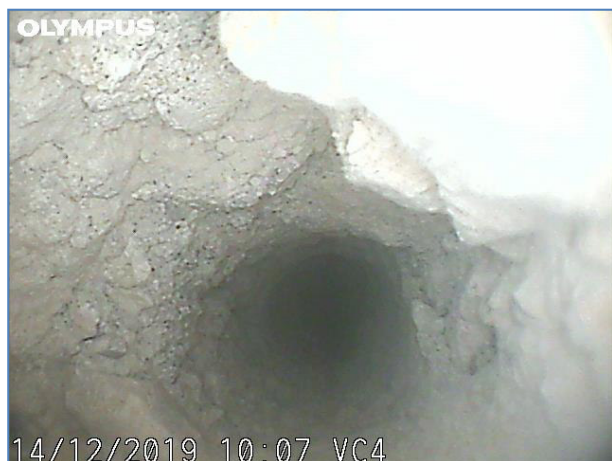
Immagine a **15 cm** dall'inizio del foro.
Cls compatto e muratura mista.

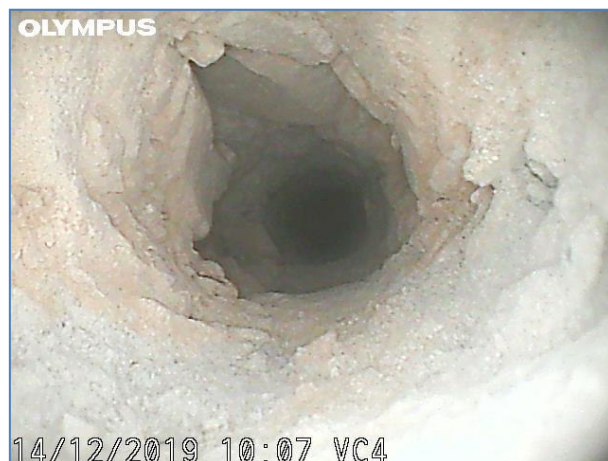
Immagine a **10 cm** dall'inizio del foro.
Cls compatto.

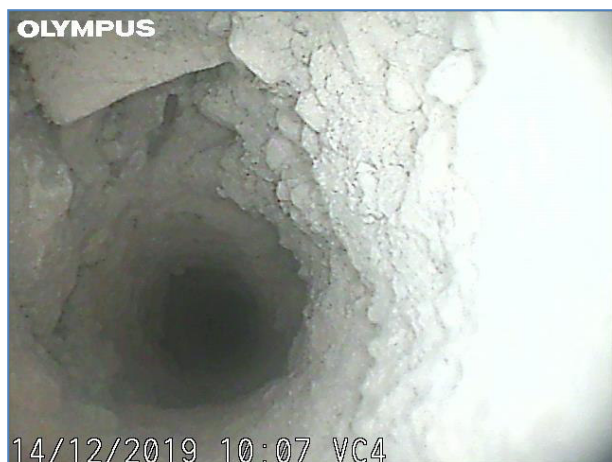
Immagine a **5 cm** dall'inizio del foro.
Muratura mista.

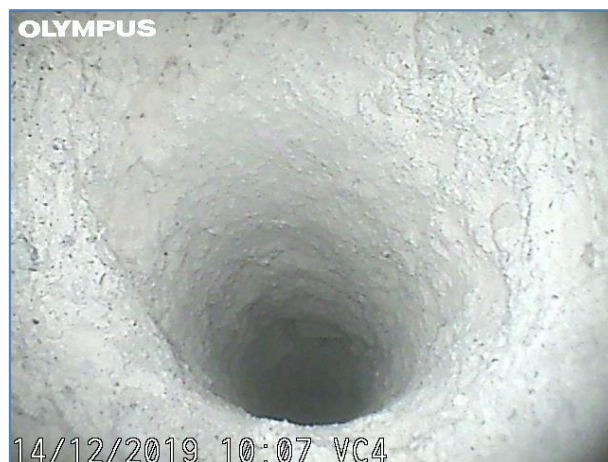
Immagine a **0 cm** dall'inizio del foro.
Muratura mista.

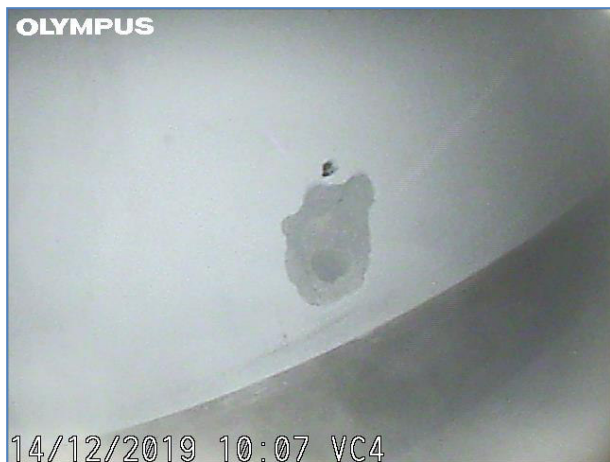
Esterno del foro.

Conclusioni: Si è indagato il foro inclinato di 30° rispetto alla verticale per una profondità di 40 cm. Si nota, per tutta la lunghezza del foro, muratura mista. Sono presenti, a varie profondità all'interno della muratura, dei vuoti causati dall'assenza di malta.

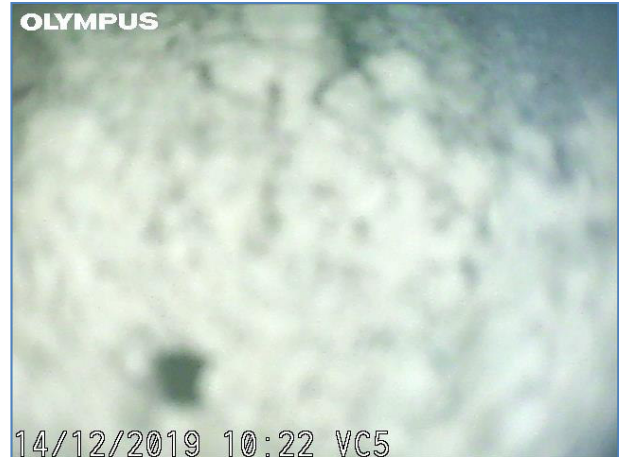
Immagine a **65 cm** dall'inizio del foro.
Muratura mista.

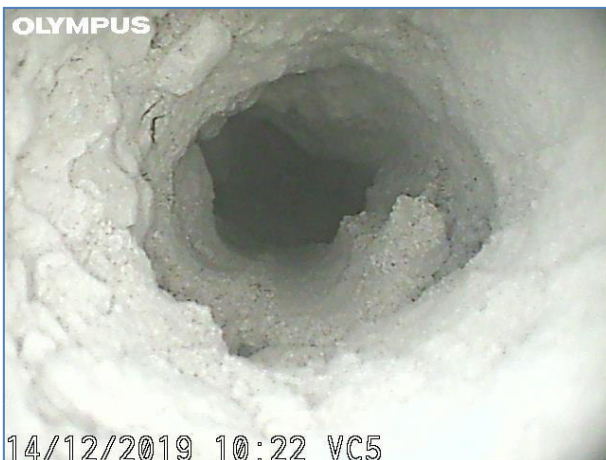
Immagine a **60 cm** dall'inizio del foro.
Muratura mista.

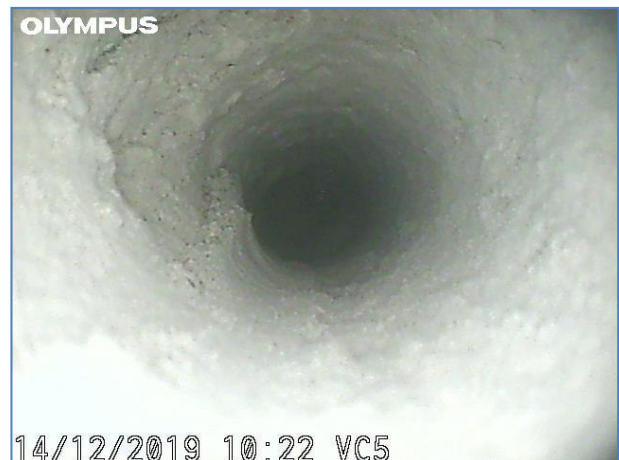
Immagine a **55 cm** dall'inizio del foro.
Muratura mista.
