COMUNE DI MONTONE

VERIFICA DELLA VULNERABILITA' SISMICA E INTERVENTI DI MIGLIORAMENTO SISMICO "PALAZZO COMUNALE"

Elaborato		PIANO DELLE INDAGINI				
I.03		Report sulle indagini eseguite dal laboratorio prove "UNILAB SPERIMENTAZIONE"				
		File: I.03_e01		Layout: I.03		
ed.	data	motivo	redatto	verificato	approvato	autorizzato
01	18/12/2019	Emissione e Consegna	UNILAB	UNILAB	UNILAB	PM
02						
03						
STUDIO MARCUCCI E ASSOCIATI ing. Paolo Marcucci - arch. Gianluca Sforna - ing. Maurizio Spigarelli - ing. Luigi Rossi - ing. Learco Boccali via S.Apollinare 4 - 06081 ASSISI (PG) - 075/812945 - fax. 075/813757 - e-mail: posta@marcucciassociati.it						
Questo documento è di proprietà esclusiva. E' proibita la riproduzione anche parziale. La proprietà tutelerà i suoi diritti in termini di legge.

Rapporto di prova n° 256 / 19

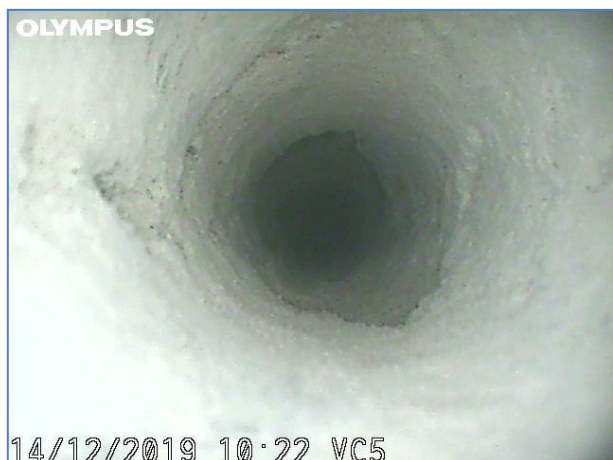
Immagine a **50 cm** dall'inizio del foro.
Muratura mista.

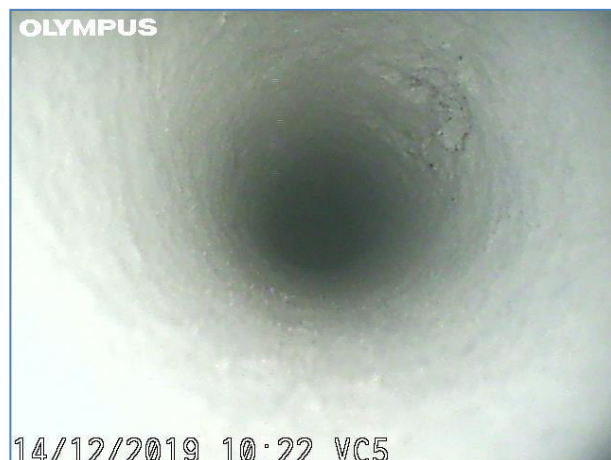
Immagine a **45 cm** dall'inizio del foro.
Muratura mista.

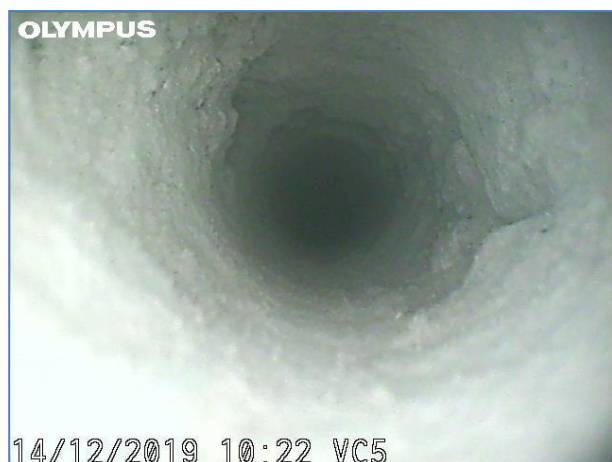
Immagine a **40 cm** dall'inizio del foro.
Muratura mista.

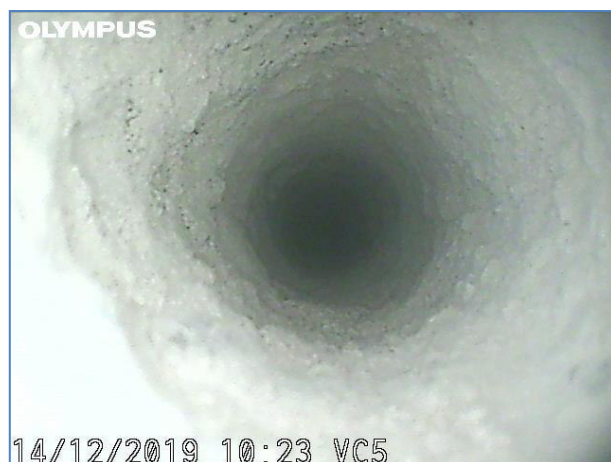
Immagine a **35 cm** dall'inizio del foro.
Muratura mista.

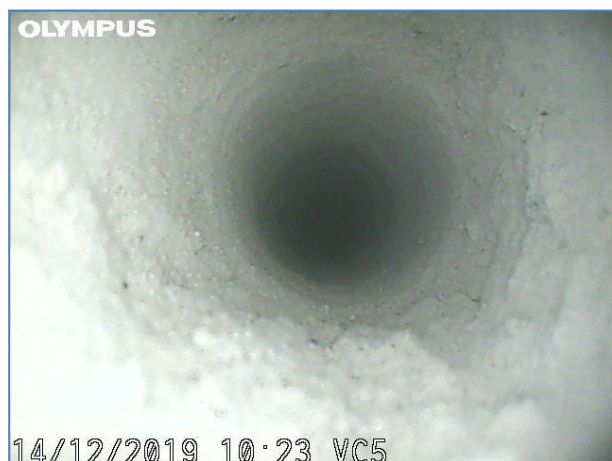
Immagine a **30 cm** dall'inizio del foro.
Muratura mista.

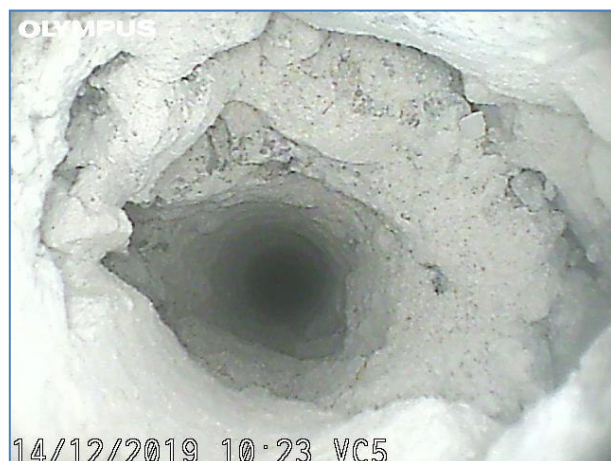
Immagine a **25 cm** dall'inizio del foro.
Muratura mista.

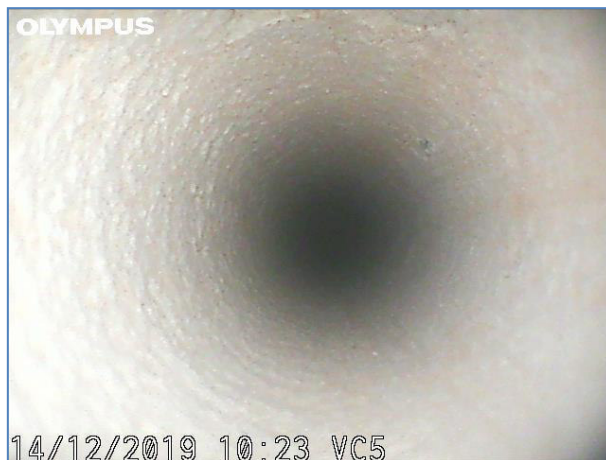
Immagine a **15 cm** dall'inizio del foro.
Muratura mista.

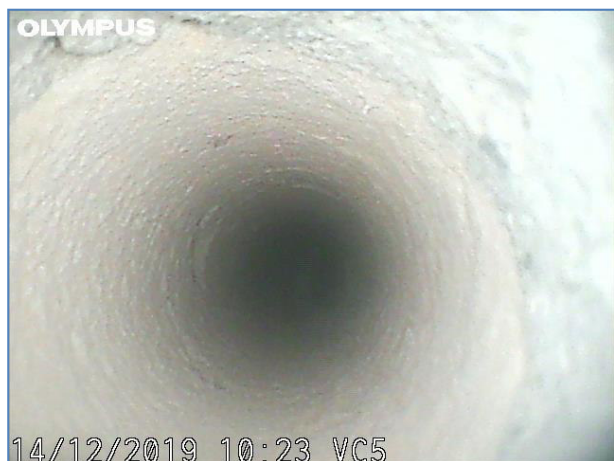
Immagine a **10 cm** dall'inizio del foro.
Muratura mista.

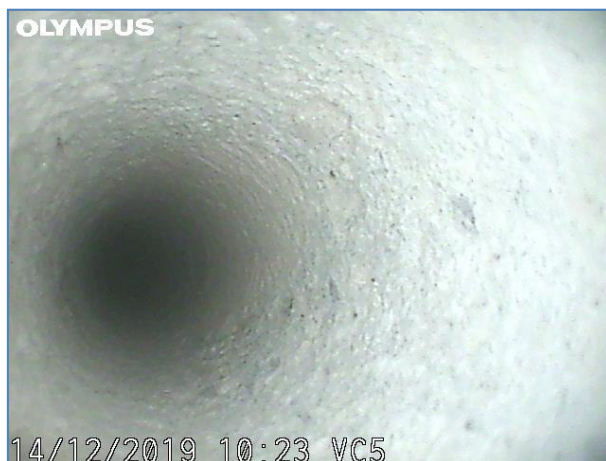
Immagine a **5 cm** dall'inizio del foro.
Muratura mista.

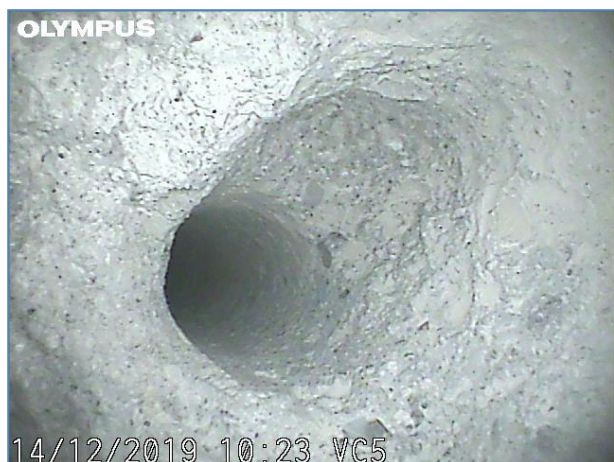
Immagine a **0 cm** dall'inizio del foro.
Intonaco.

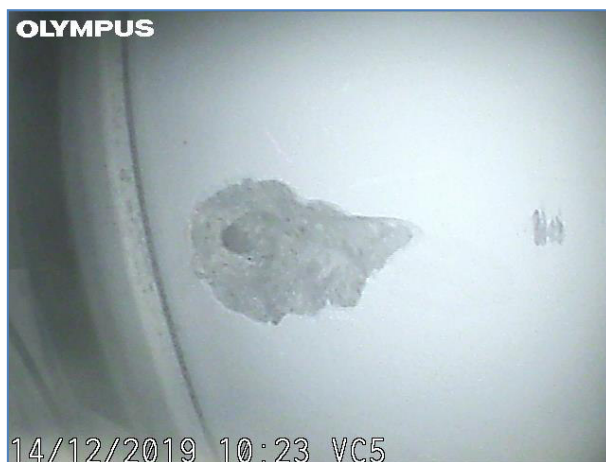
Esterno del foro.

Conclusioni: Si è indagato il foro inclinato di 20° rispetto alla verticale per una profondità di 65 cm. Si nota, per tutta la lunghezza del foro, muratura mista. Sono presenti, a varie profondità all'interno della muratura, dei vuoti causati dall'assenza di malta.

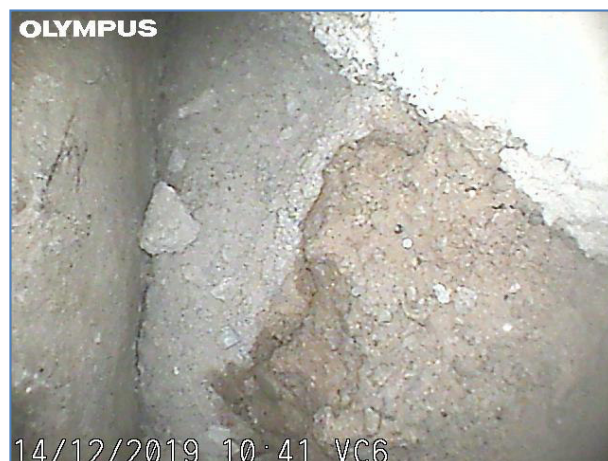
Immagine a **85 cm** dall'inizio del foro.
Muratura mista.

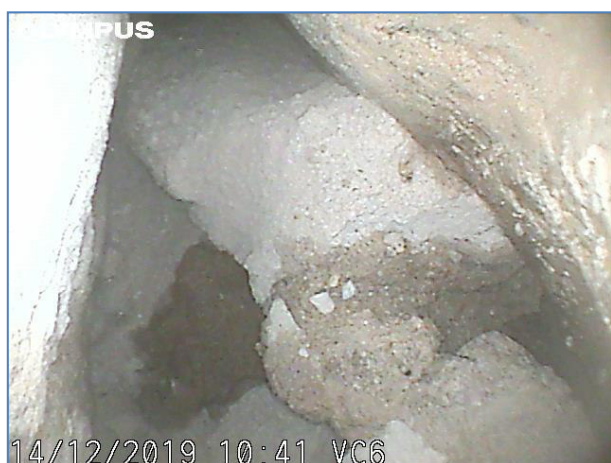
Immagine a **80 cm** dall'inizio del foro.
Muratura mista.

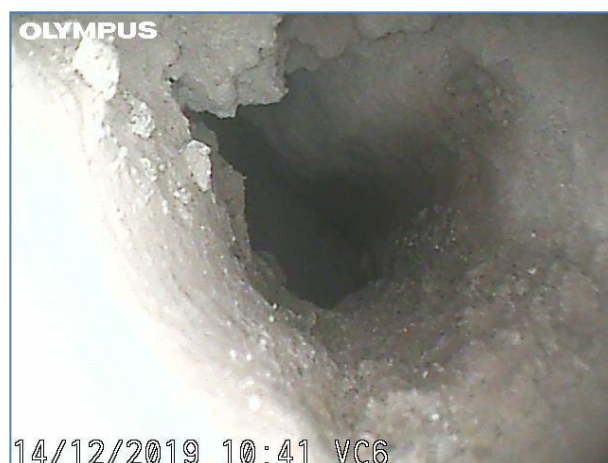
Immagine a **75 cm** dall'inizio del foro.
Muratura mista.

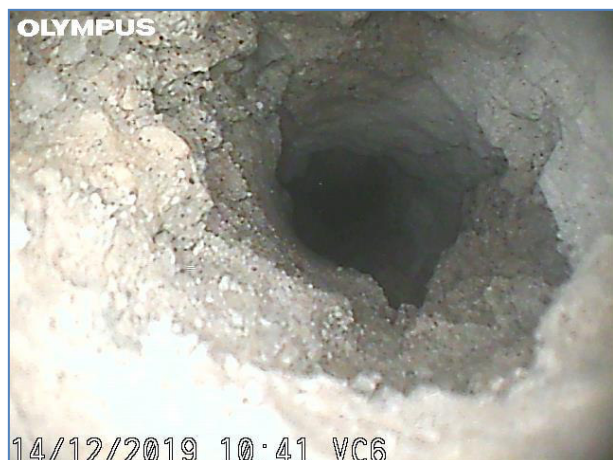
Immagine a **70 cm** dall'inizio del foro.
Muratura mista.

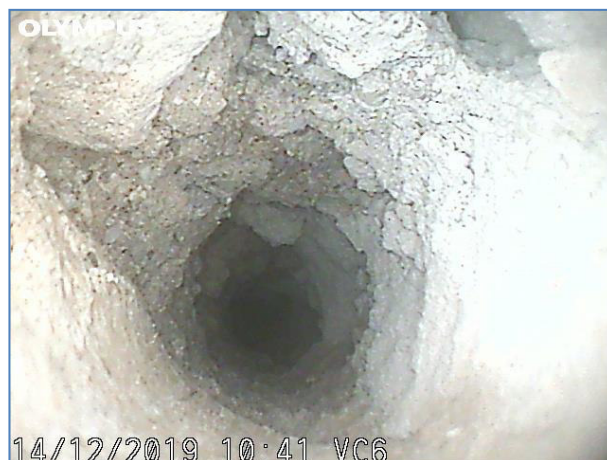
Immagine a **65 cm** dall'inizio del foro.
Muratura mista.

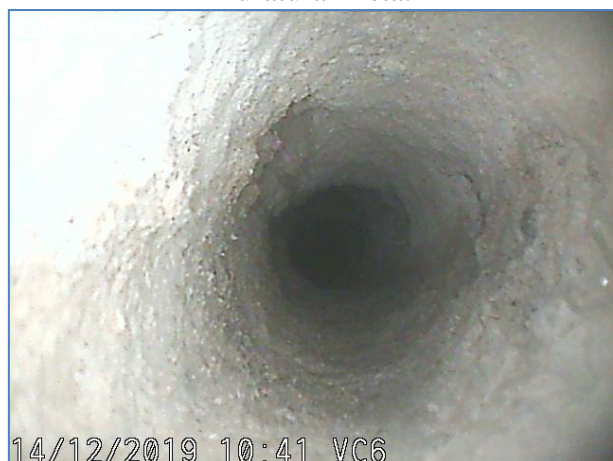
Immagine a **60 cm** dall'inizio del foro.
Muratura mista.

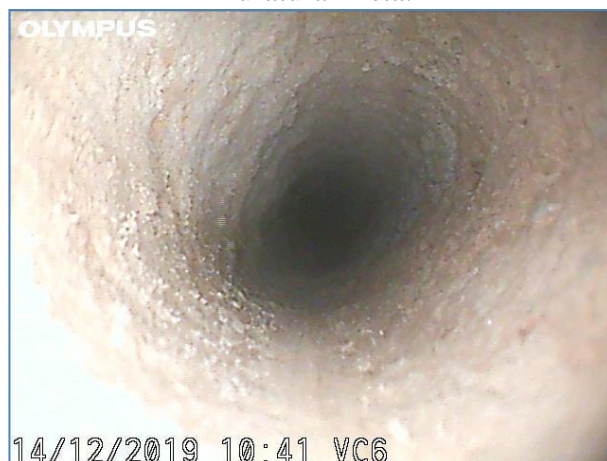
Immagine a **55 cm** dall'inizio del foro.
Muratura mista.

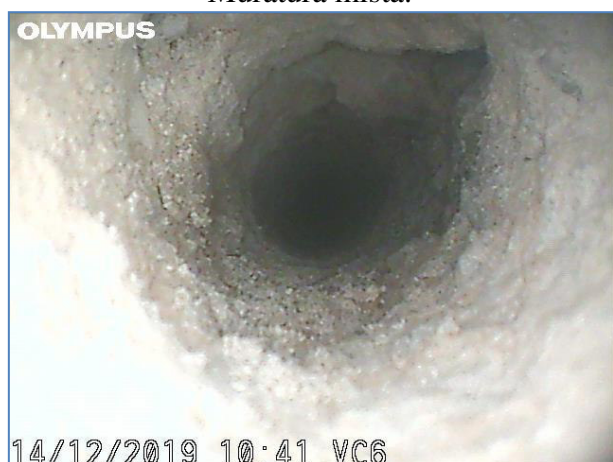
Immagine a **50 cm** dall'inizio del foro.
Muratura mista.

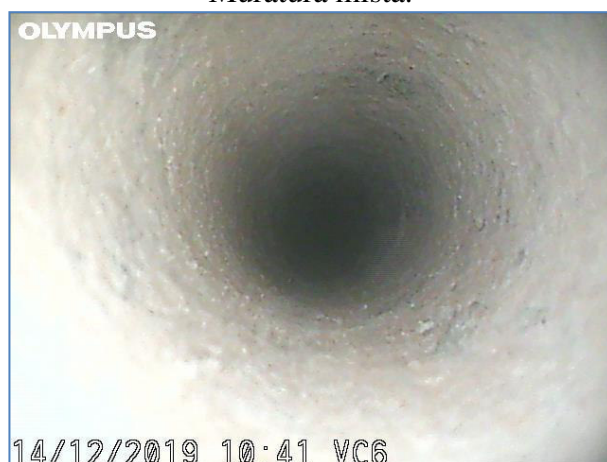
Immagine a **45 cm** dall'inizio del foro.
Cls compatto.

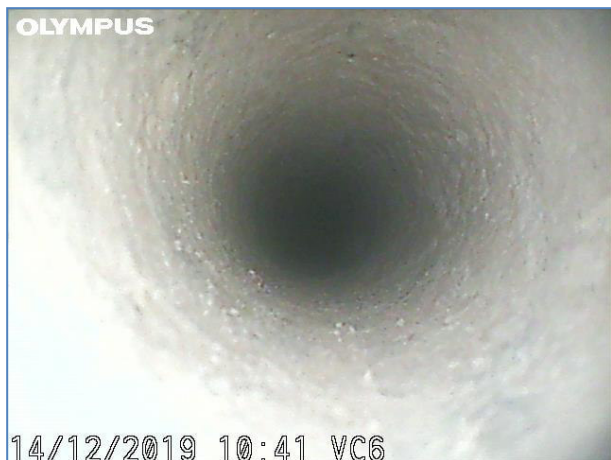
Immagine a **40 cm** dall'inizio del foro.
Cls compatto.

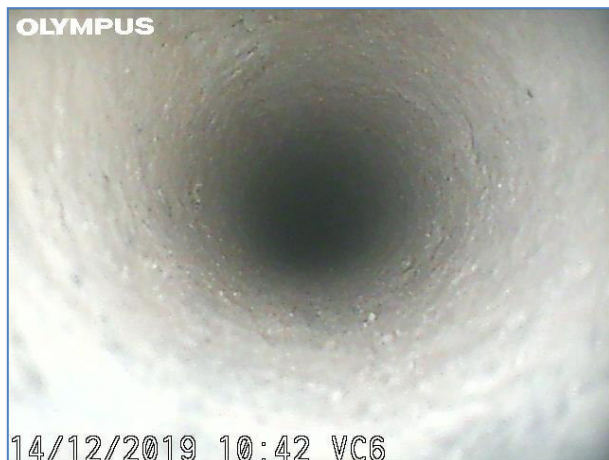
Immagine a **35 cm** dall'inizio del foro.
Cls compatto.

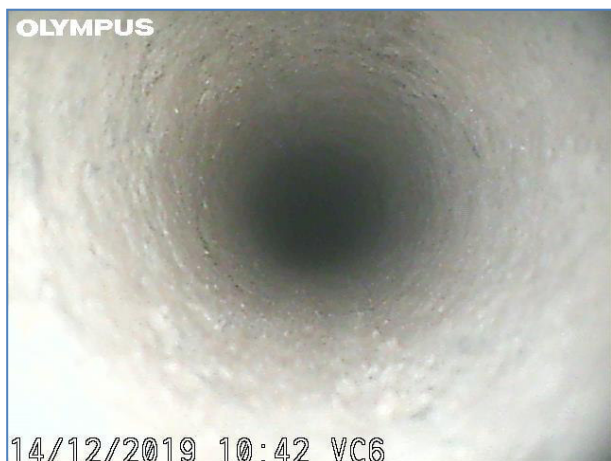
Immagine a **30 cm** dall'inizio del foro.
Cls compatto.

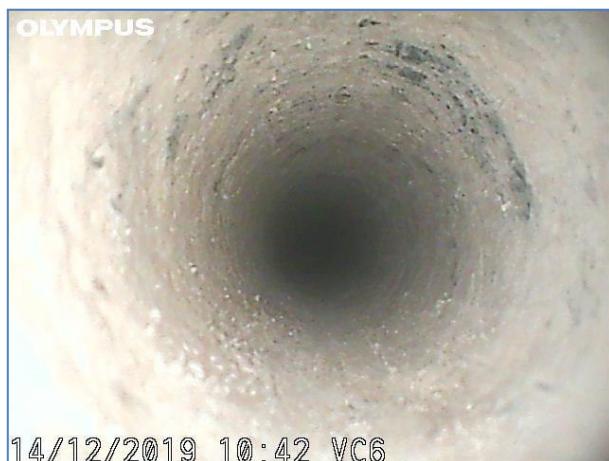
Immagine a **25 cm** dall'inizio del foro.
Cls compatto.

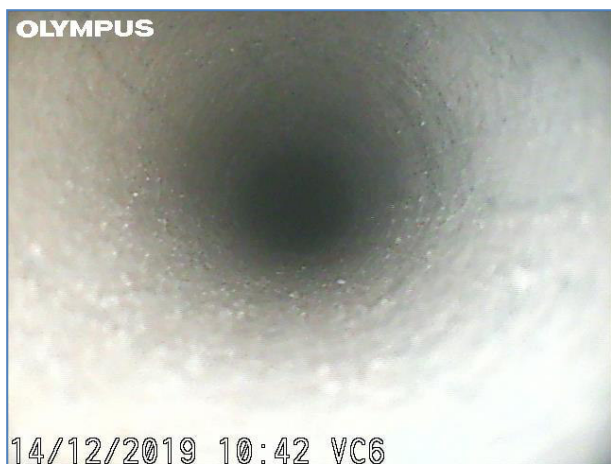
Immagine a **20 cm** dall'inizio del foro.
Cls compatto.

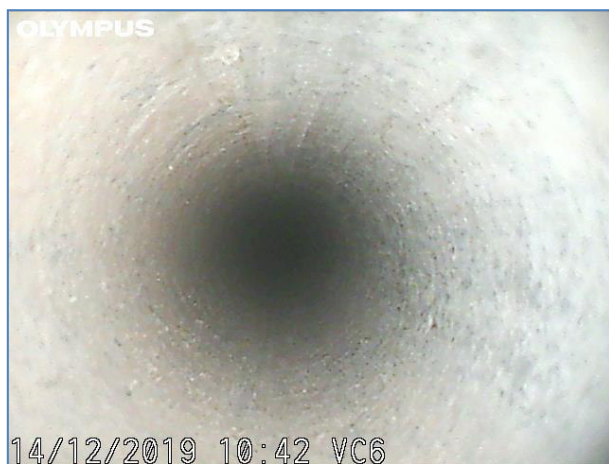
Immagine a **15 cm** dall'inizio del foro.
Cls compatto.

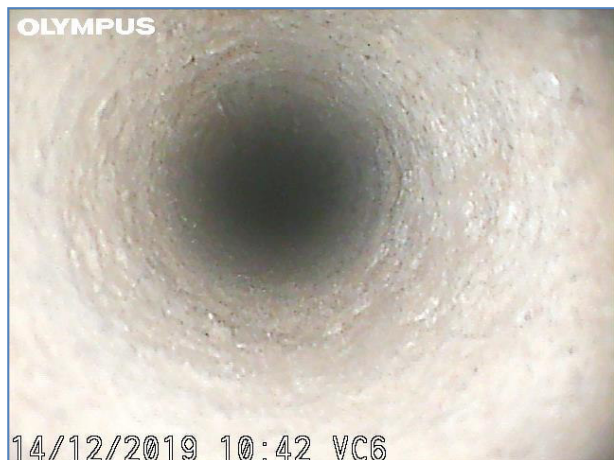
Immagine a **10 cm** dall'inizio del foro.
Muratura mista e cls compatto.

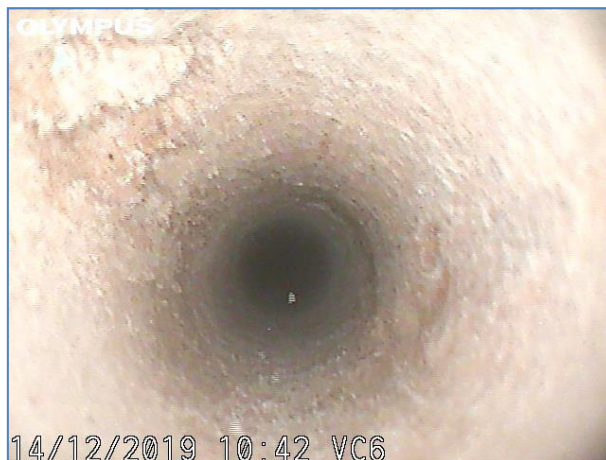
Immagine a **5 cm** dall'inizio del foro.
Muratura mista.

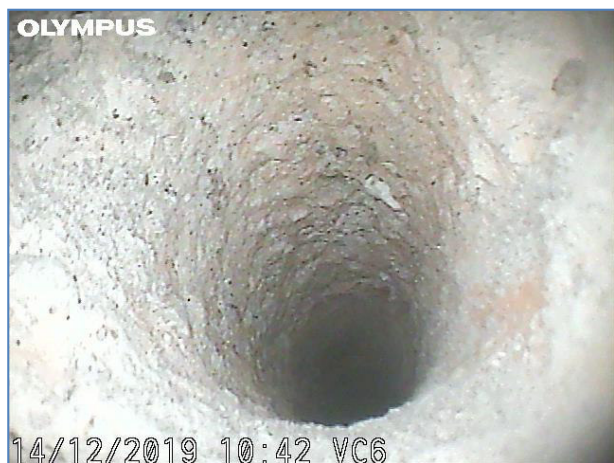
Immagine a **0 cm** dall'inizio del foro.
Intonaco.

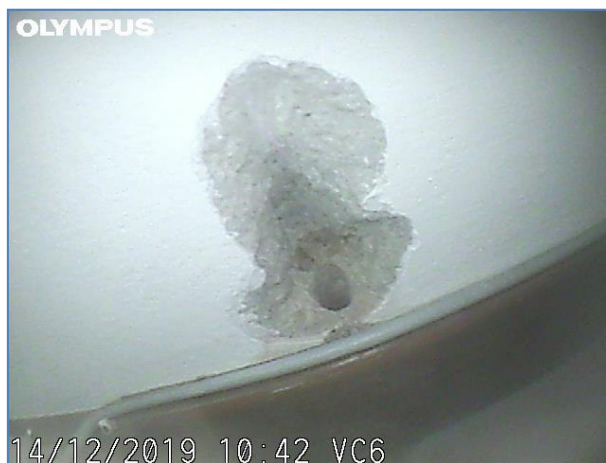
Esterno del foro.

Conclusioni: Si è indagato il foro inclinato di 17° rispetto alla verticale per una profondità di 85 cm. Si nota, da 0 cm a 12 cm di profondità, muratura mista, da 12 a 50 cm cls compatto e al di sotto muratura mista. All'interno della muratura si notano, a varie profondità, dei vuoti causati dall'assenza di malta.

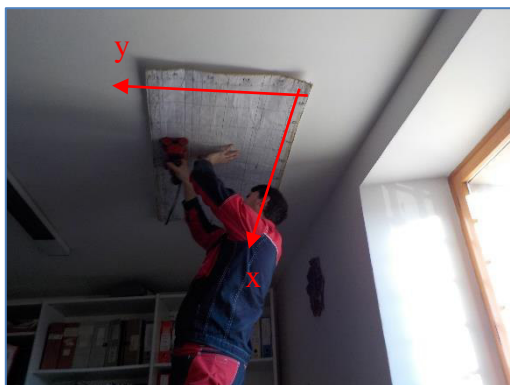
T2

La scansione mostra due elementi accoppiati riconducibili ad una tipologia di solaio in latero-cemento aventi interasse pari a 65 cm.

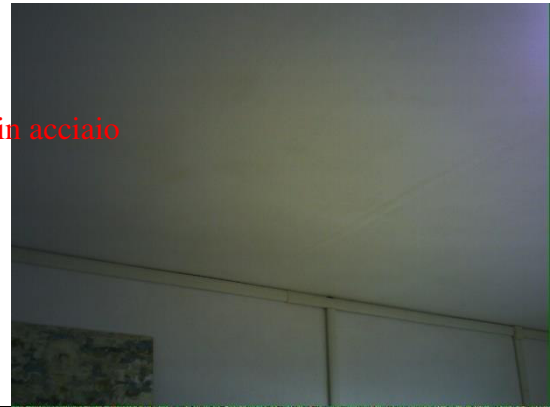
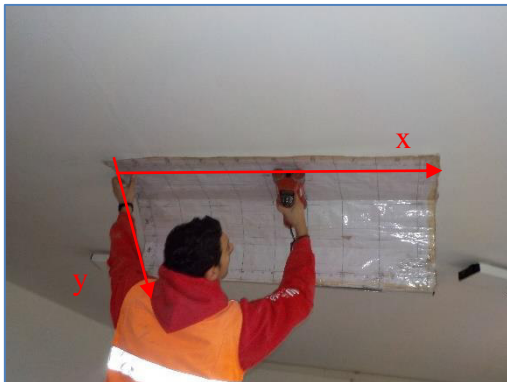
Travetto in acciaio

L'indagine è stata eseguita abbassando la temperatura dell'ambiente semplicemente aprendo la finestra. I travetti del solaio in acciaio si rilevano ad una temperatura più bassa.

La scansione mostra due elementi accoppiati riconducibili ad una tipologia di solaio in travi d'acciaio e tavole aventi interasse pari a 85 cm.

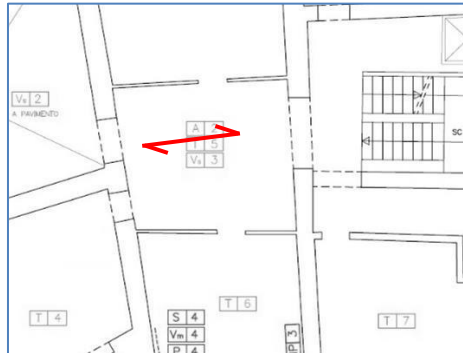
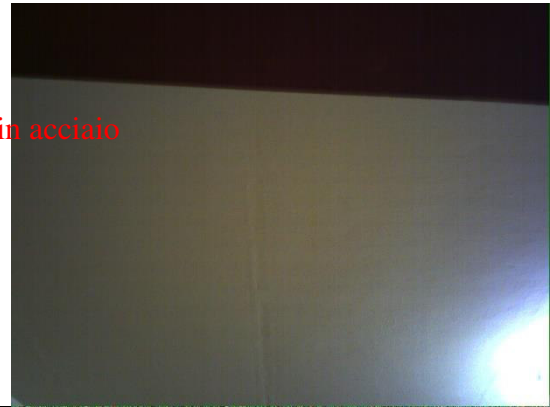
T5

Travetto in acciaio

L'indagine è stata eseguita abbassando la temperatura dell'ambiente semplicemente aprendo la porta d'ingresso. I travetti del solaio in acciaio si rilevano ad una temperatura più bassa.

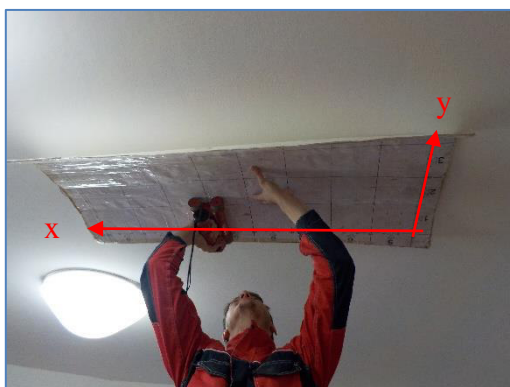
T6

L'indagine è stata eseguita abbassando la temperatura dell'ambiente semplicemente aprendo la finestra. I travetti del solaio in acciaio si rilevano ad una temperatura più bassa.

La scansione mostra due elementi accoppiati riconducibili ad una tipologia di solaio in travi d'acciaio e tavole aventi interasse pari a 85 cm.

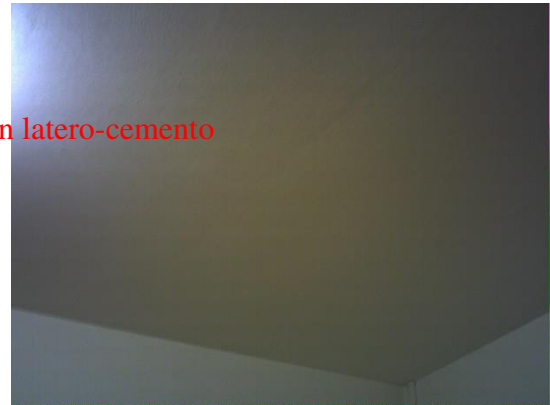
T7

Travetti in latero-cemento

L'indagine è stata eseguita abbassando la temperatura dell'ambiente semplicemente aprendo la finestra. I travetti del solaio in latero-cemento si rilevano ad una temperatura più bassa.

La scansione mostra due elementi accoppiati riconducibili ad una tipologia di solaio in latero-cemento avente interasse pari a 50 cm.

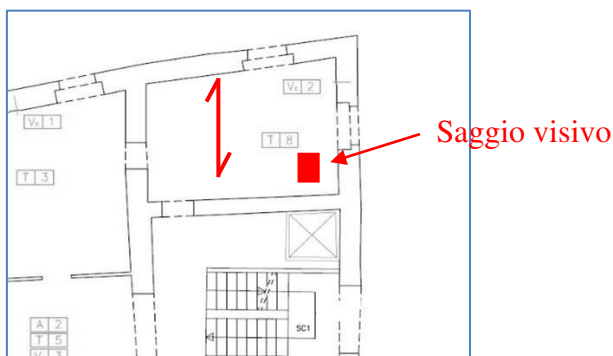
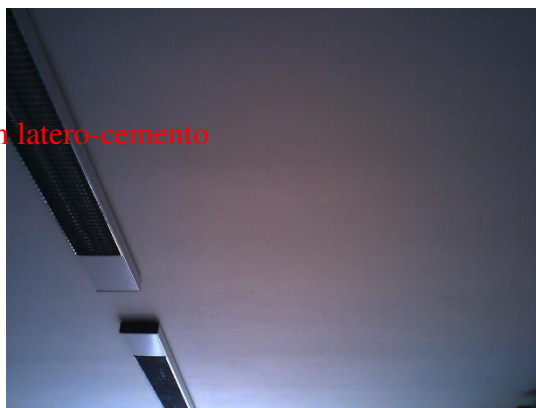
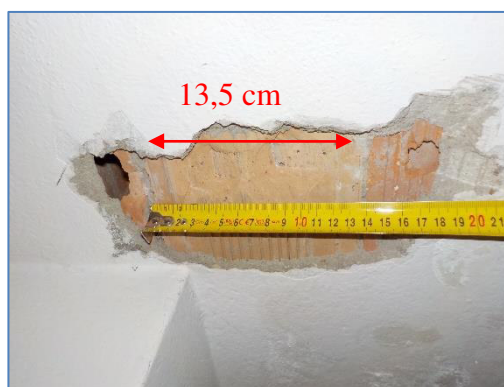
T8

Travetti in latero-cemento

L'indagine è stata eseguita abbassando la temperatura dell'ambiente semplicemente aprendo la finestra. I travetti del solaio in latero-cemento si rilevano ad una temperatura più bassa.

È stato rimosso l'intonaco per rendere visibile il travetto del solaio in latero-cemento.

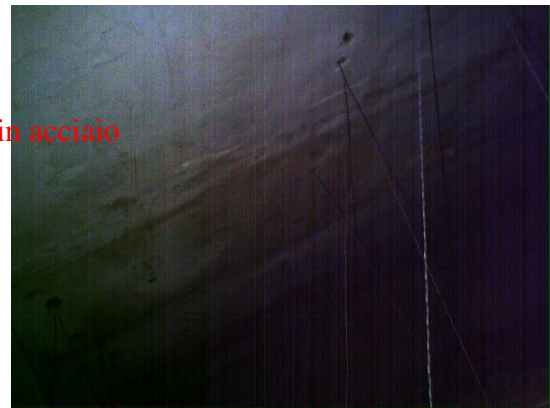
T9

L'indagine riguarda un solaio di copertura dove, all'estradosso, c'è una temperatura più bassa e, all'intradosso, una temperatura più alta dovuta all'ambiente riscaldato con i radiatori. I travetti del solaio in acciaio si rilevano ad una temperatura più bassa.

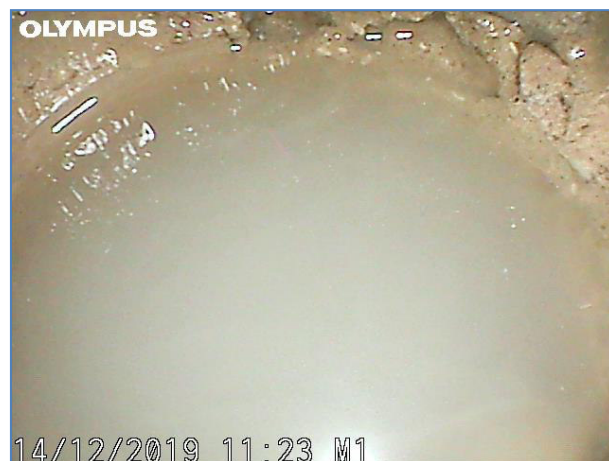
Immagine a **50 cm** dalla fine del foro.
Conglomerato a base di sabbia.

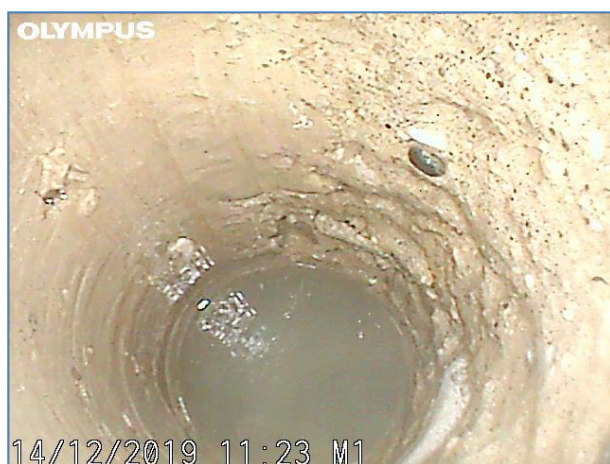
Immagine a **60 cm** dalla fine del foro.
Conglomerato a base di sabbia.

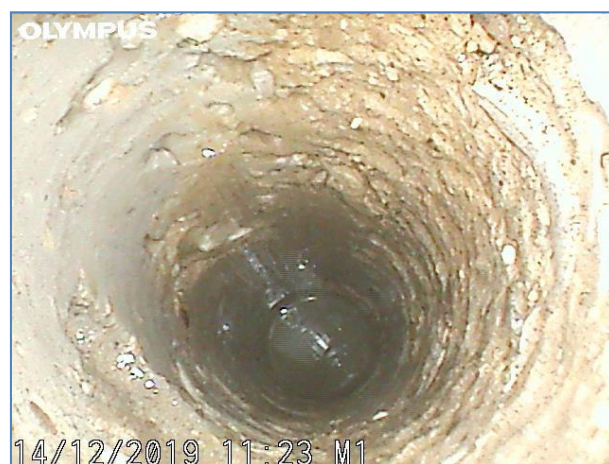
Immagine a **70 cm** dalla fine del foro.
Conglomerato a base di sabbia.

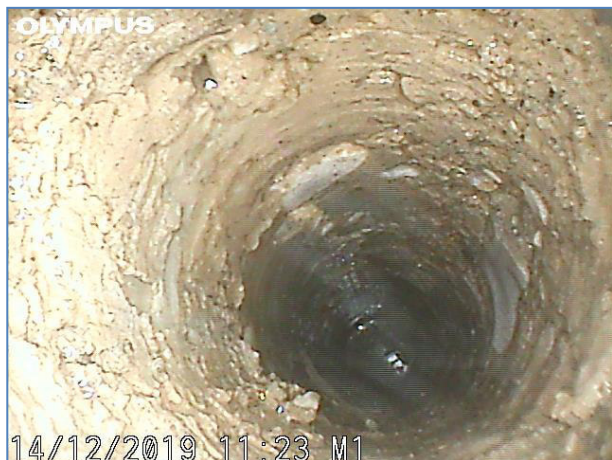
Immagine a **80** cm dalla fine del foro.
Conglomerato a base di sabbia.

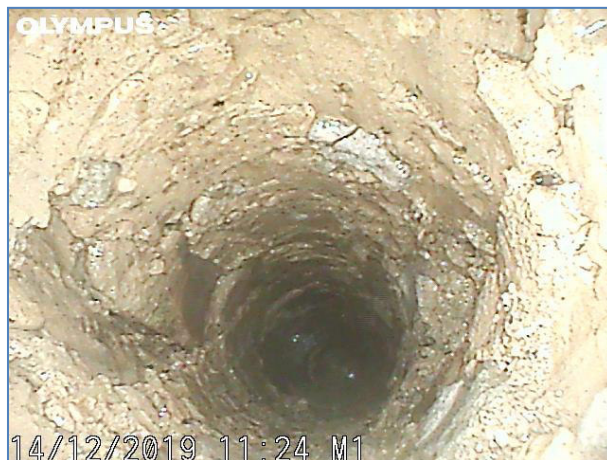
Immagine a **90** cm dalla fine del foro.
Conglomerato a base di sabbia.

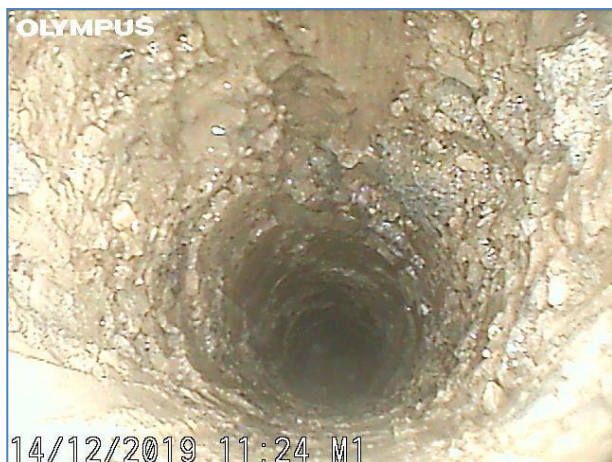
Immagine a **100** cm dalla fine del foro.
Conglomerato a base di sabbia.

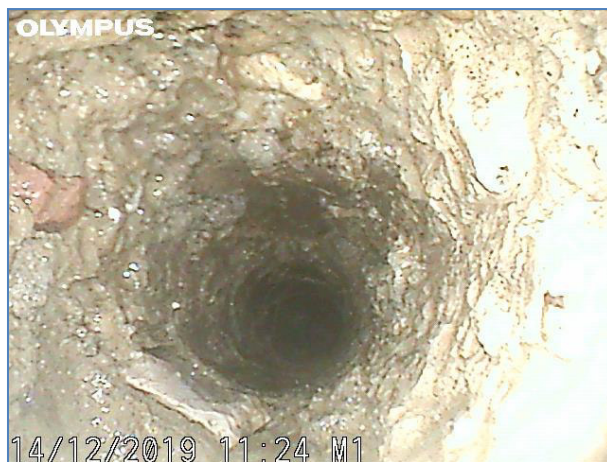
Immagine a **110** cm dalla fine del foro.
Conglomerato a base di sabbia.

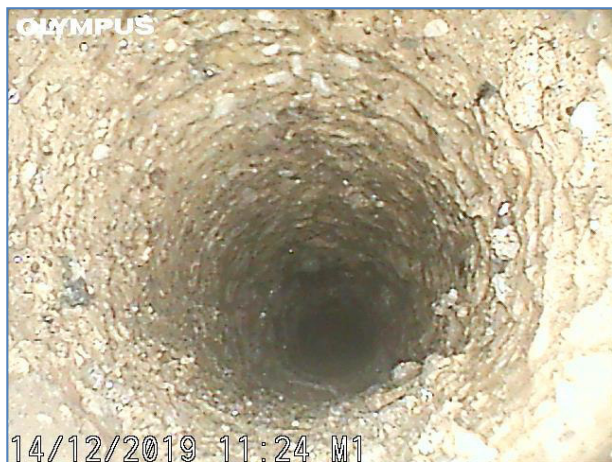
Immagine a **120** cm dalla fine del foro.
Conglomerato a base di sabbia.

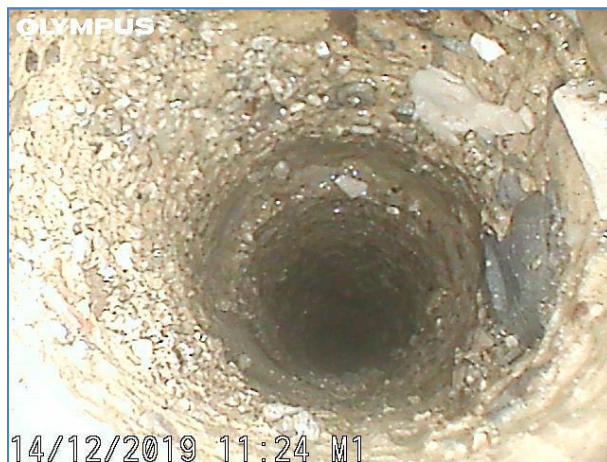
Immagine a **130** cm dalla fine del foro.
Conglomerato a base di sabbia.

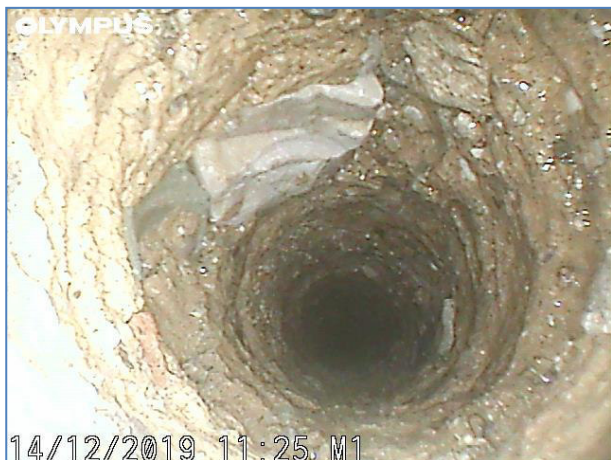
Immagine a **140** cm dalla fine del foro.
Conglomerato a base di sabbia.

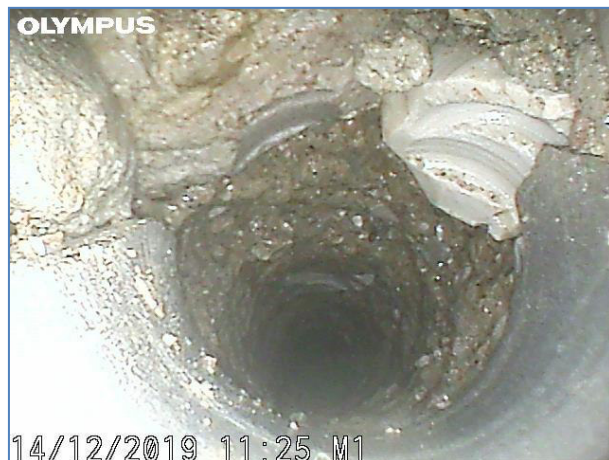
Immagine a **150** cm dalla fine del foro.
Muratura mista.

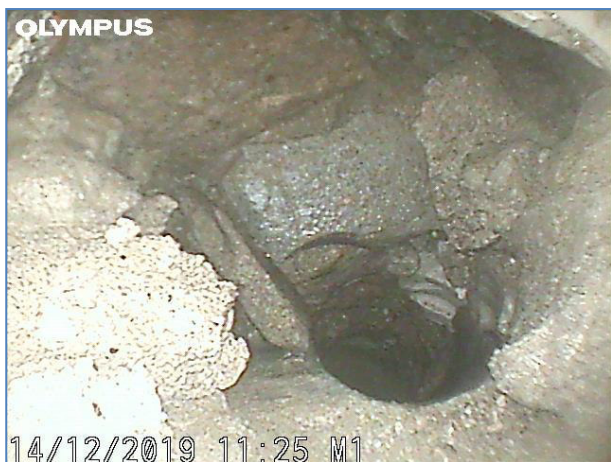
Immagine a **160** cm dalla fine del foro.
Muratura mista.

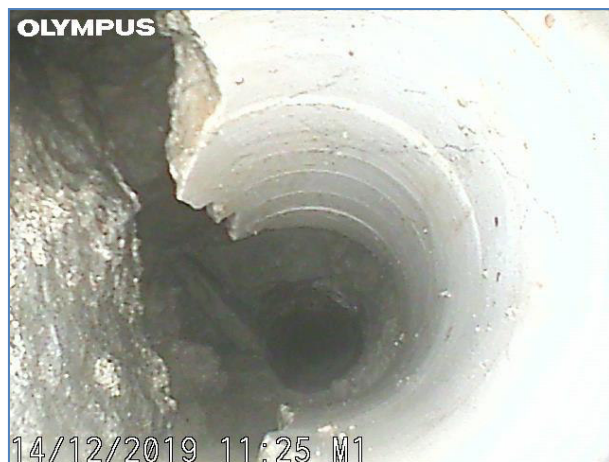
Immagine a **170** cm dalla fine del foro.
Muratura mista.

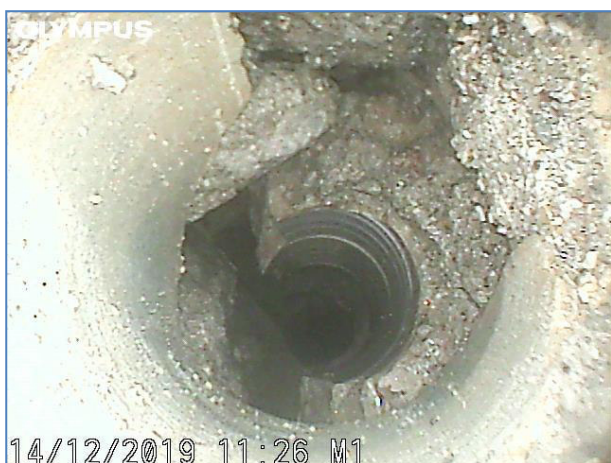
Immagine a **180** cm dalla fine del foro.
Muratura mista.

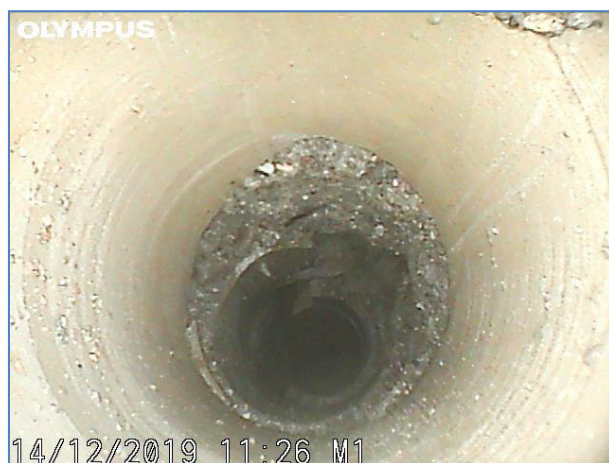
Immagine a **190** cm dalla fine del foro.
Muratura mista.

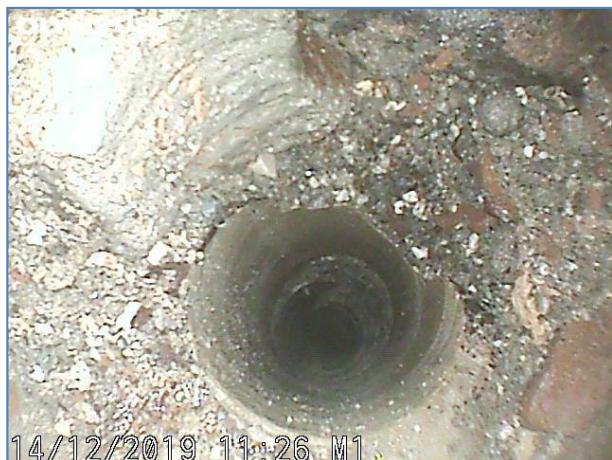
Immagine a **200** cm dalla fine del foro.
Muratura mista.

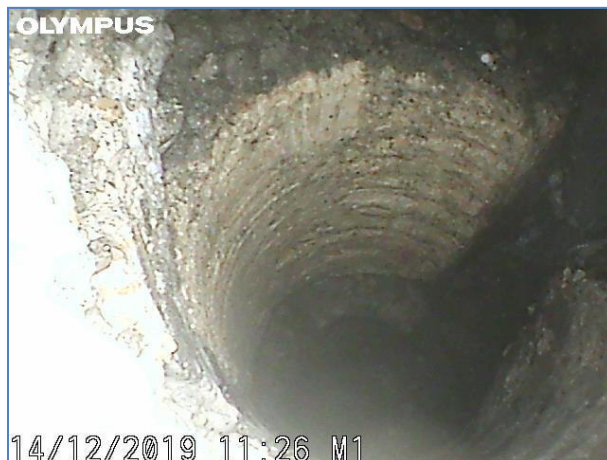
Immagine a **210** cm dalla fine del foro.
Muratura mista.

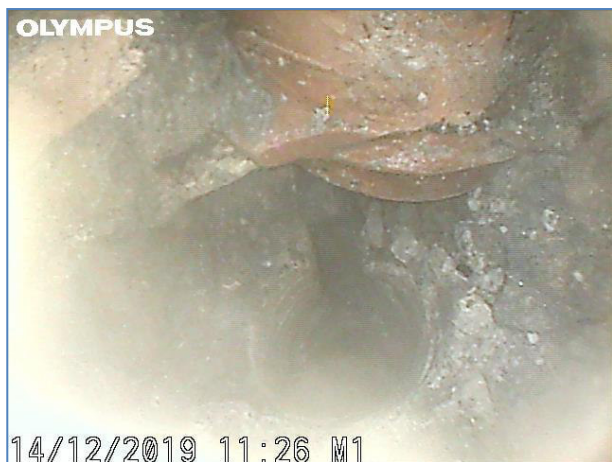
Immagine a **220** cm dalla fine del foro.
Muratura mista.

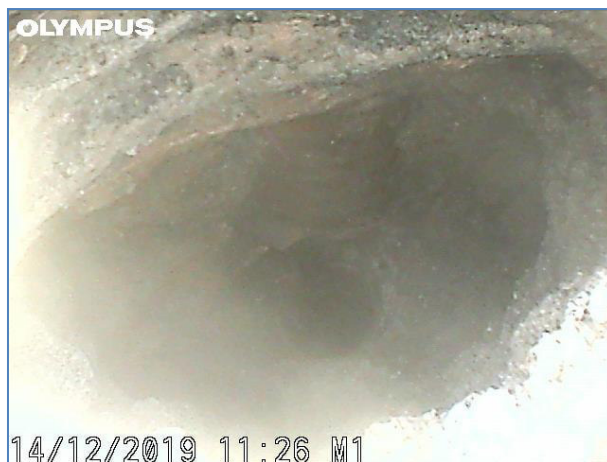
Immagine a **230** cm dalla fine del foro.
Muratura mista.

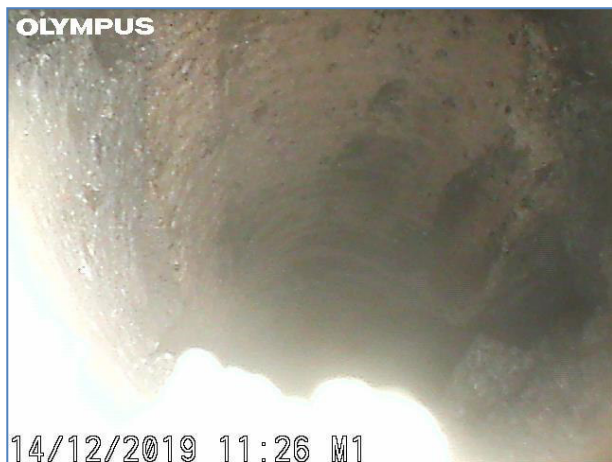
Immagine a **240** cm dalla fine del foro.
Muratura mista.

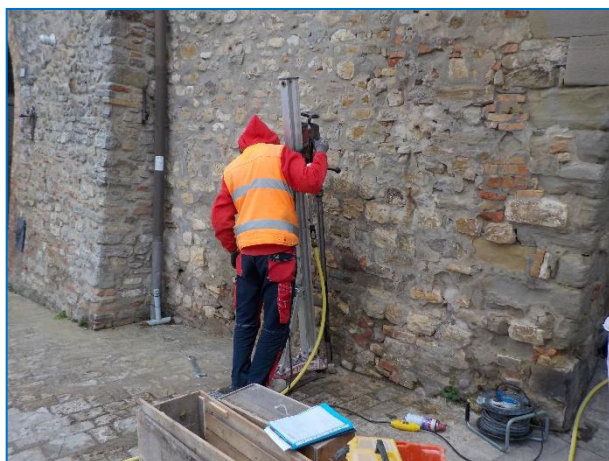
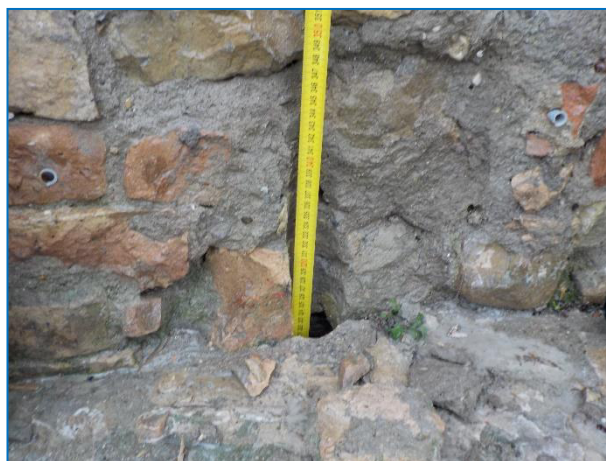
M2 – SAGGIO IN FONDAZIONE MEDIANTE CAROTAGGIO

Il saggio in fondazione è stato eseguito nella zona di prova M2, tramite carotaggio continuo inclinato di 8° rispetto alla verticale, per una profondità di 3,25 m. La quota di fondazione è stata rilevata a 3,15 m dal piano di calpestio.

Dal carotaggio si evince la presenza di muratura mista per una profondità di circa 3,15 cm e poi, al di sotto, il terreno (conglomerato a base sabbiosa/limosa).

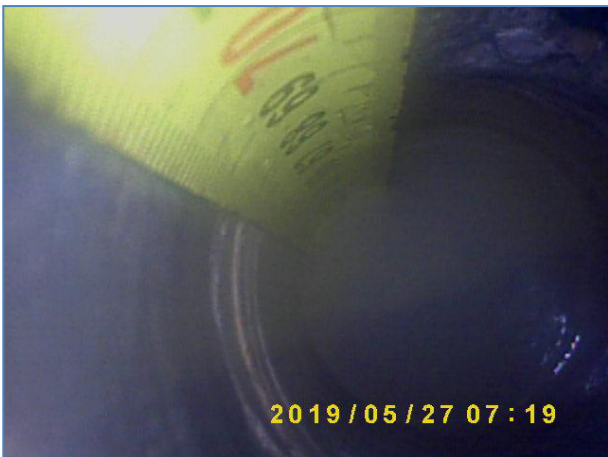
Immagine a **70 cm** dalla fine del foro.
Elementi lapidei e malta.

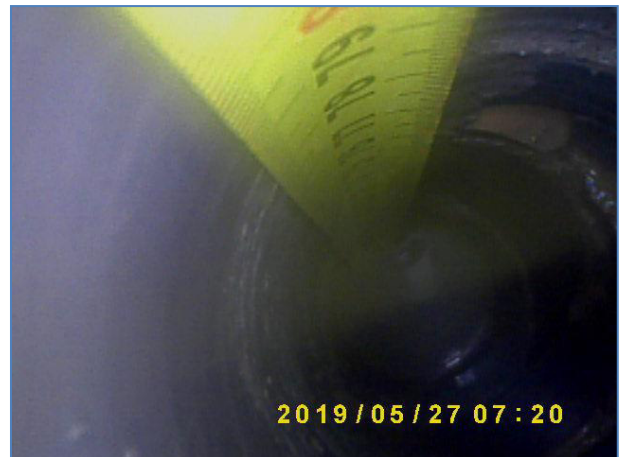
Immagine a **80 cm** dalla fine del foro.
Elementi lapidei e malta.

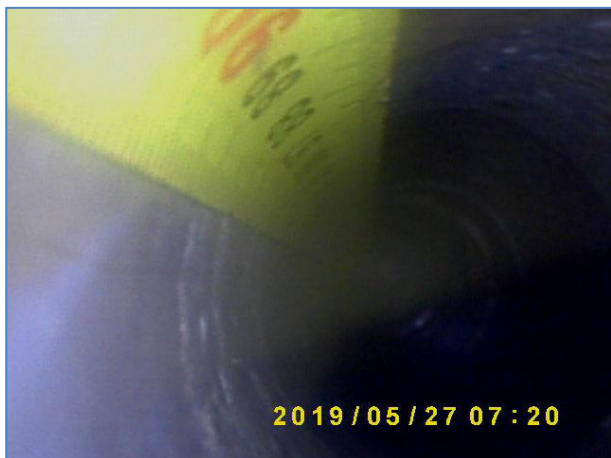
Immagine a **90 cm** dalla fine del foro.
Elementi lapidei e malta.

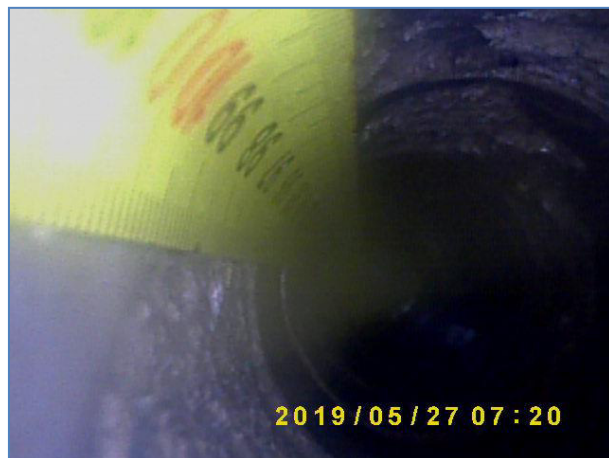
Immagine a **100 cm** dalla fine del foro.
Elementi lapidei e malta.

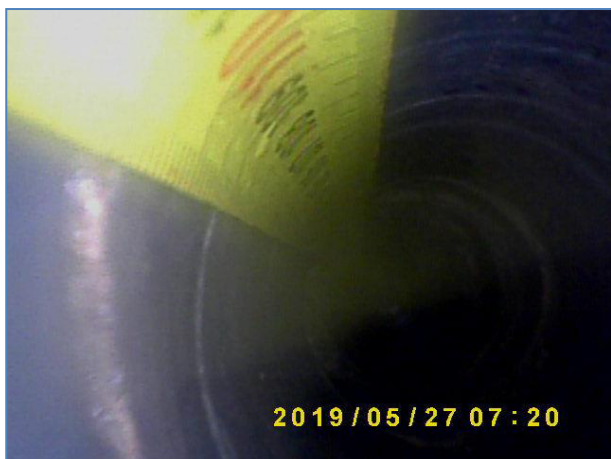
Immagine a **110 cm** dalla fine del foro.
Elementi lapidei e malta.

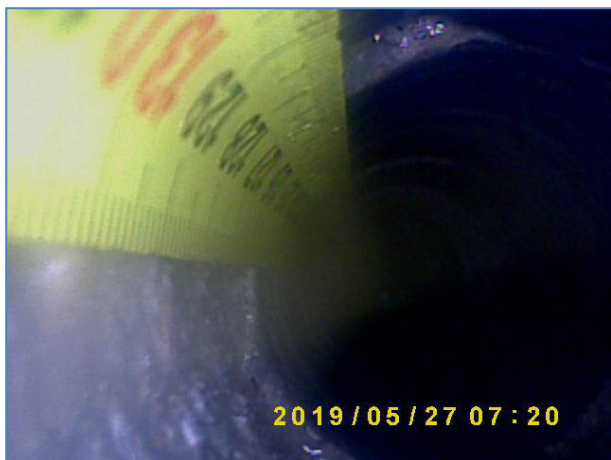
Immagine a **130 cm** dalla fine del foro.
Elementi lapidei e malta.

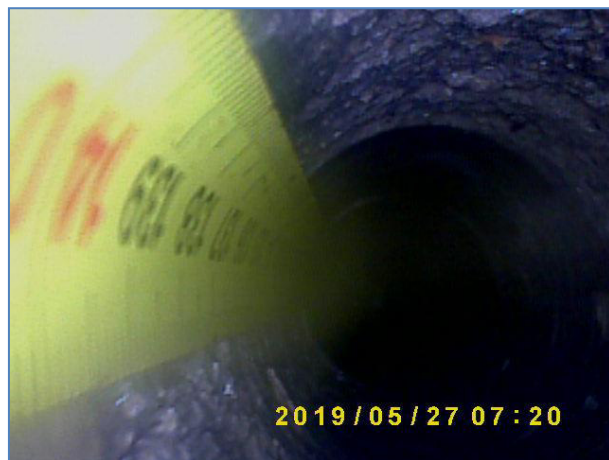
Immagine a **140 cm** dalla fine del foro.
Elementi lapidei e malta.

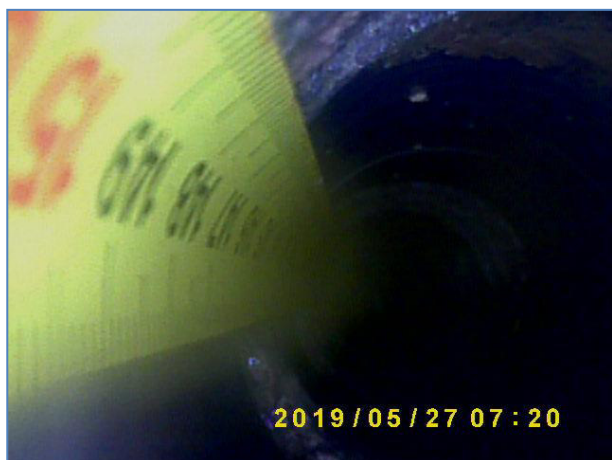
Immagine a **150 cm** dalla fine del foro.
Elementi lapidei e malta.

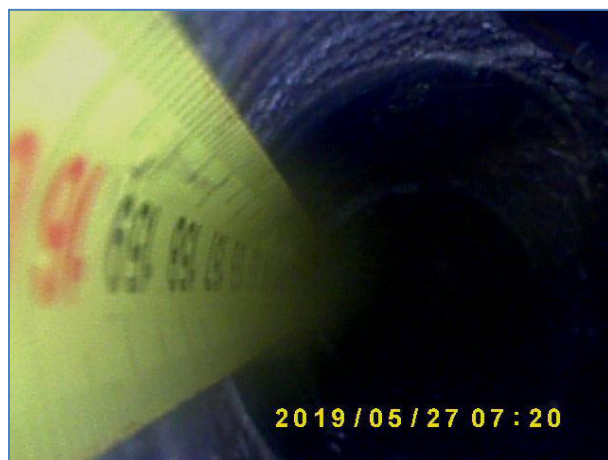
Immagine a **160 cm** dalla fine del foro.
Elementi lapidei e malta.

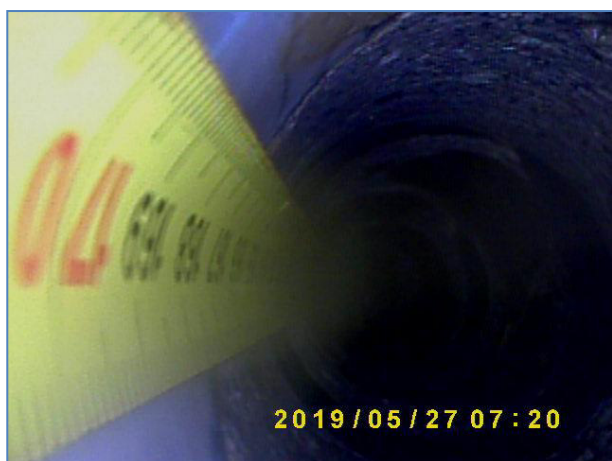
Immagine a **170 cm** dalla fine del foro.
Elementi lapidei e malta.

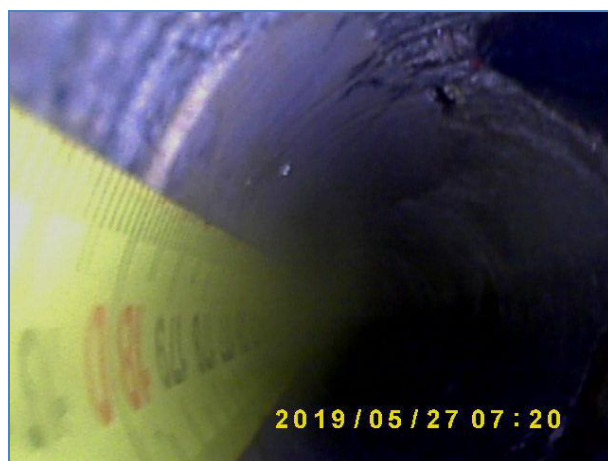
Immagine a **180 cm** dalla fine del foro.
Elementi lapidei e malta.

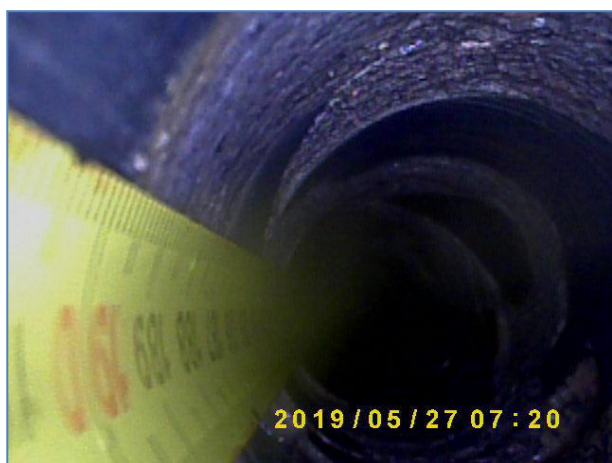
Immagine a **190 cm** dalla fine del foro.
Elementi lapidei e malta.

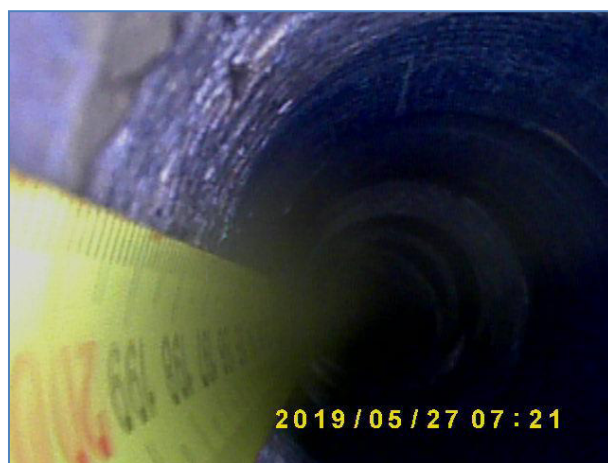
Immagine a **200 cm** dalla fine del foro.
Elementi lapidei e malta.

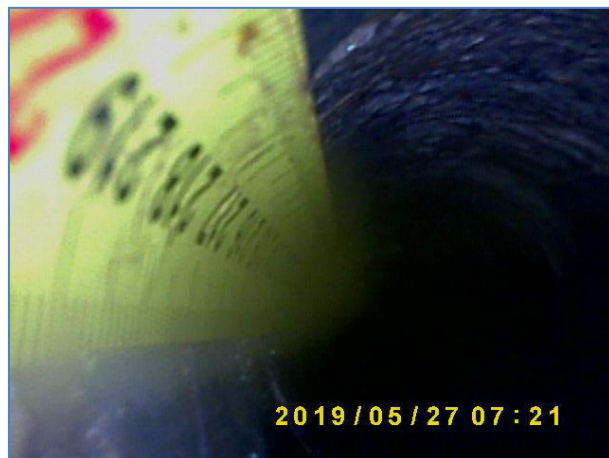
Immagine a **220 cm** dalla fine del foro.
Elementi lapidei e malta.
