COMUNE DI MONTONE

VERIFICA DELLA VULNERABILITA' SISMICA E INTERVENTI DI MIGLIORAMENTO SISMICO "PALAZZO COMUNALE"

Elaborato		PIANO DELLE INDAGINI				
I.03		Report sulle indagini eseguite dal laboratorio prove "UNILAB SPERIMENTAZIONE"				
		File: I.03_e01		Layout: I.03		
ed.	data	motivo	redatto	verificato	approvato	autorizzato
01	18/12/2019	Emissione e Consegna	UNILAB	UNILAB	UNILAB	PM
02						
03						
STUDIO MARCUCCI E ASSOCIATI ing. Paolo Marcucci - arch. Gianluca Sforna - ing. Maurizio Spigarelli - ing. Luigi Rossi - ing. Learco Boccali via S.Apollinare 4 - 06081 ASSISI (PG) - 075/812945 - fax. 075/813757 - e-mail: posta@marcucciassociati.it						
Questo documento è di proprietà esclusiva. E' proibita la riproduzione anche parziale. La proprietà tutelerà i suoi diritti in termini di legge.

Rapporto di prova n° 256 / 19

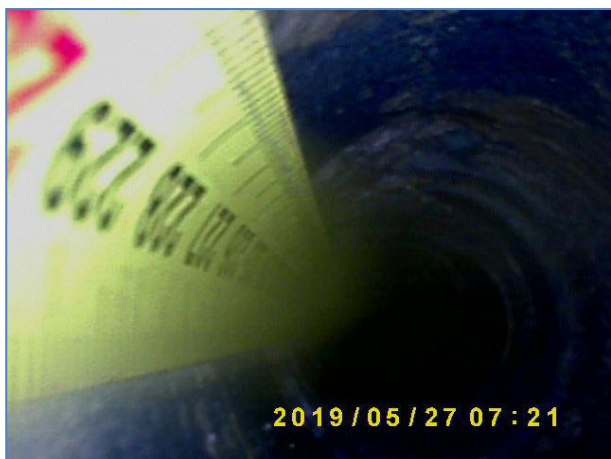
Immagine a **230 cm** dalla fine del foro.
Elementi lapidei e malta.

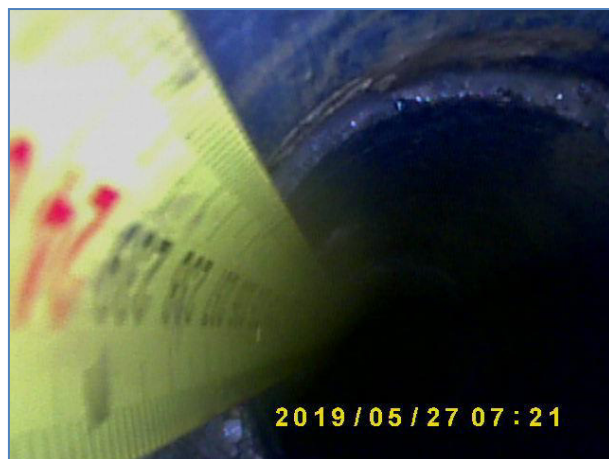
Immagine a **240 cm** dalla fine del foro.
Elementi lapidei e malta.

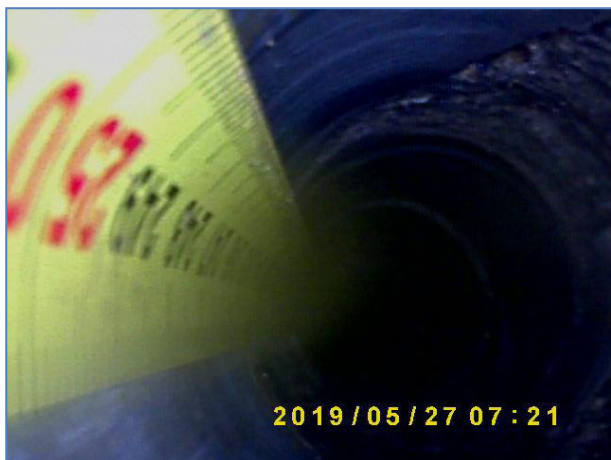
Immagine a **250 cm** dalla fine del foro.
Elementi lapidei e malta.

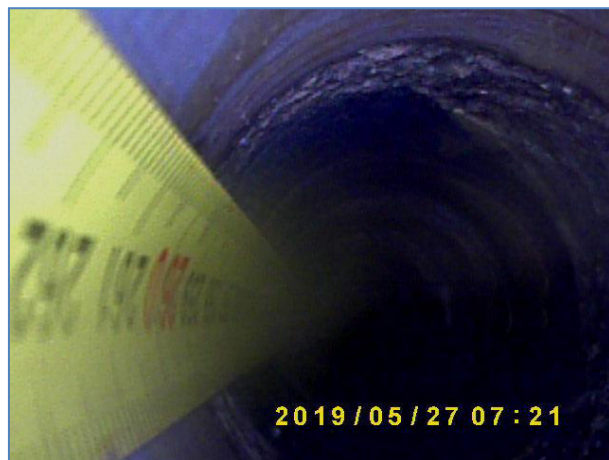
Immagine a **260 cm** dalla fine del foro.
Elementi lapidei e malta.

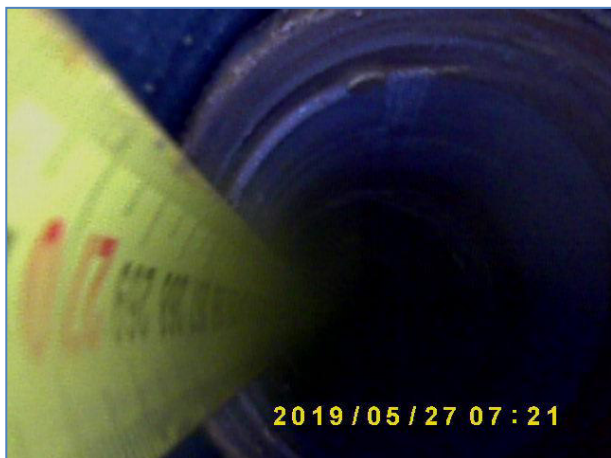
Immagine a **270 cm** dalla fine del foro.
Elementi lapidei e malta.

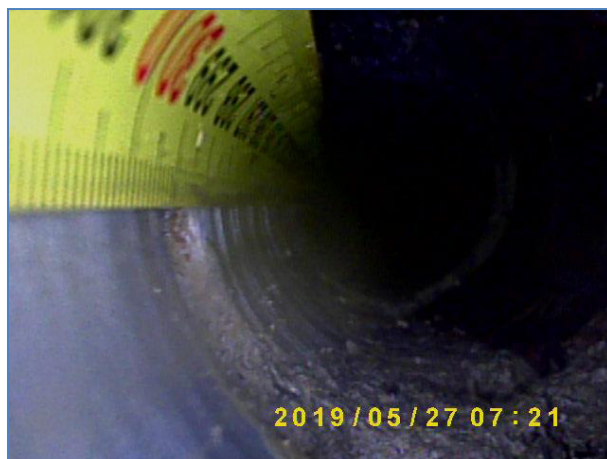
Immagine a **300 cm** dalla fine del foro.
Elementi lapidei e malta.

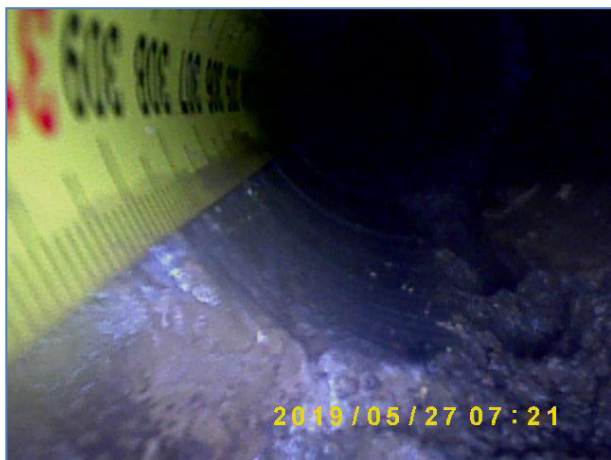
Immagine a **310 cm** dalla fine del foro.
Elementi lapidei e malta.

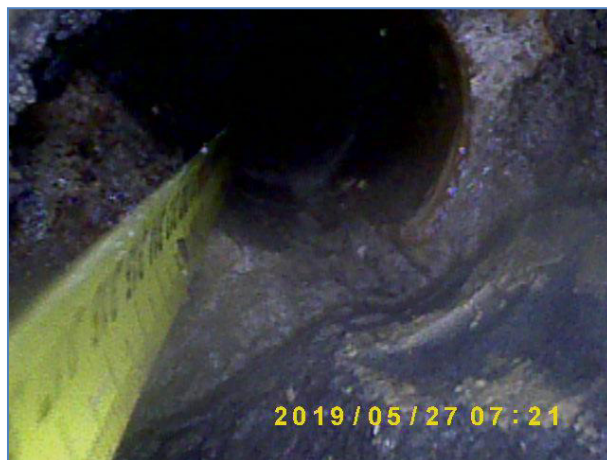
Immagine a **320 cm** dalla fine del foro.
Elementi lapidei e malta.

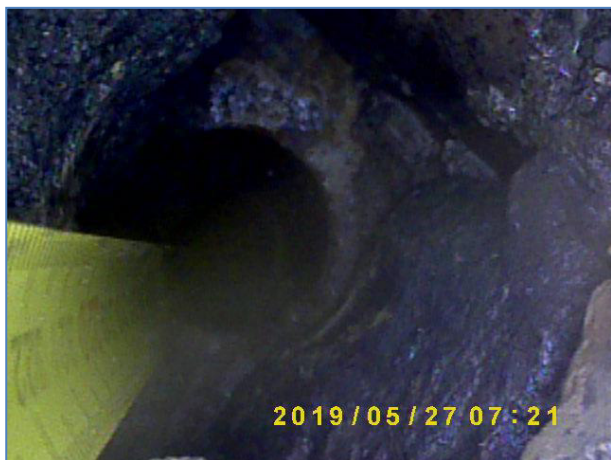
Immagine a **325 cm** dalla fine del foro.
Elementi lapidei e malta.

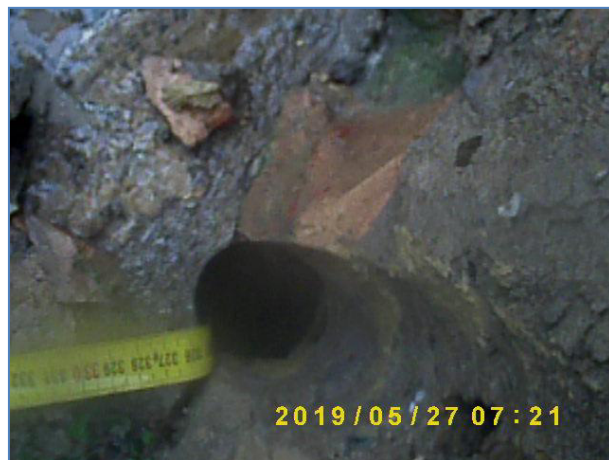
Immagine all'uscita dal foro.

Nota: l'indagine si interrompe a circa 60 cm dalla fine del foro a causa dell'acqua rimasta all'interno. La data e ora riportata nelle immagini è errata in quanto non è stata impostata correttamente nell'endoscopio.
